Asbestinventarisatetest

Mandellaan 424A/3, 8800 Roeselare

Attestnummer : **20260430-000119.000**

Uitgegeven op : **30.04.2026**

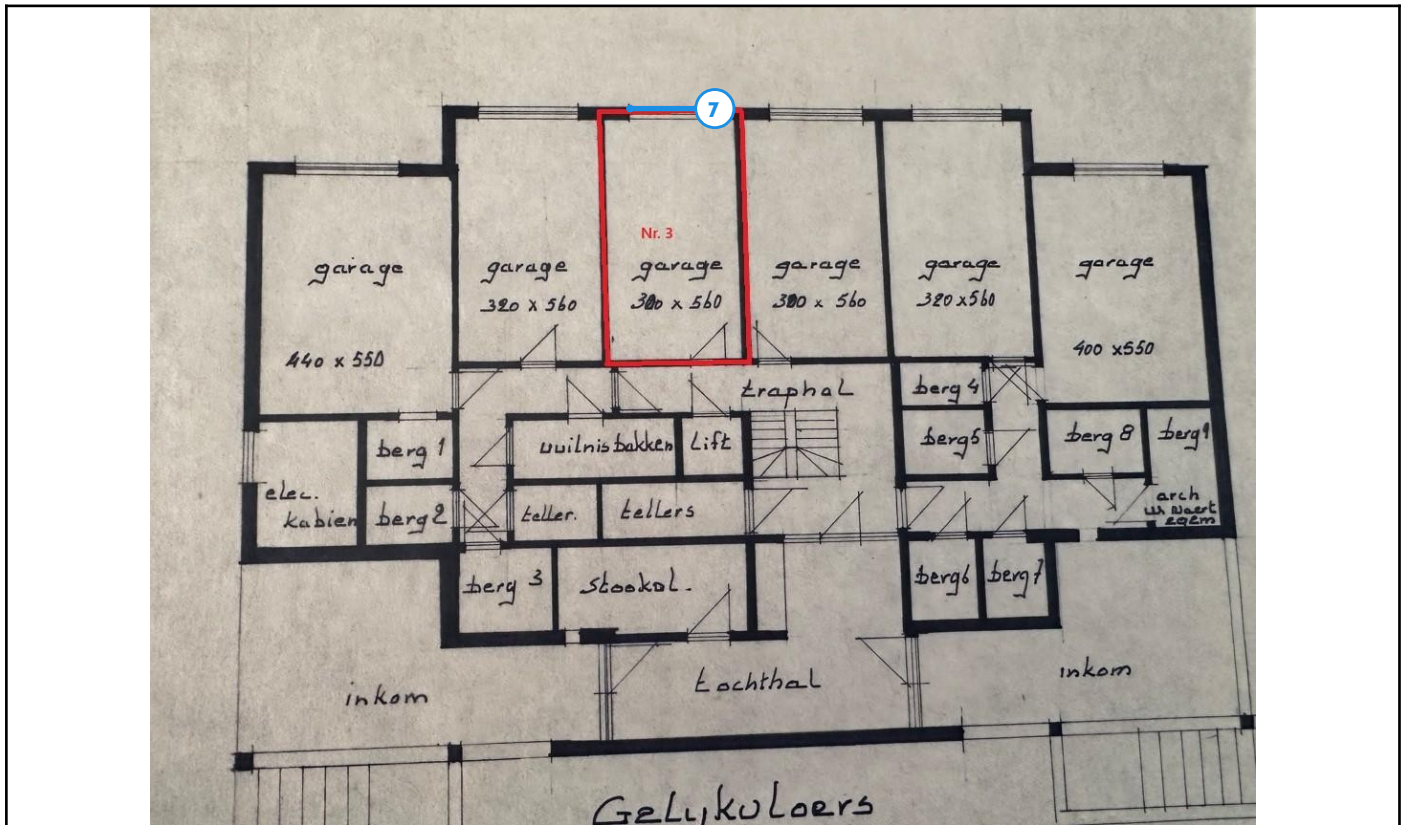
Plan 1.3: Grondplan garage (kit buitenschrijnwerk)

| Beschrijving | Type | Actie |
|---|---|---|
| 7. Kit buitenschrijnwerk appartement + garage | Geen asbest | - |
