Asbestinventarisatetest

Goedendagstraat 8, 8530 Harelbeke

Attestnummer : 20260618-000246.000

Asbestveilig (maar niet asbestvrij)

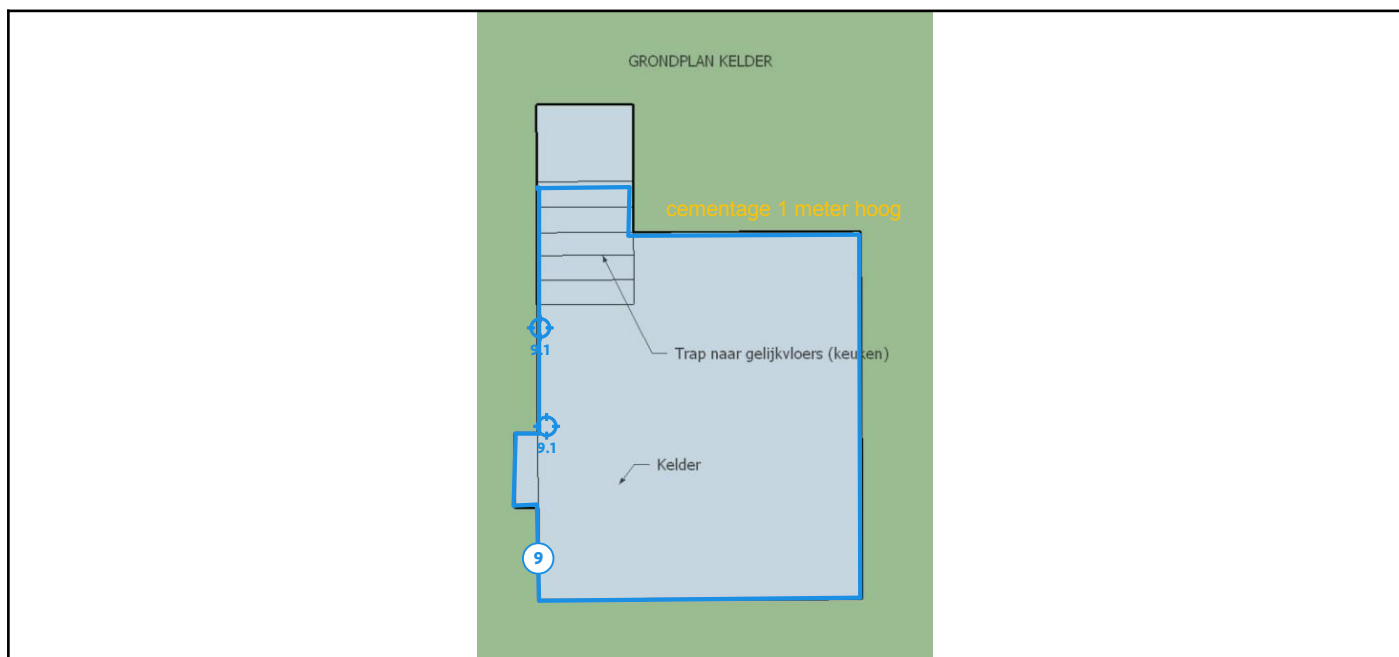
Plan 1.1: Grondplan kelder (cementage wanden)

Beschrijving	Type	Actie
9. Cementage kelderwanden woning	Geen asbest	-
9.1 Code: 9428247	Mengmonster	-

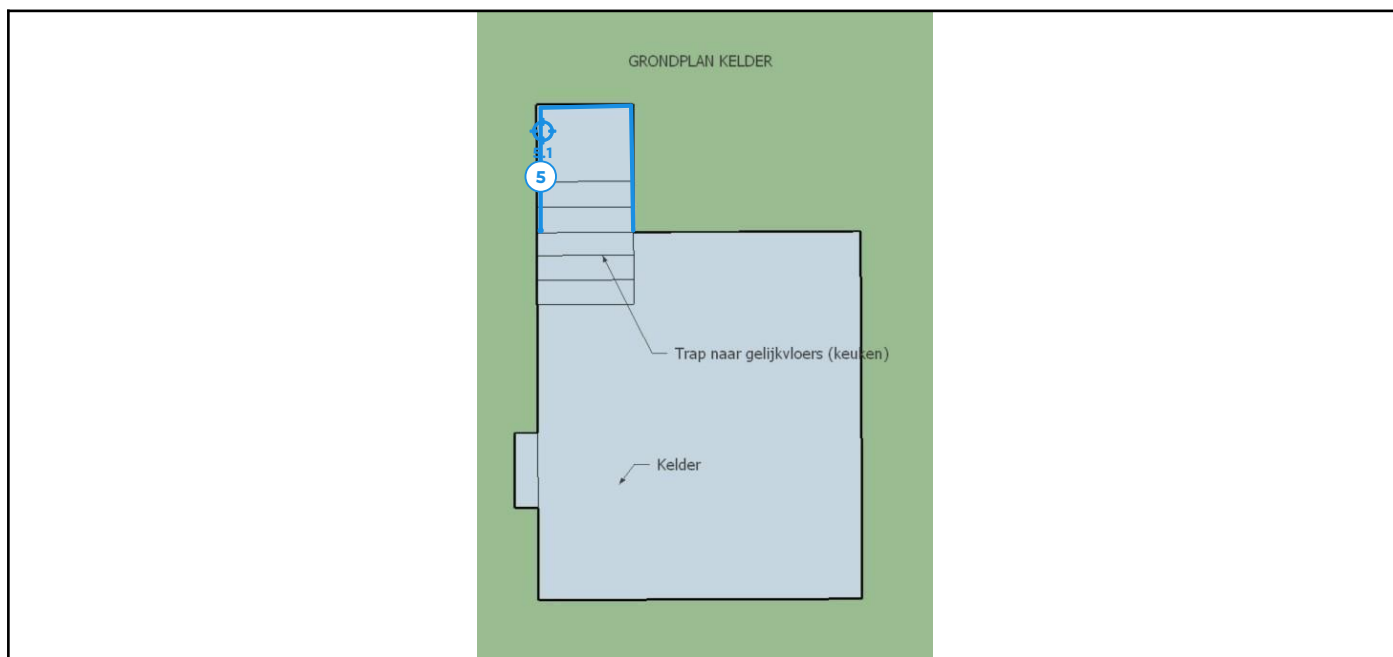
Plan 1.2: Grondplan kelder (pleisterwerk wanden sas)

Beschrijving	Type	Actie
5. Pleisterwerk wanden woning	Geen asbest	-
5.1 Code: 9428248	Mengmonster	-

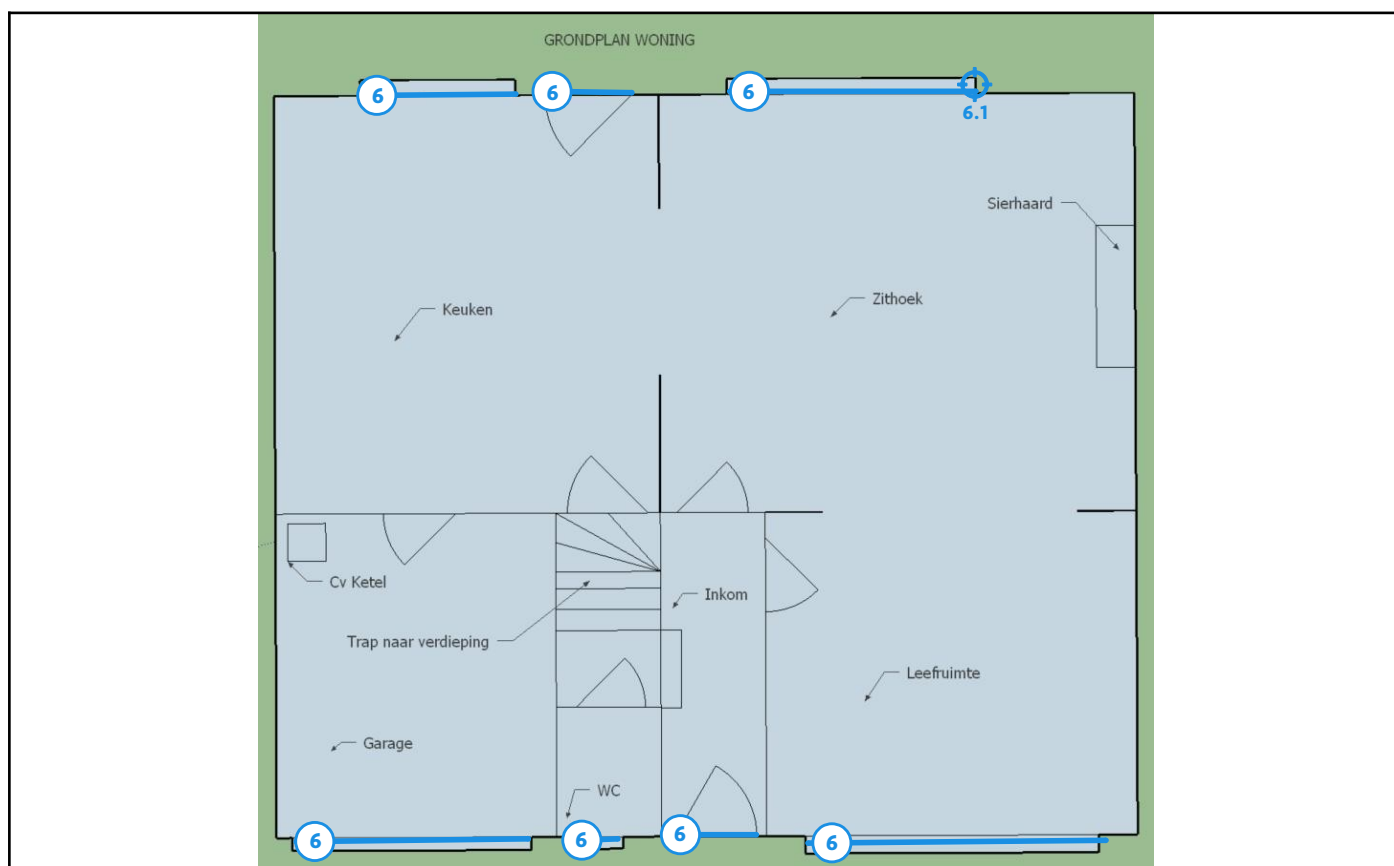
Plan 1.3: Grondplan woning (kits buitenschrijnwerk)

Beschrijving	Type	Actie
6. Kit Buitenschrijnwerk woning	Geen asbest	-
6.1 Code: 9428246	Puntmonster	-

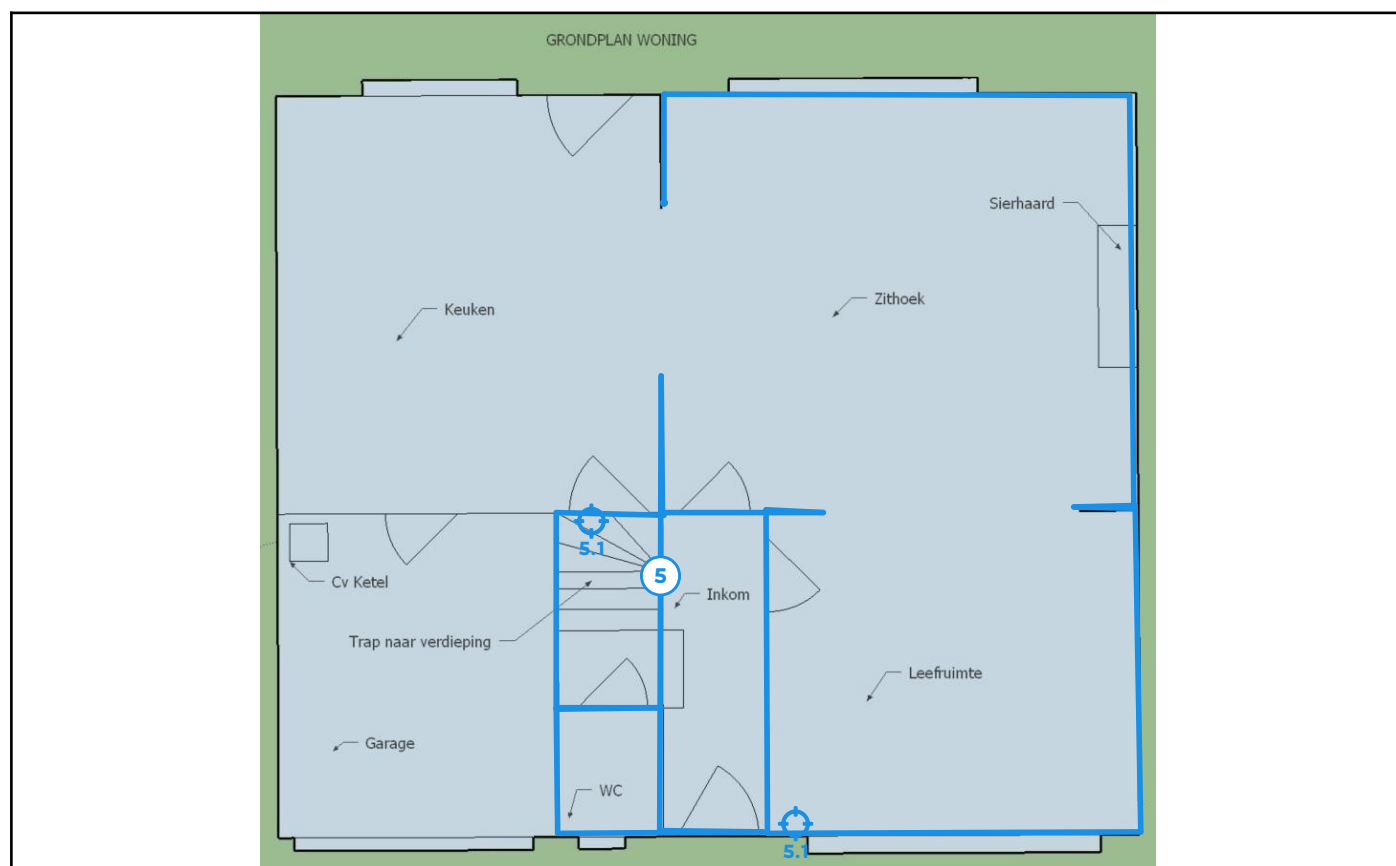
Plan 1.5: Grondplan woning (pleisterwerk wanden)

Beschrijving	Type	Actie
5. Pleisterwerk wanden woning	Geen asbest	-
5.1 Code: 9428248	Mengmonster	-

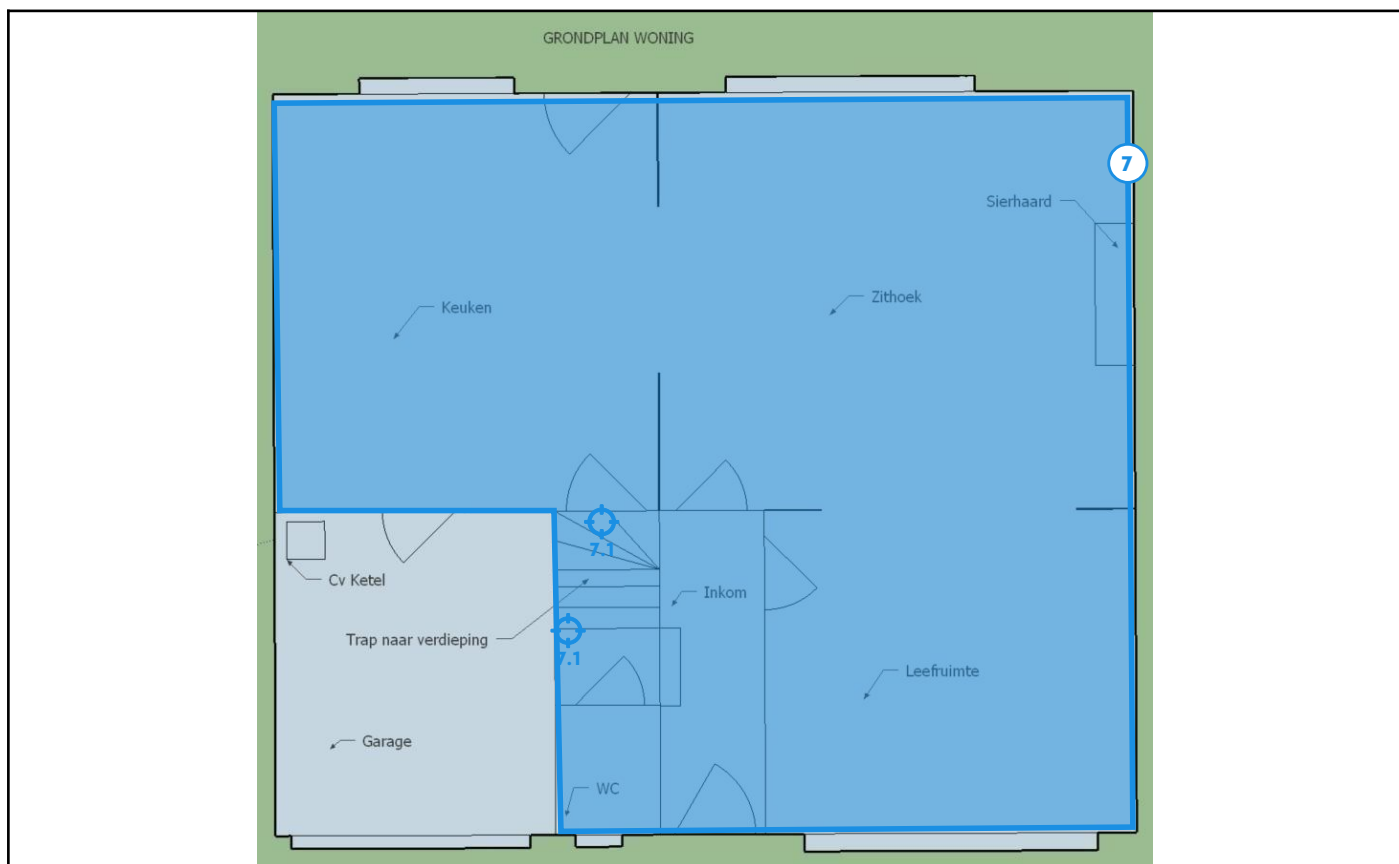
Plan 1.7: Grondplan woning (pleisterwerk plafonds)

Beschrijving	Type	Actie
7. Pleisterwerk plafonds woning	Geen asbest	-
7.1 Code: 9428249	Mengmonster	-

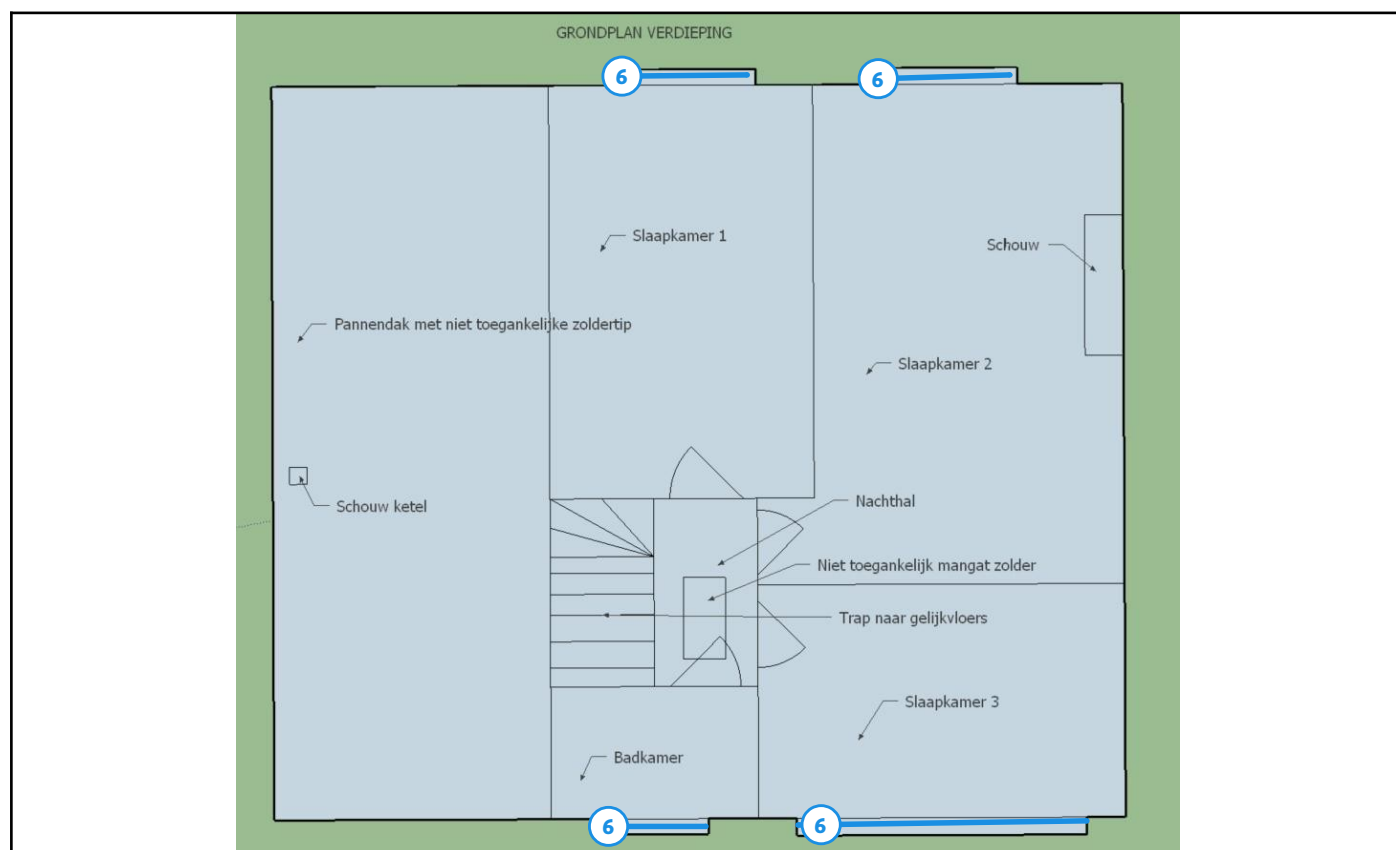
Plan 1.9: Grondplan verdieping (kits buitenschrijnwerk)

Beschrijving	Type	Actie
6. Kit Buitenschrijnwerk woning	Geen asbest	-

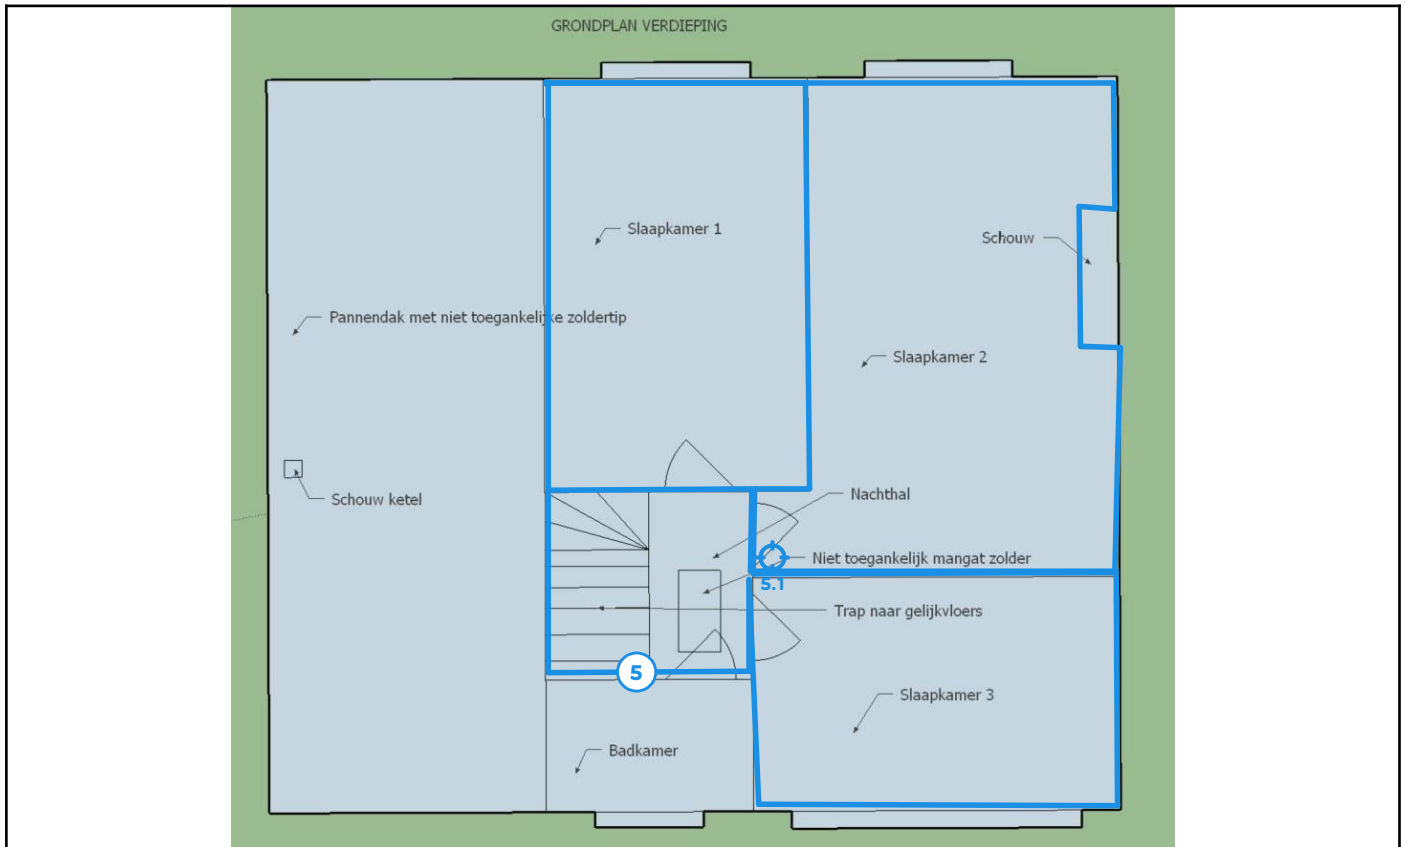
Plan 1.11: Grondplan verdieping (pleisterwerk wanden)

Beschrijving	Type	Actie
5. Pleisterwerk wanden woning	Geen asbest	-
5.1 Code: 9428248	Mengmonster	-

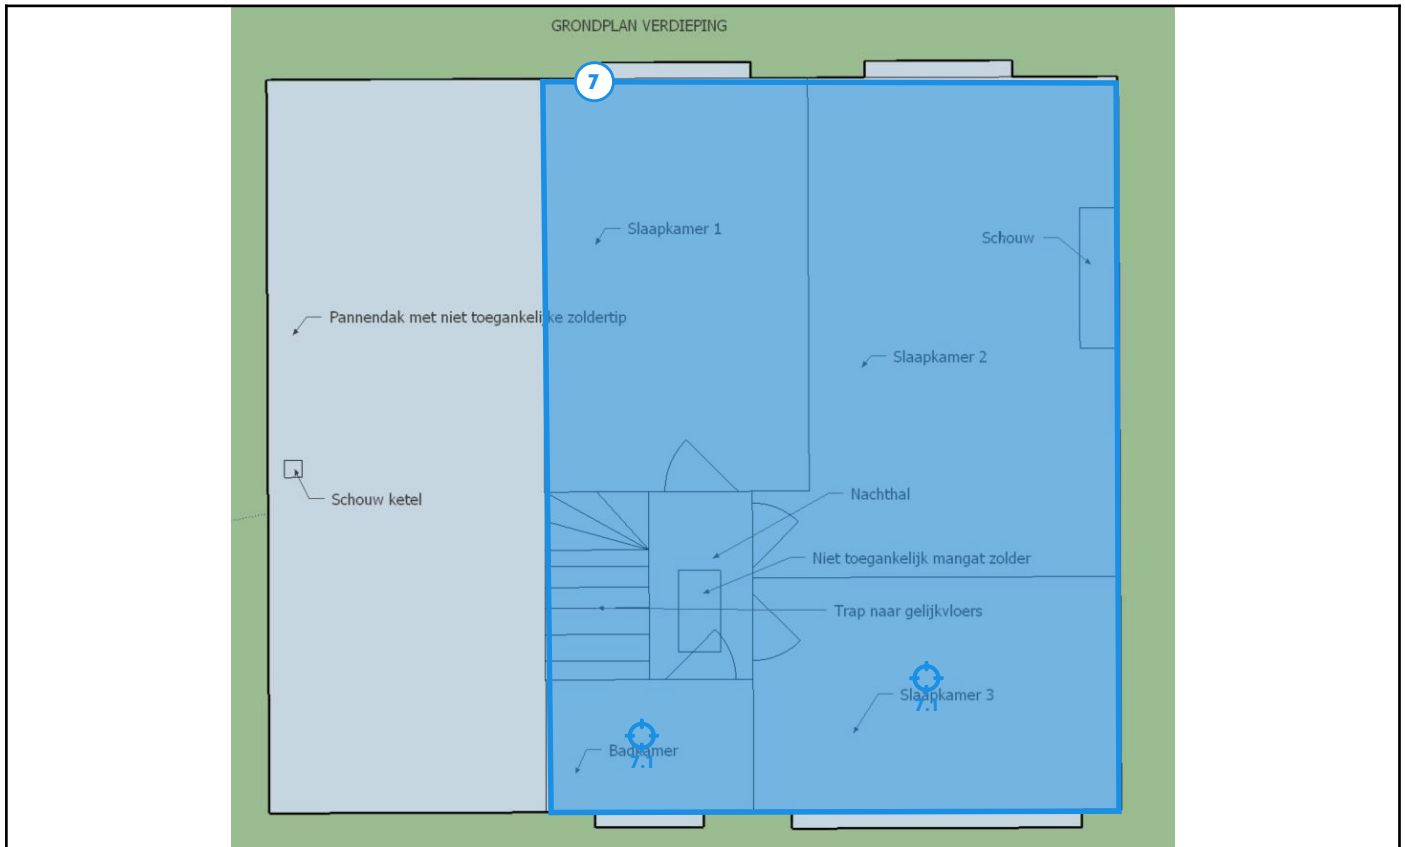
Plan 1.13: Grondplan verdieping (pleisterwerk plafonds)

Beschrijving	Type	Actie
7. Pleisterwerk plafonds woning	Geen asbest	-
7.1 Code: 9428249	Mengmonster	-

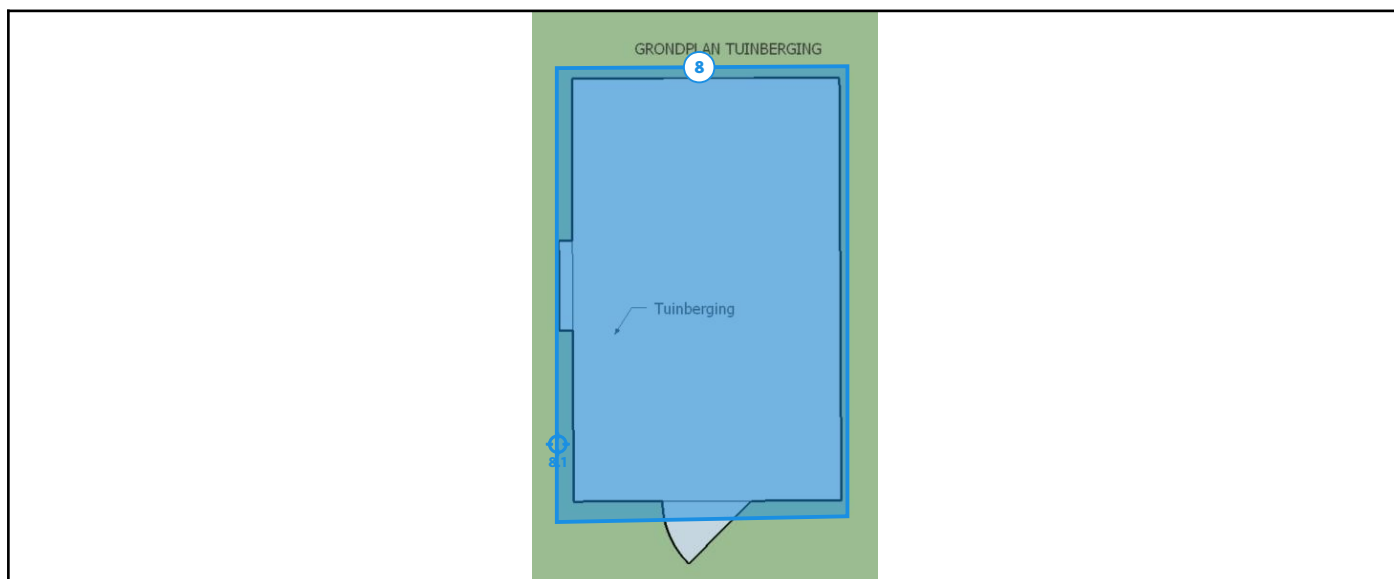
Plan 2.1: Grondplan tuinberging (dakbedekking)

Beschrijving	Type	Actie
8. Dakbedekking hellend dak tuinberging	Geen asbest	-
8.1 Code: 9428245	Puntmonster	-

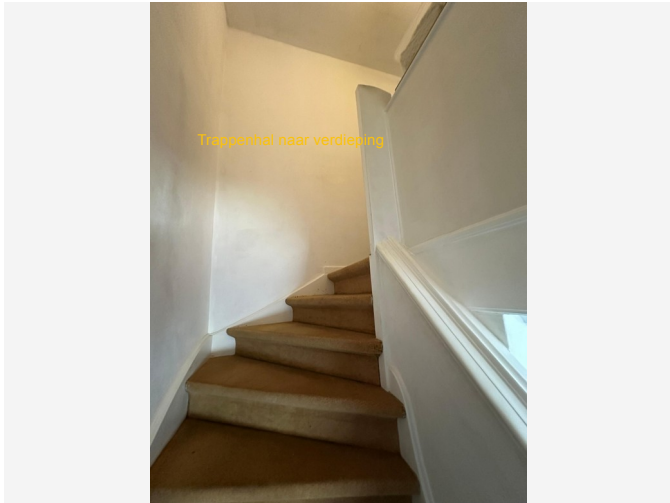
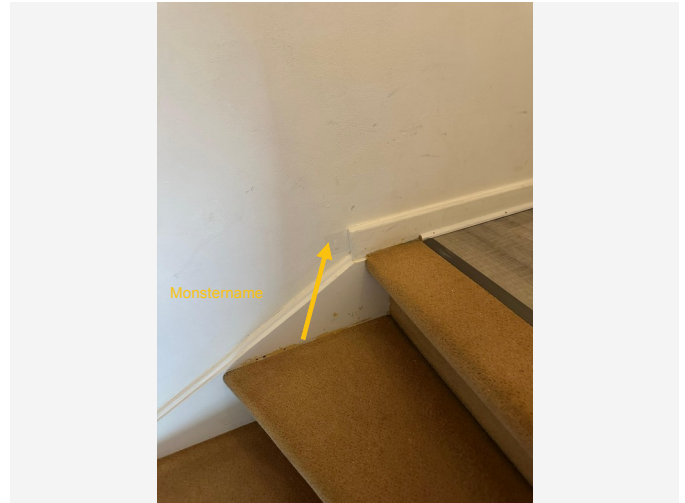
Fiche 5: Pleisterwerk wanden woning

Geen asbest

Beschrijving	Pleisterwerk wanden woning
Omgeving	Binnen
Primaire drager	Binnenwand
Bindmiddel van materiaal	Gips - kalk
Gebondenheid op basis van bindmiddel	Niet-hechtgebonden
Hoeveelheid (oppervlakte - dikte - aantal)	• 220,00 m ² - 1,00 cm - 1 stuk
Totaal volume	2,20 m ³
Identificatiemethode	Een monstername door de asbestdeskundige met laboanalyse door een asbestlabo.
Destructieve handeling voor identificatie	Nee
Opmerking	<p>De vermelde oppervlaktes en volumes betreffen een beredeneerde schatting. Er worden geen rechten verleend aan deze oppervlaktes/volumes. De dikte is een schatting die voorkomt uit de monsterplaatsen en is daarom niet altijd representatief.</p> <p>Monsternames:</p> <ul style="list-style-type: none">- Individuele ruimte: 1x bemonsterd in slaapkamer 2 + 1x bemonsterd in sas naar kelder + 1x bemonsterd in leefruimte- Natte ruimte: Zowel de keuken- als de badkamerwanden zijn tot aan het plafond betegeld en wit geschilderd, geen pleisterwerk waarneembaar.- Trappenhal: 1x bemonsterd in traphal woning.- Stookplaats: De stookplaats bevindt zich in de garage, geen pleisterwerk aanwezig op de wanden van de garage. <p>Er is geen pleisterwerk aanwezig in de tuinberging.</p>

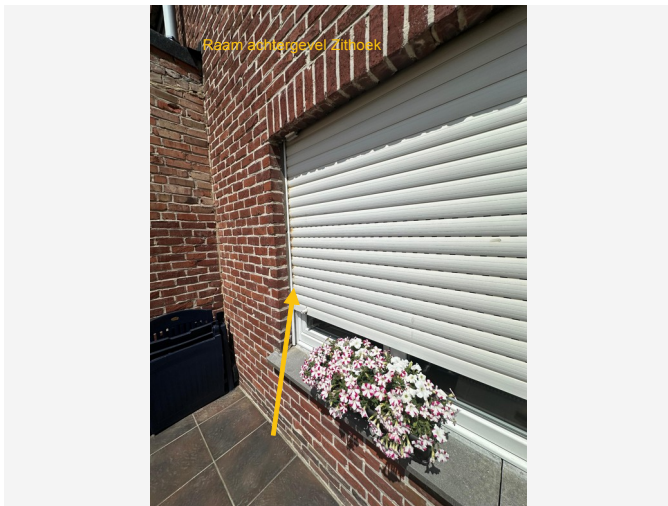
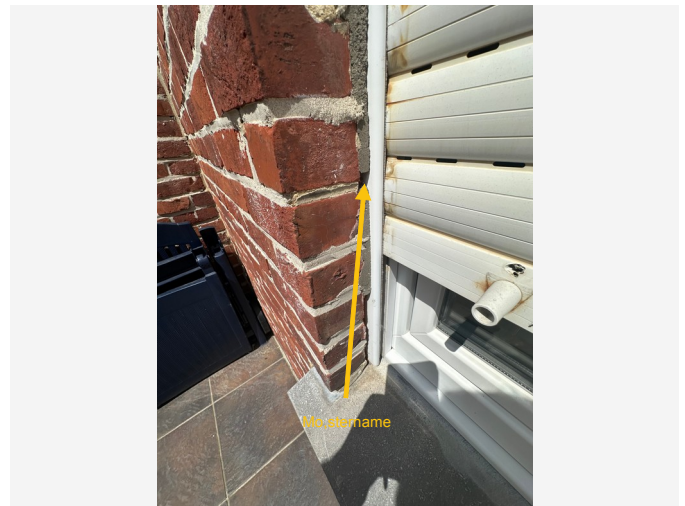
Beschrijving	Kit Buitenschrijnwerk woning
Omgeving	Buiten
Primaire drager	Wandopening verticaal (raam, deur, ...)
Bindmiddel van materiaal	Kitten, mastiek, pasta
Gebondenheid op basis van bindmiddel	Hecht
Hoeveelheid (lengte - aantal)	<ul style="list-style-type: none">• 35,48 m - 1 stuk
Totale lengte	35,48 m
Identificatiemethode	Een monstername door de asbestdeskundige met laboanalyse door een asbestlabo.
Destructieve handeling voor identificatie	Nee
Opmerking	<p>De vermelde oppervlaktes, volumes of lengtes betreffen een berekeneerde</p> <p>schatting van de totaal aanwezige toepassing. Er worden geen rechten verleend aan deze</p> <p>oppervlaktes/volumes/lengtes.</p> <p>Het buitenschrijnwerk van de tuinberging bevat geen kits.</p>

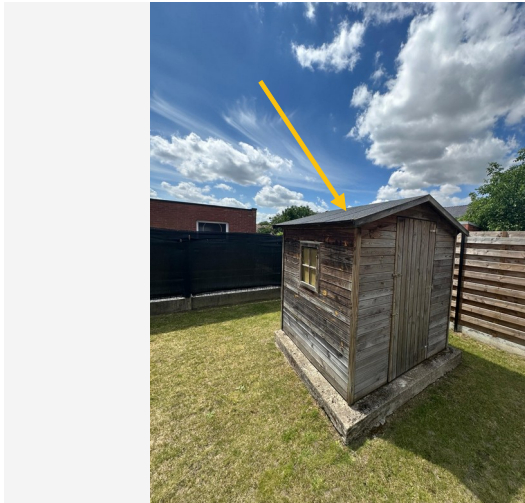
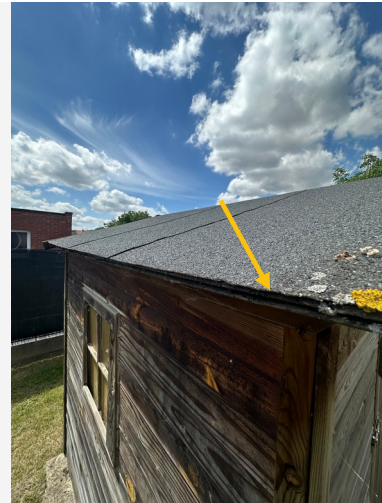
Fiche 8: Dakbedekking hellend dak tuinberging

Geen asbest

Beschrijving	Dakbedekking hellend dak tuinberging
Omgeving	Buiten
Primaire drager	Schuin dak
Bindmiddel van materiaal	Bitumen (roofing, teer, asfalt)
Gebondenheid op basis van bindmiddel	Hecht
Hoeveelheid (oppervlakte - aantal)	• 7,80 m ² - 1 stuk
Totale oppervlakte	7,80 m ²
Identificatiemethode	Een monstername door de asbestdeskundige met laboanalyse door een asbestlabo.
Destructieve handeling voor identificatie	Nee
Opmerking	<p>De vermelde oppervlaktes en volumes betreffen een beredeneerde schatting. Er worden geen rechten verleend aan deze oppervlaktes/volumes. De dikte is een schatting die voorkomt uit de monsterplaatsen en is daarom niet altijd representatief.</p> <p>Geen windveren of nok aanwezig.</p> <p>Er werd enkel een monster genomen van de toplaag. Om eventuele asbesthoudende onderlagen uit te sluiten moet voor sloop/vernieuwen van de dakbedekking een bijkomende monstername tot op de drager worden genomen.</p> <p>Dakwerken steeds laten uitvoeren door een dakwerker met een opleidingsattest eenvoudige handelingen.</p>

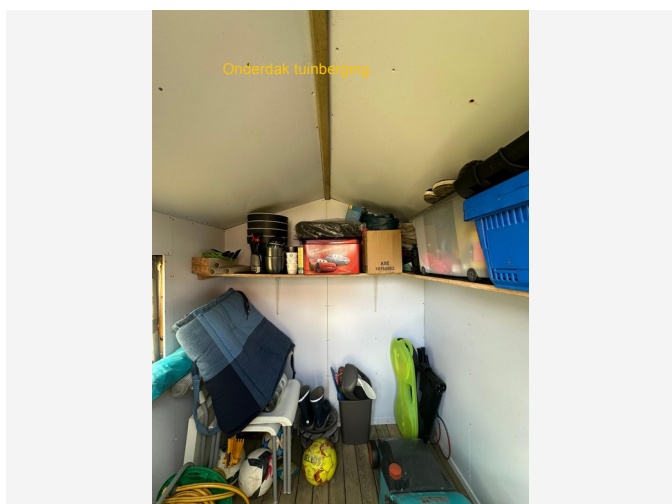
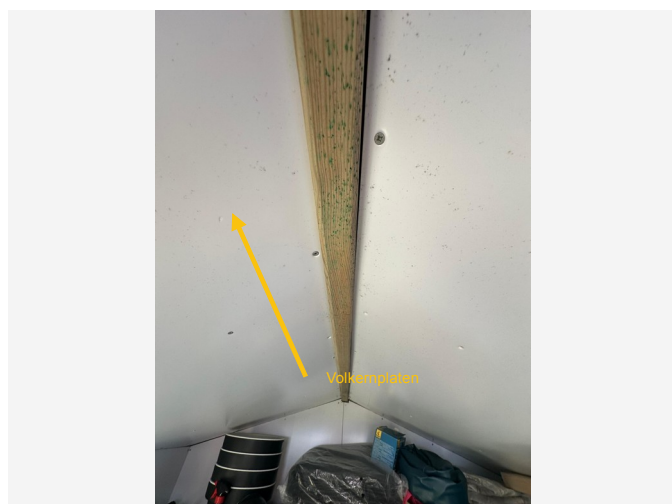
Fiche 14: Onderdak hellend dak tuinberging	Het onderdak in de tuinberging is uitgevoerd met volkernplaten.	-
