Asbestinventarisatetest

Tapuitstraat 219, 8793 Waregem

Attestnummer : **20260324-000079.000**

Uitgegeven op : **24.03.2026**

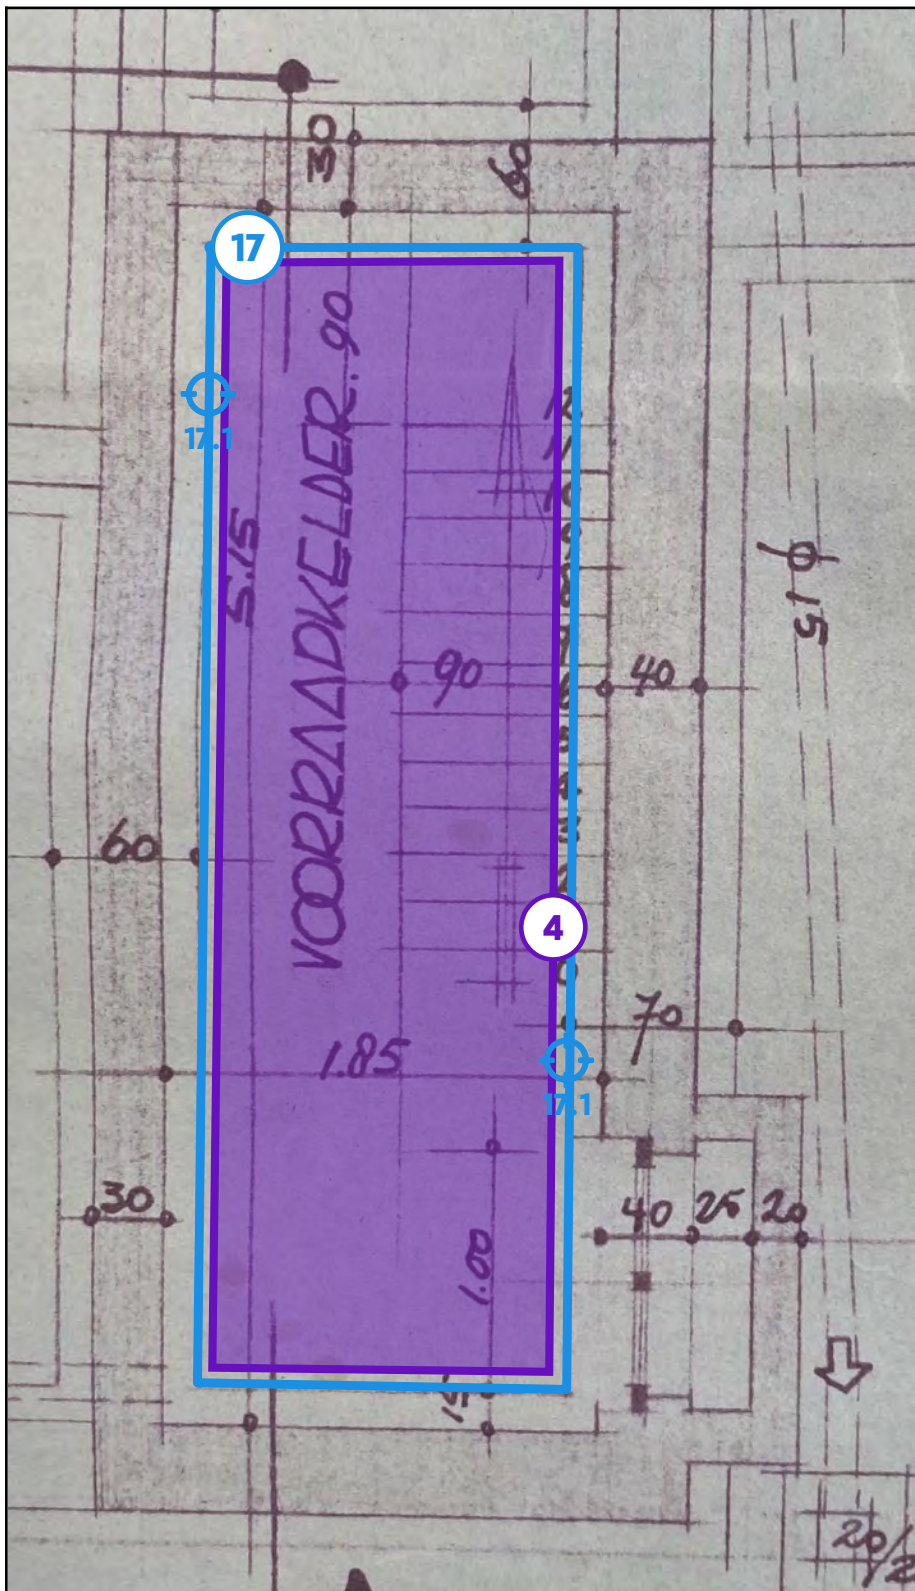
Plan 1.2: Wand en plafondbekleding kelder

4. Betongewelf - plafond	Advies	-
17. Cementering - wand kelder	Geen asbest	-
17.1 Code: 004	Mengmonster	-

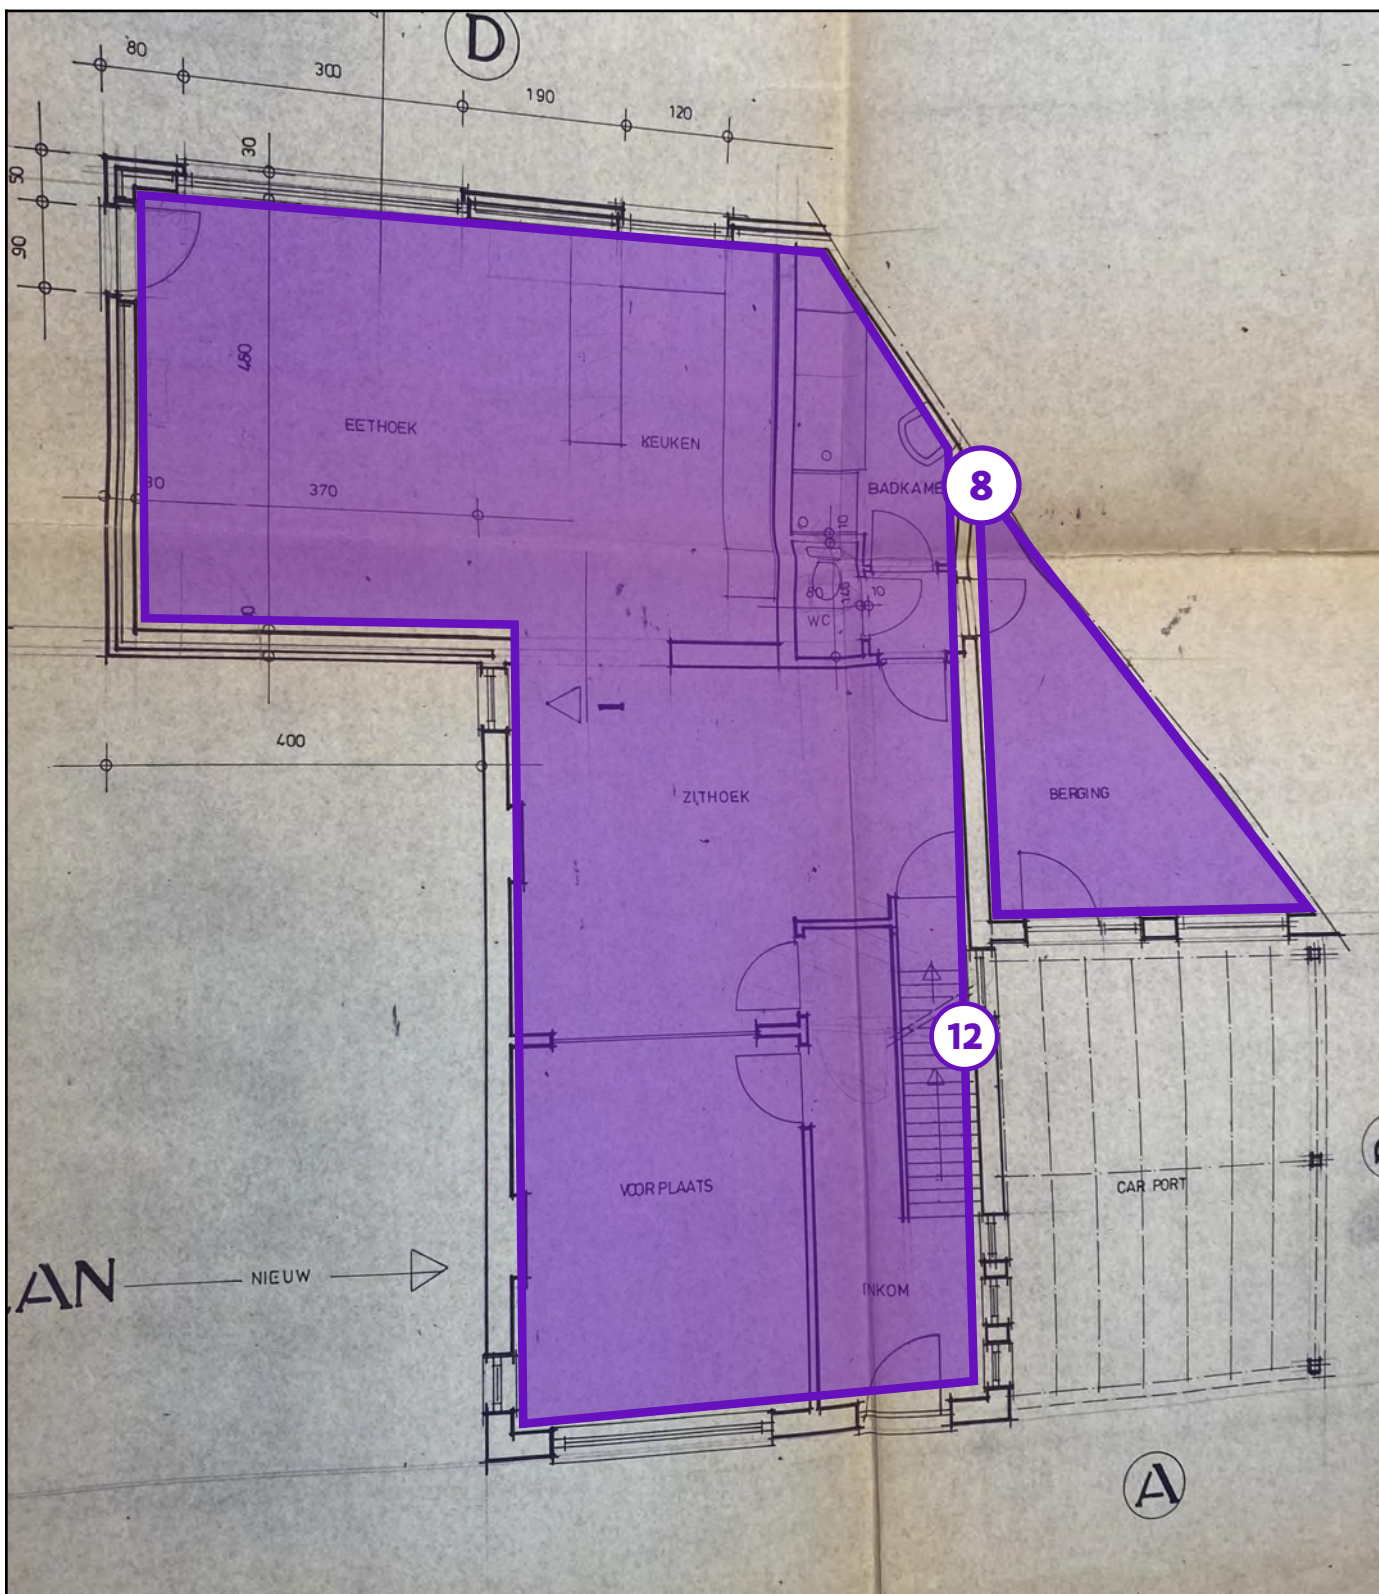
Plan 1.3: Vloerbekleding gelijkvloers

8. Chape - vloer	Advies	-
12. Tegellijm - vloertegel	Advies	-

4. Betongewelf - plafond	Advies	-
6. Baksteen/betonsteen - muur	Advies	-
11. Valse wand - achterliggende laag	Advies	-
15. Vals plafond - achterliggende laag	Advies	-
16. Pleisterwerk - plafond	Geen asbest	-
19. Pleisterwerk - wand	Geen asbest	-
19.1 Code: 001	Mengmonster	-

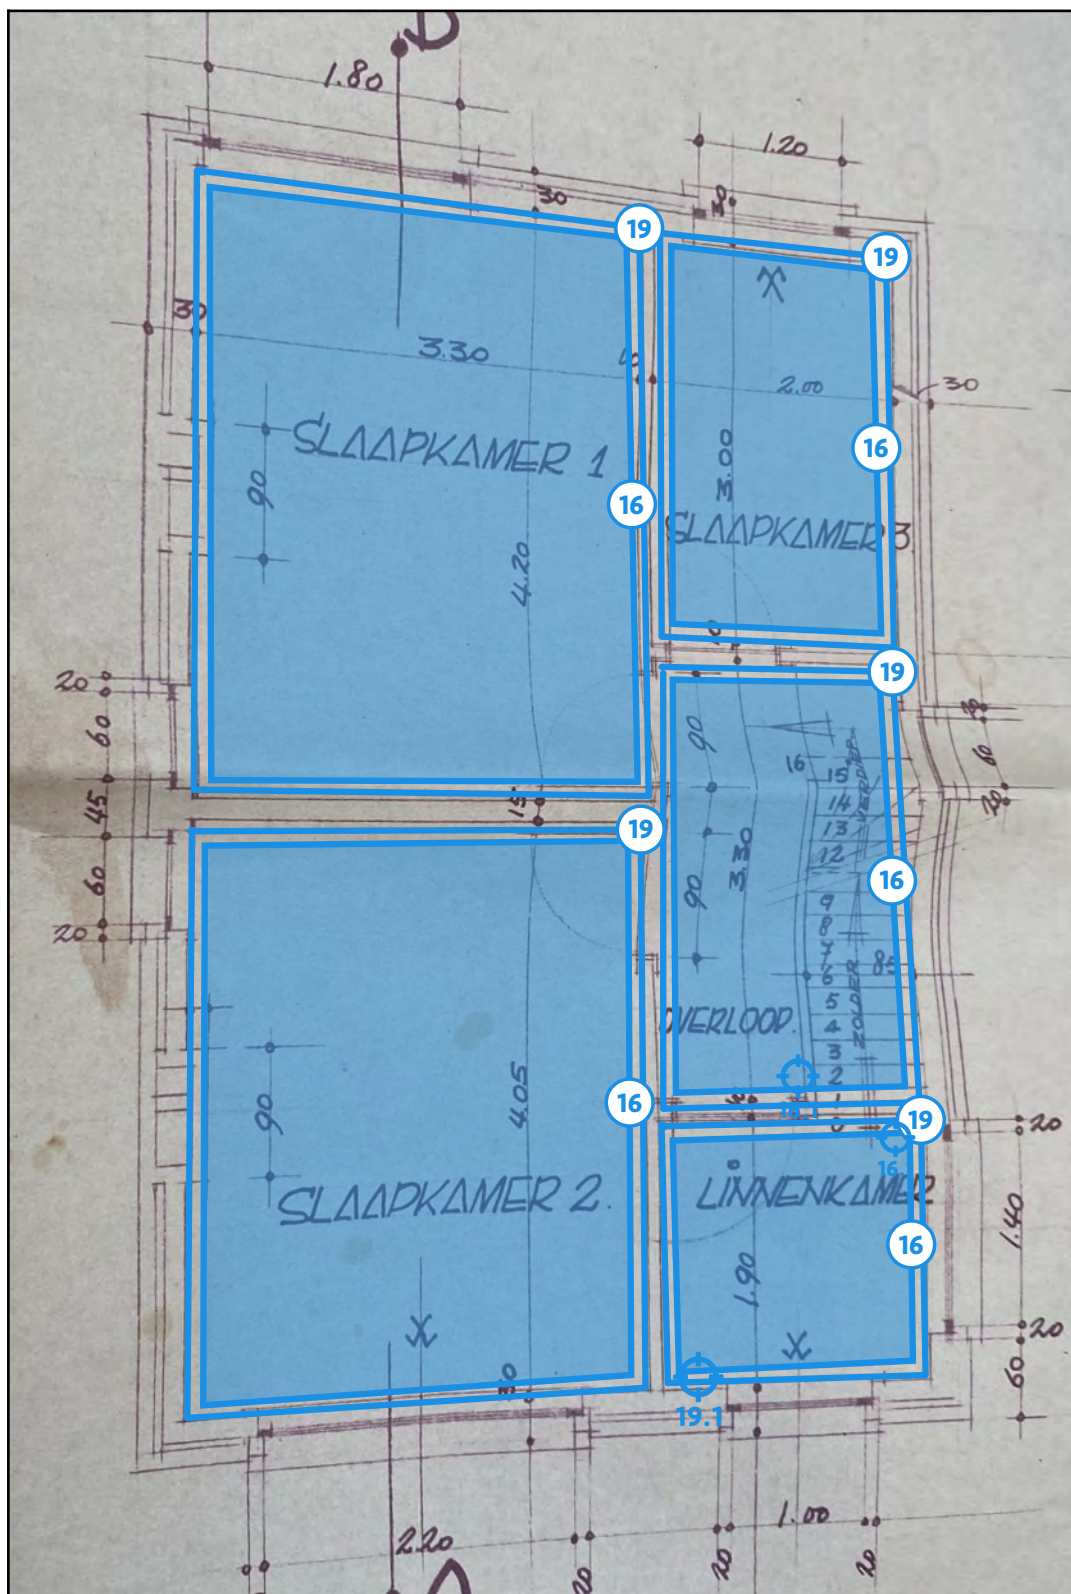
Plan 1.7: Wand en plafondbekleding eerste verdieping

16. Pleisterwerk - plafond	Geen asbest	-
16.1 Code: 002	Mengmonster	-
19. Pleisterwerk - wand	Geen asbest	-
19.1 Code: 001	Mengmonster	-

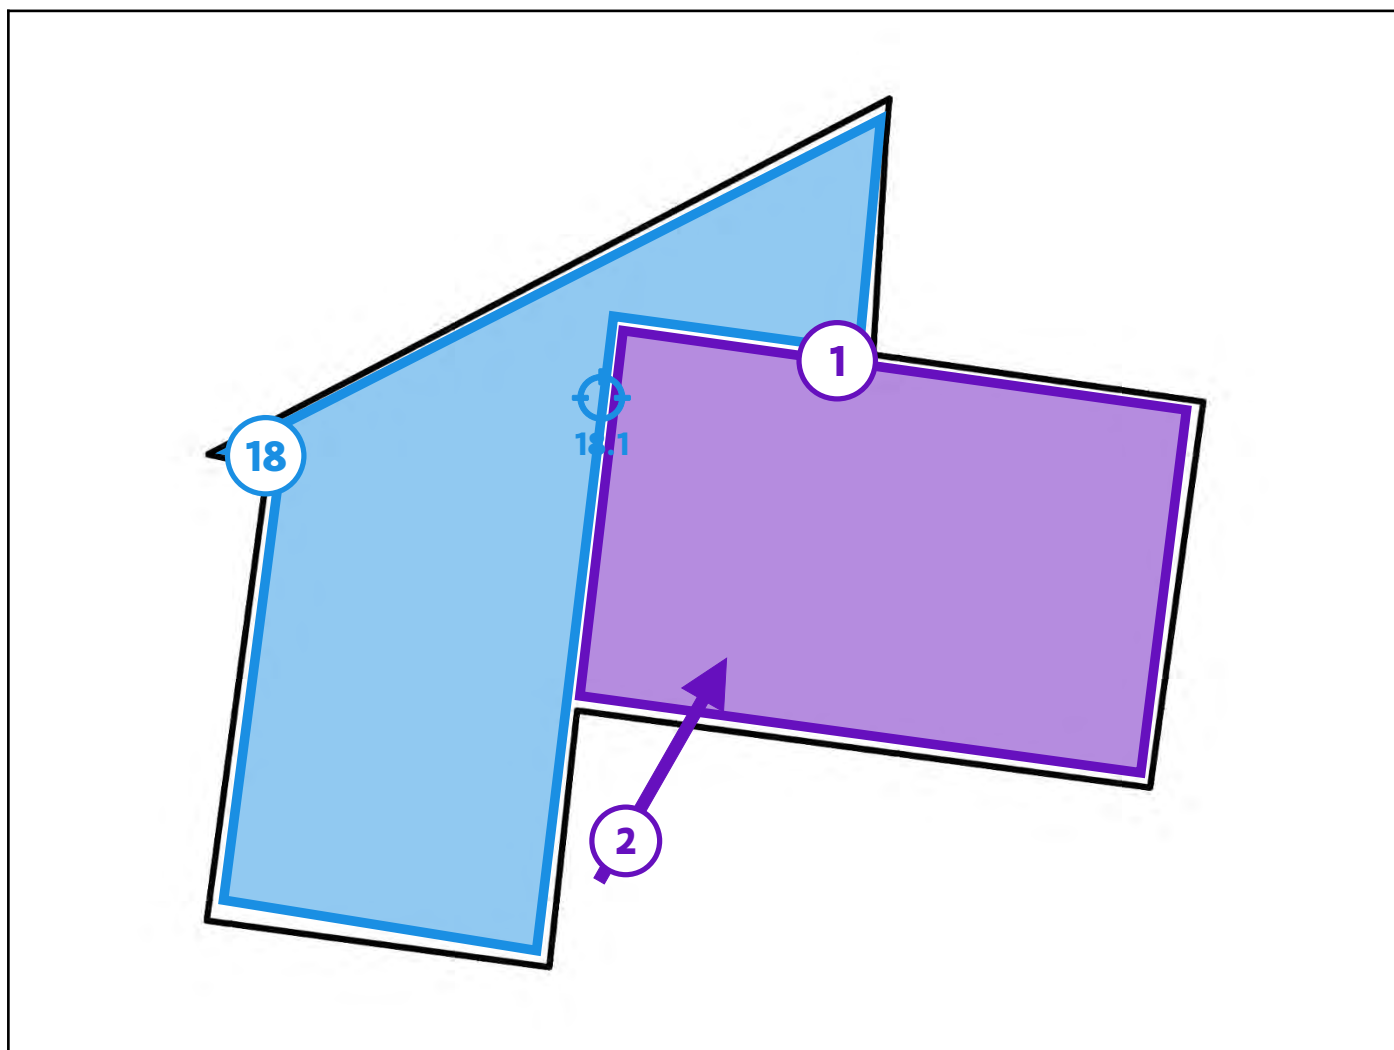
Plan 1.9: Hoofdgebouw plan

Beschrijving	Type	Actie
1. Hoogte dak > 3.5m	Beperking	-
2. Schouw (dak)	Beperking	-
18. Roofing - plat dak	Geen asbest	-
18.1 Code: 003	Puntmonster	-
