# Asbestinventarisatattest

Kleine Driesstraat 14, 8792 Waregem

Attestnummer : 20260830-000056.000

Uitgegeven op : 30.08.2026

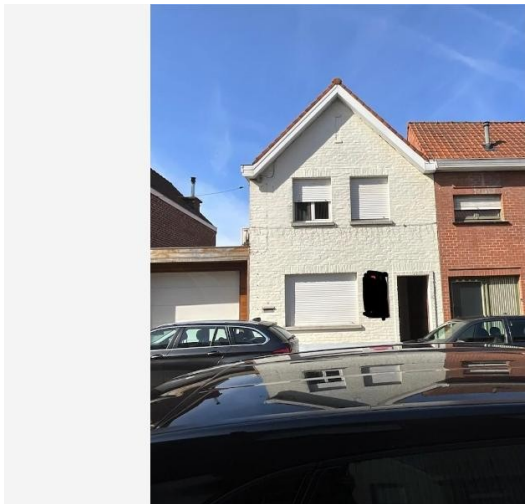
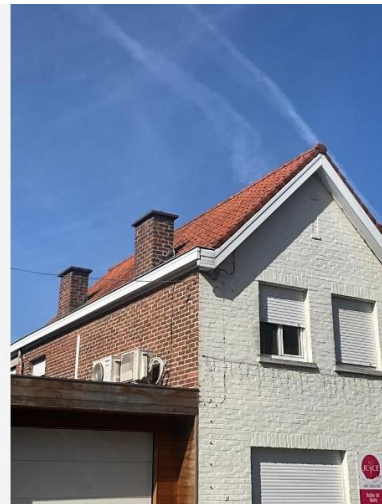
## Fiche 12: Dakbedekking (anders dan leien of golfplaten)

| Beschrijving | Notitie | Terug te vinden op plannen |
|---|---|---|
| Fiche 12: Dakbedekking (anders dan leien of golfplaten) | <p>De dakbedekking van de schuine daken bestaat uit pannen en is niet asbestverdacht.</p> <p>De dakbedekking van de uitbouw &amp; de carport bestaat uit metalen platen en is niet asbestverdacht.</p> <p>De dakbedekking van het plat dak bestaat uit EPDM en is niet asbestverdacht.</p> | - |
