# Asbestinventarisatattest

Kastanjelaan 184, 9870 Zulte

Attestnummer : 20260826-000187.001

**Niet-asbestveilig**

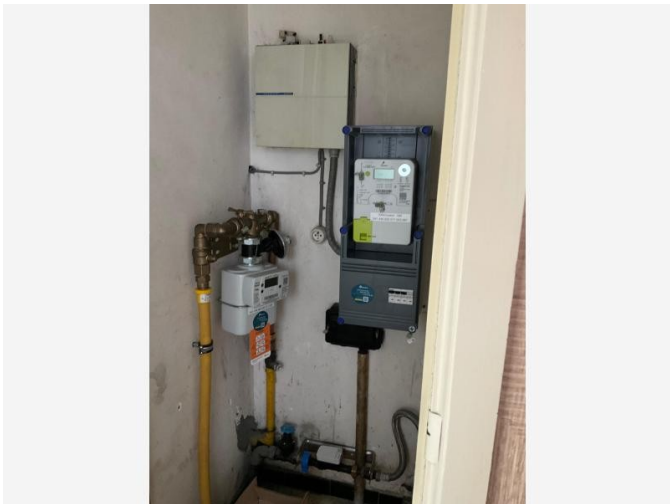
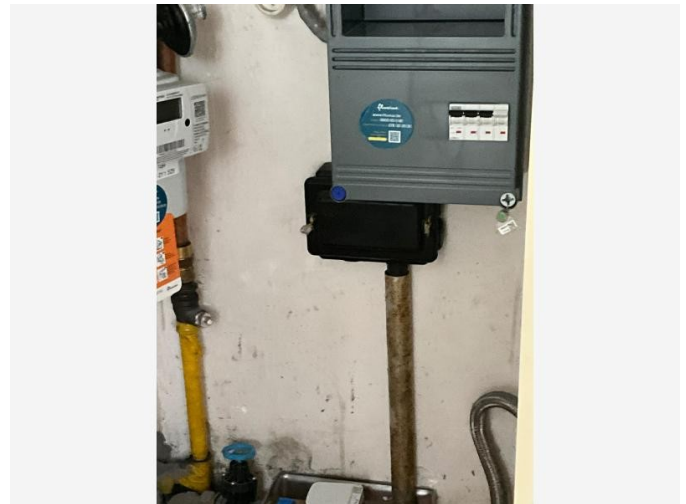
Overzichtsfoto

Detailfoto

- Beperk het aantal personen & hou minderjarigen uit de buurt.
- Vermijd stofvorming door regelmatig het asbestmateriaal te bevochtigen of fixeren door water te vernevelen of aangepast fixeermiddel te gebruiken.
- Demonteer asbestmaterialen door ze met de hand los te maken of los te schroeven.
- Gebruik alleen handwerktuigen.
- Het asbest niet breken of beschadigen.
- Gooi asbestmaterialen nooit naar beneden.

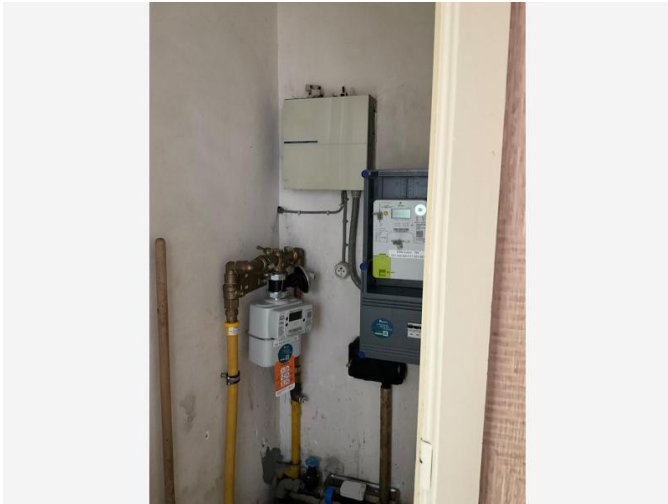
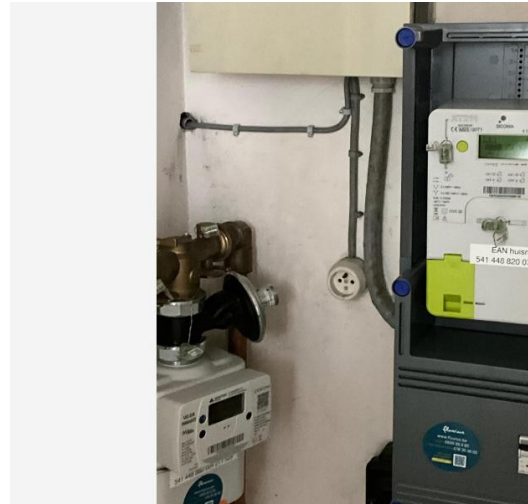
Overzichtsfoto

Detailfoto

- Beperk het aantal personen & hou minderjarigen uit de buurt.
- Vermijd stofvorming door regelmatig het asbestmateriaal te bevochtigen of fixeren door water te vernevelen of aangepast fixermiddel te gebruiken.
- Demonteer asbestmaterialen door ze met de hand los te maken of los te schroeven.
- Gebruik alleen handwerktuigen.
- Het asbest niet breken of beschadigen.
- Gooi asbestmaterialen nooit naar beneden.

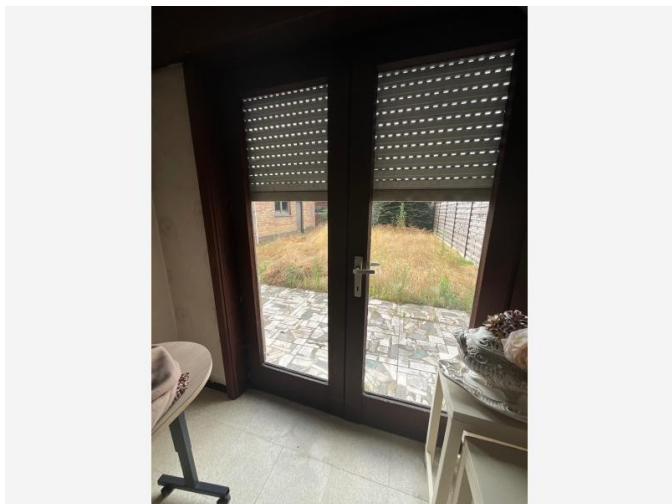
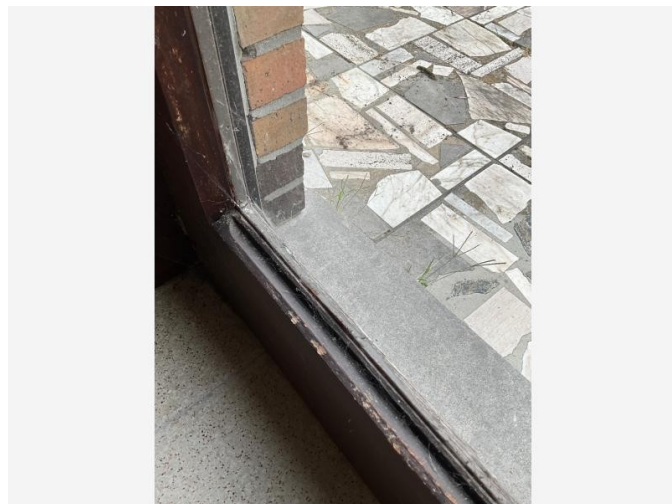
Overzichtsfoto

Detailfoto

- Beperk het aantal personen & hou minderjarigen uit de buurt.
- Vermijd stofvorming door regelmatig het asbestmateriaal te bevochtigen of fixeren door water te vernevelen of aangepast fixeermiddel te gebruiken.
- Demonteer asbestmaterialen door ze met de hand los te maken of los te schroeven.
- Gebruik alleen handwerktuigen.
- Het asbest niet breken of beschadigen.
- Gooi asbestmaterialen nooit naar beneden.

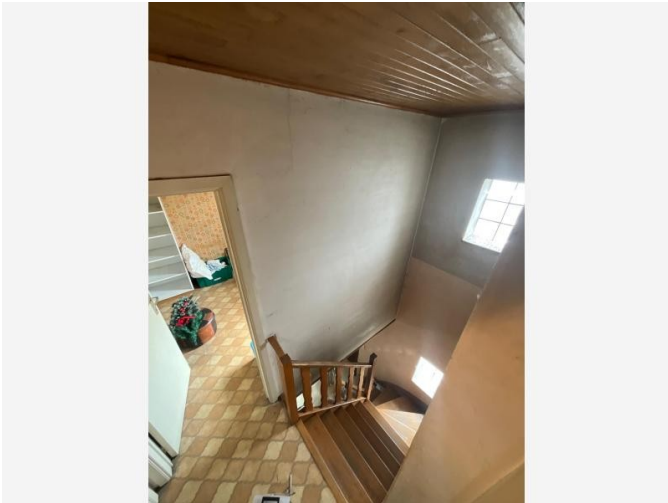
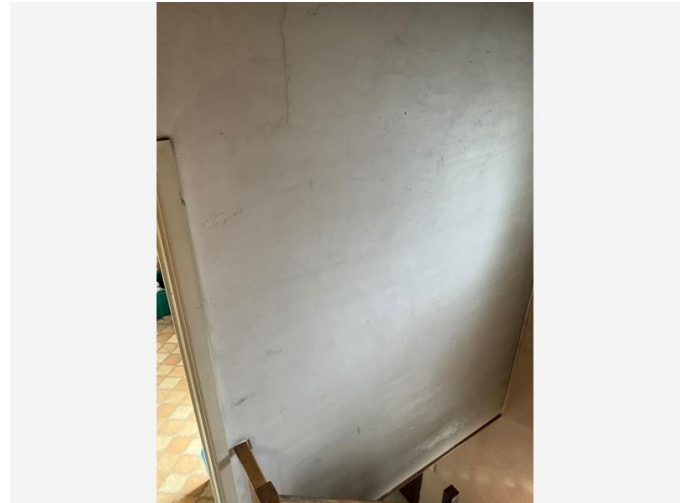
Geen asbest

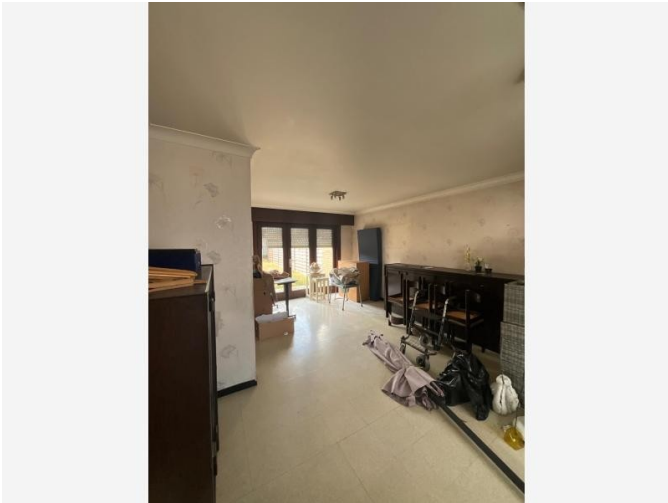
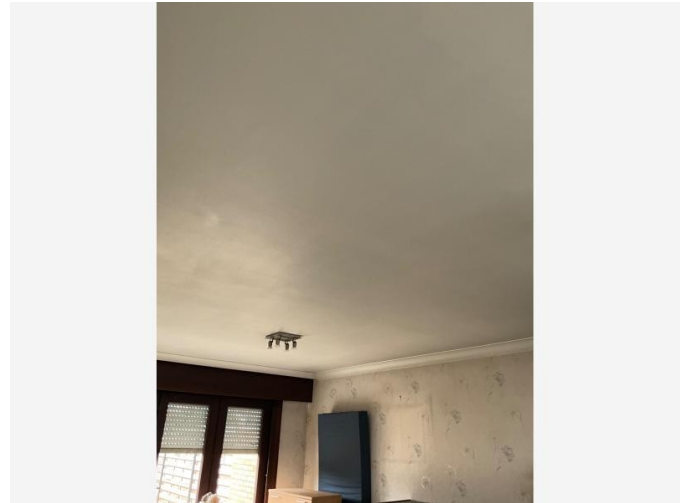
## Fiche 14: Pleisterwerk plafond

Geen asbest

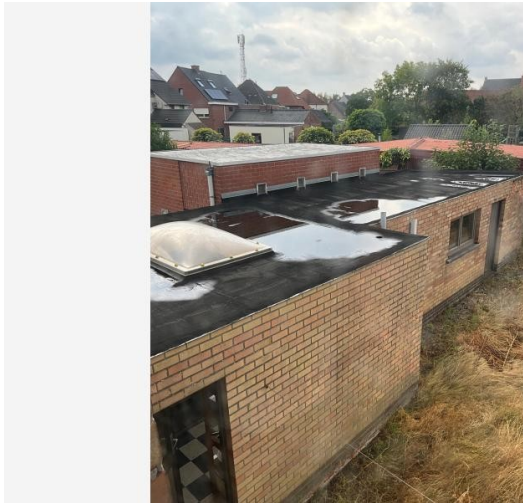
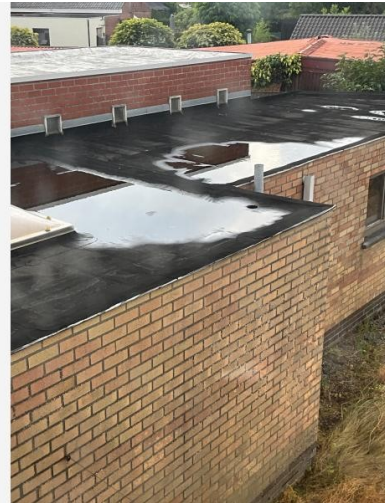
## Fiche 15: Roofing plat dak

Geen asbest

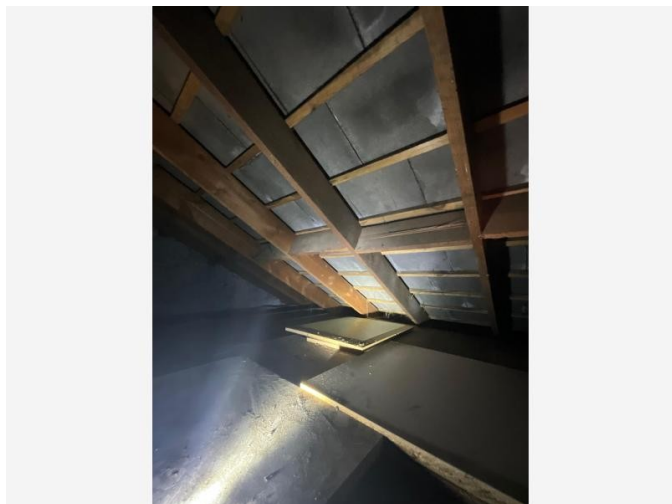
### Fiche 21: Geen onderdak

| Beschrijving | Notitie | Terug te vinden op plannen |
|---|---|---|
| Fiche 21: Geen onderdak | Er is geen onderdak aanwezig. | - |
