# Asbestinventarisatetest

Tuinwijk 9, 8760 Meulebeke

Attestnummer : 20230727-000340.000

**Niet-asbestveilig**

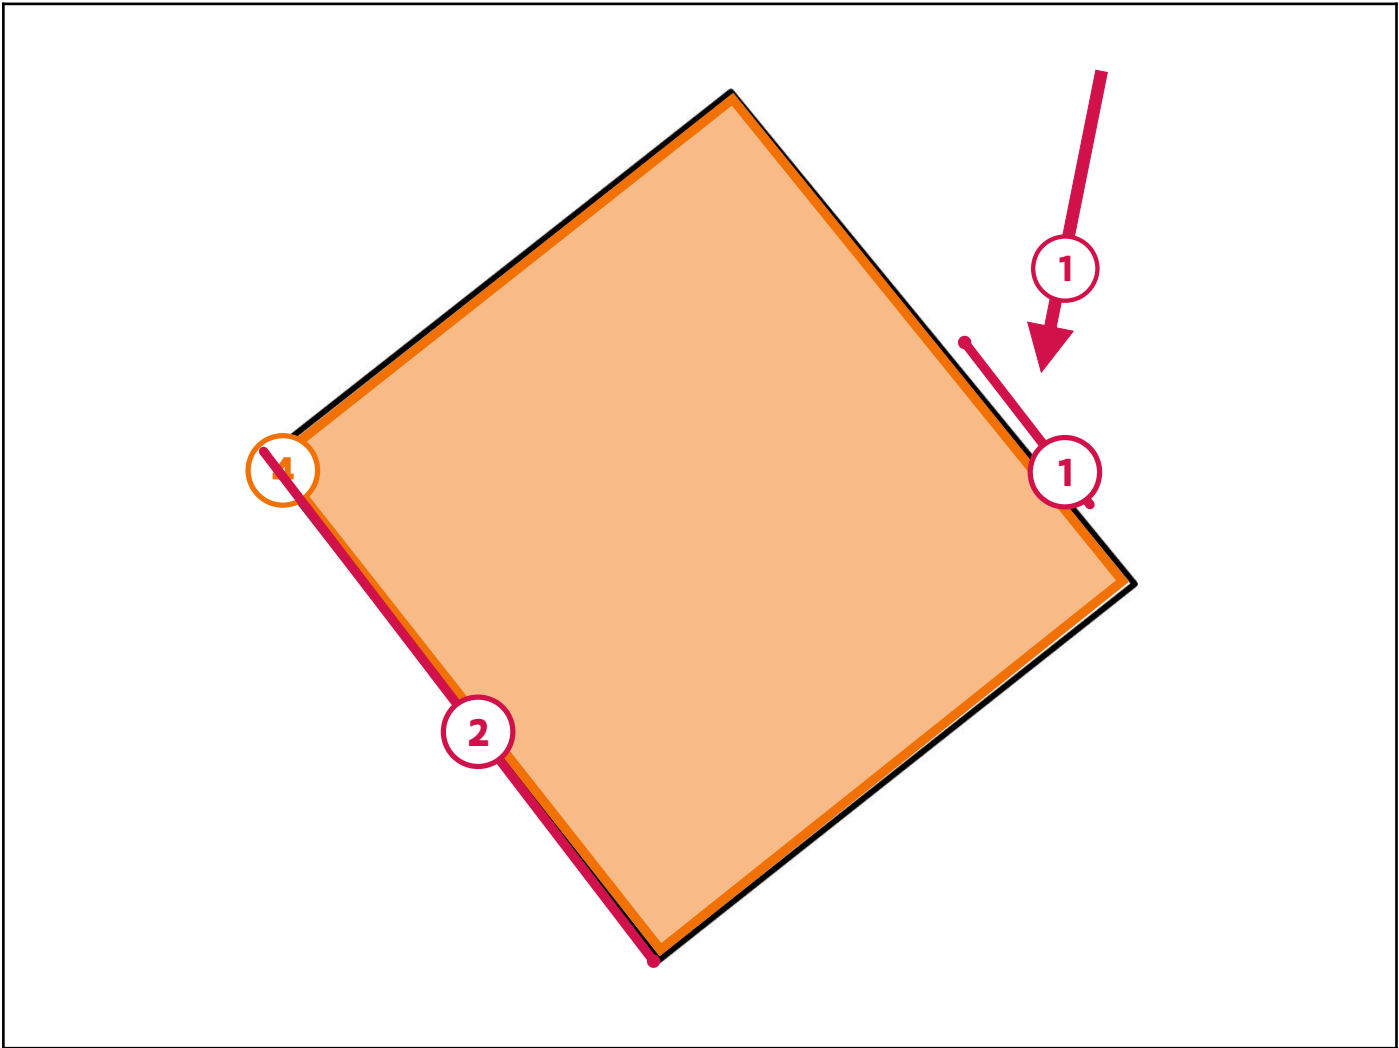
# Plan 2.1: Tuinhuis 1

| Beschrijving | Type | Actie |
|---|---|---|
| 4. Golfplaten - Tuinhuis 1 en 2 | Asbestmateriaal | Verwijderen |
