Asbestinventarisatetest

Kerkstraat 67, 9870 Zulte

Attestnummer : 20250925-000040.000

Asbestveilig (maar niet asbestvrij)

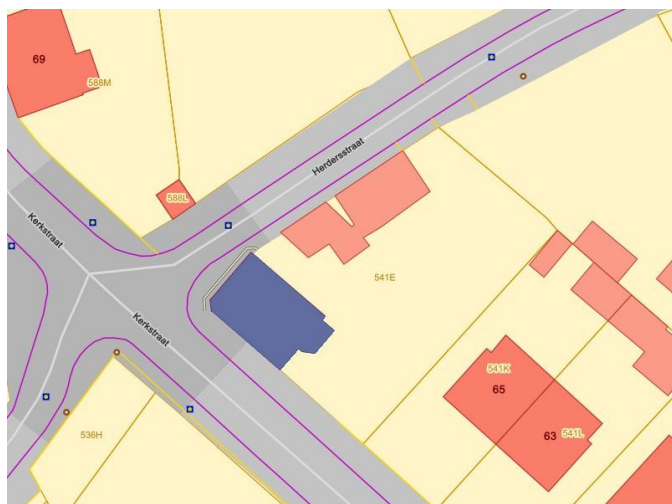
Zone 1: Hoofdgebouw

3 Asbestmaterialen

3 Geen asbest

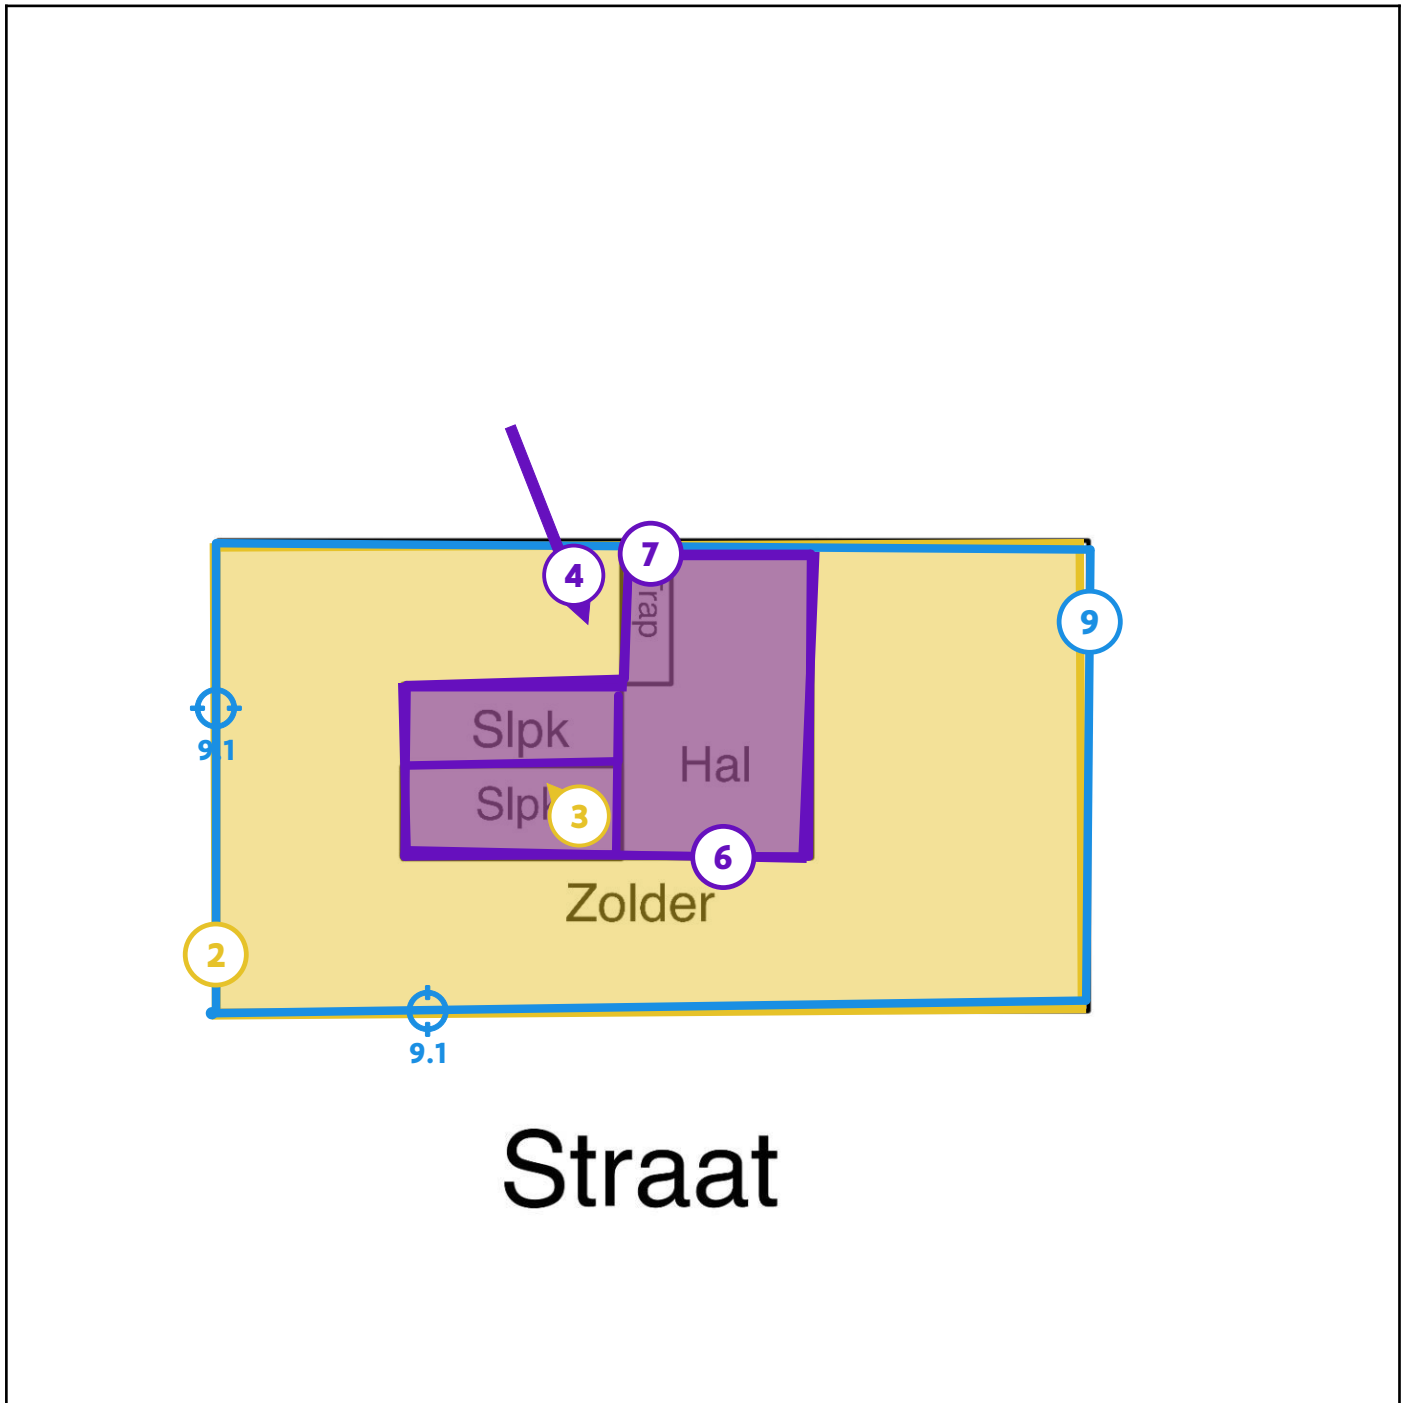
Plan 1.1: Zolder

Beschrijving	Type	Actie
2. Menuiserie onderdak	Asbestmateriaal	Zorgvuldig beheren
3. Bakeliet toepassingen	Asbestmateriaal	Zorgvuldig beheren

4. Beperking schouw	Beperking	-
6. Verlaagd plafond (gyproc/hout)	Advies	-
7. Voorzetwanden (gyproc/hout)	Advies	-
9. Cement smeerlaag zolder	Geen asbest	-
9.1 Code: MM12	Mengmonster	-

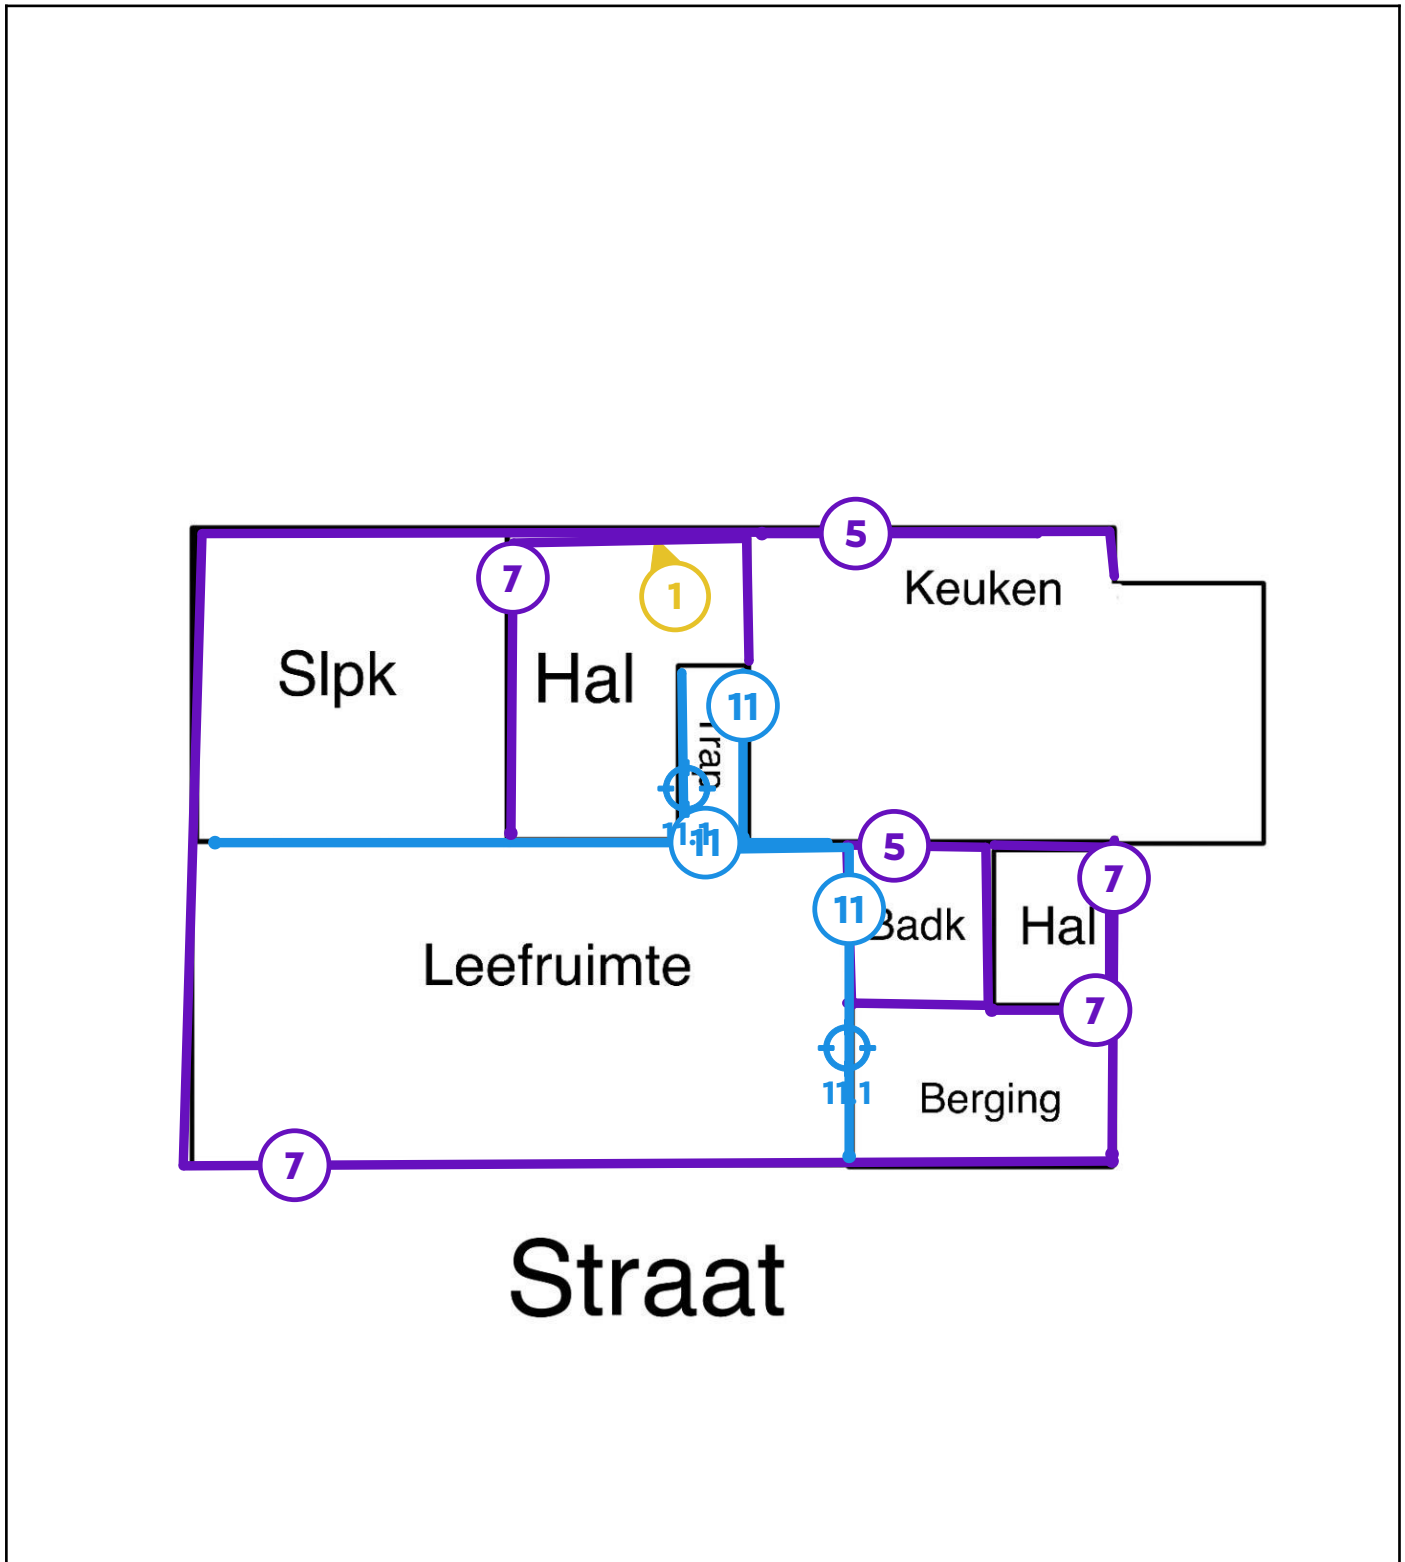
Plan 1.2: Gelijkvloers

1. Bakeliet teller & zekering	Asbestmateriaal	Zorgvuldig beheren
5. Advies intacte wandtegels	Advies	-
7. Voorzetwanden (gyproc/hout)	Advies	-
11. Pleisterwerk wanden	Geen asbest	-
11.1 Code: MM01	Mengmonster	-

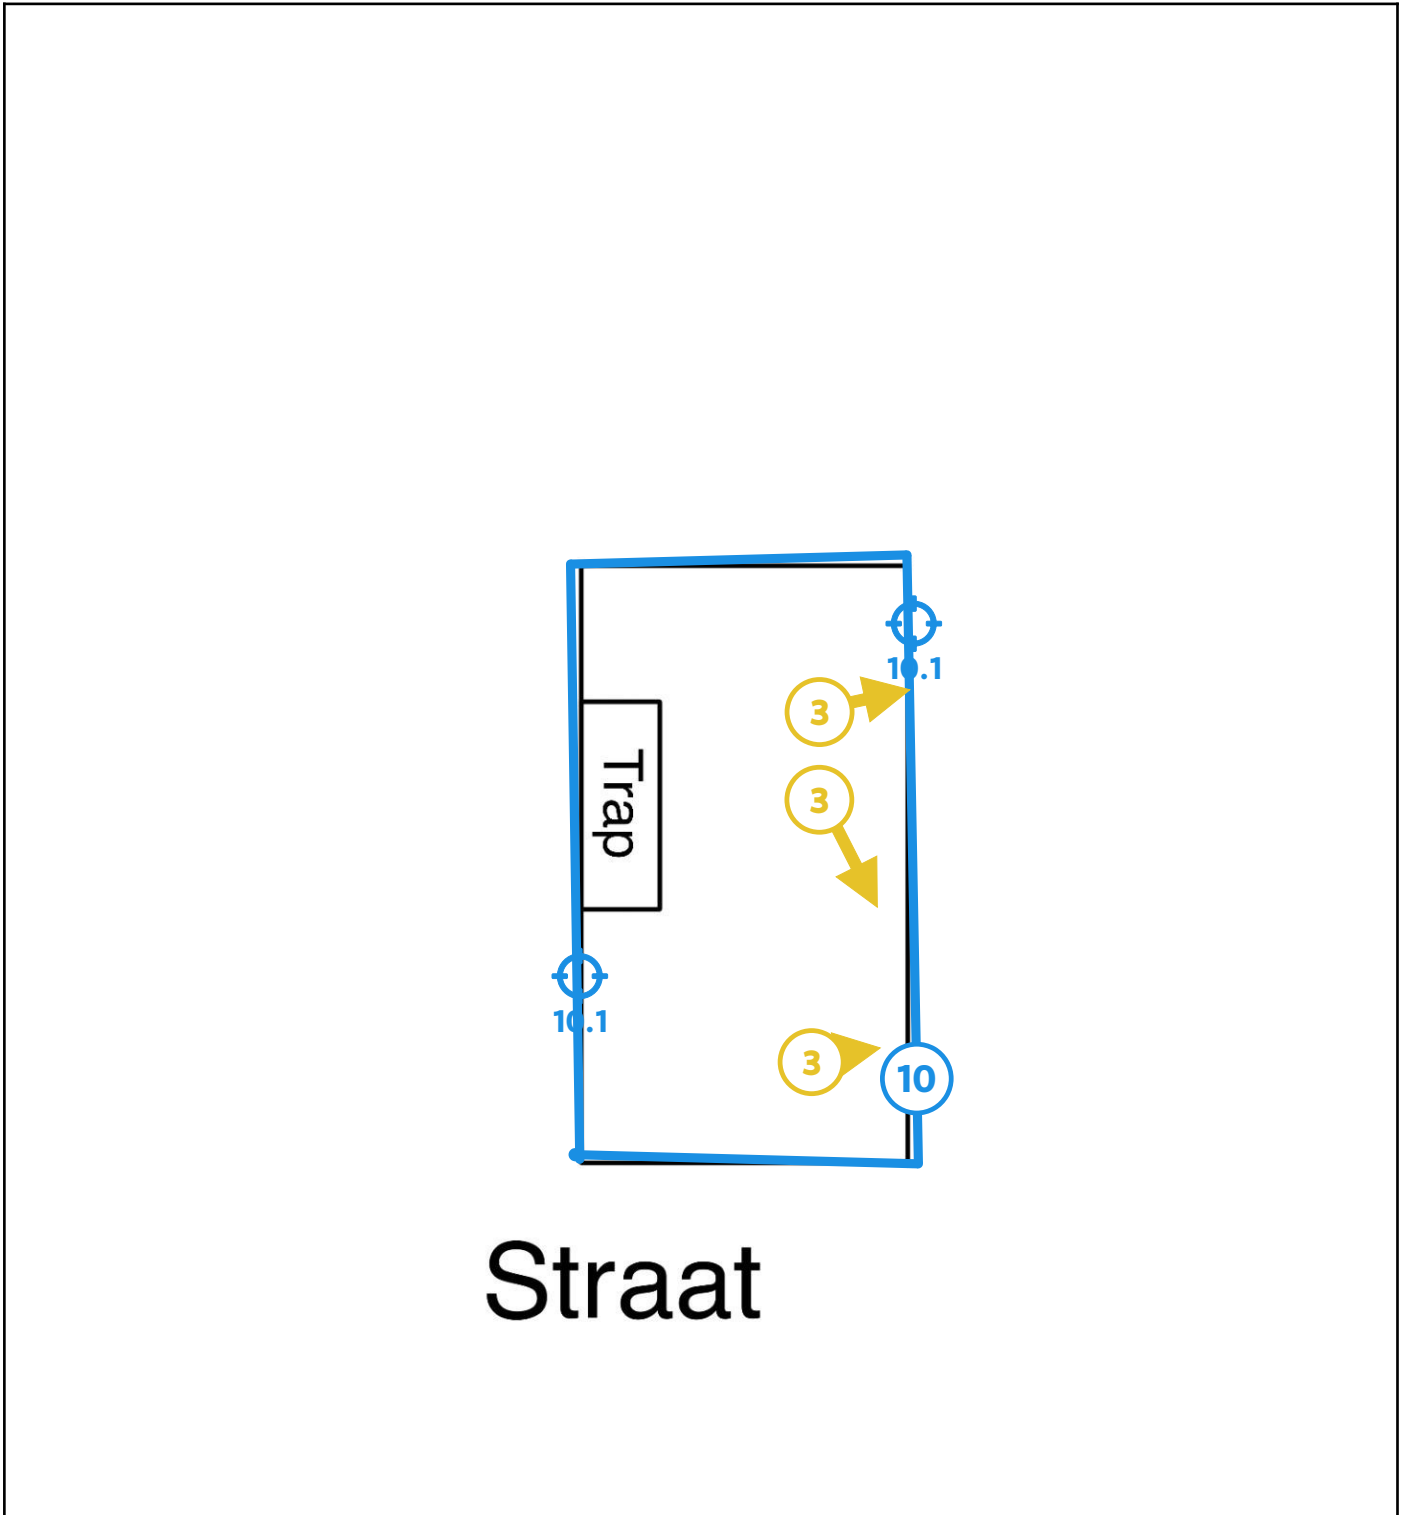
Plan 1.3: Kelder

Beschrijving	Type	Actie
3. Bakeliet toepassingen	Asbestmateriaal	Zorgvuldig beheren

10. Cement smeerlaag	Geen asbest	-
10.1 Code: MM11	Mengmonster	-

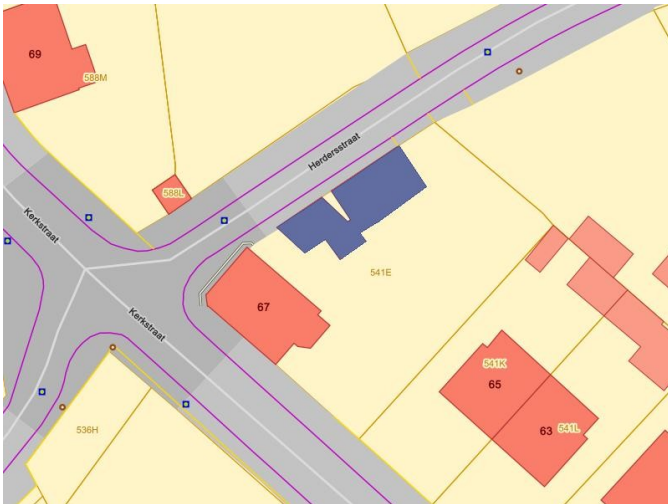
Zone 2: Bijgebouw

- 1 Asbestmateriaal**
- 0 Beperkingen
- 0 Uitsluitingen
- 0 Roerende goederen
- 0 Puin, steenslag, (water)bodem
- 0 Adviezen
- 1 Geen asbest**

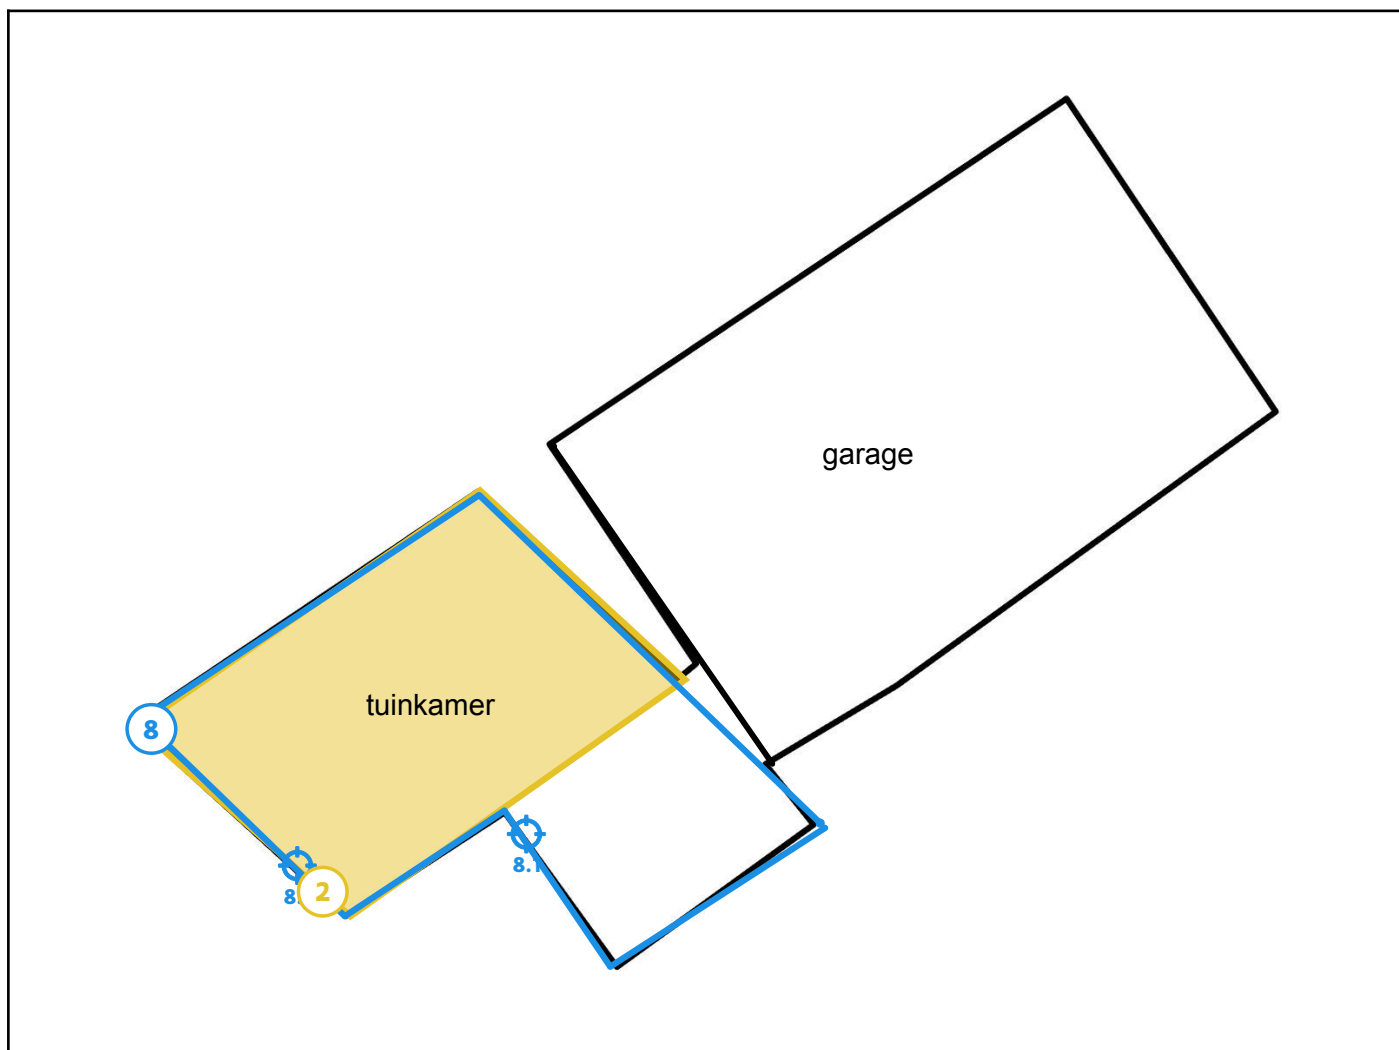
Plan 2.1: Bijgebouw plan

Beschrijving	Type	Actie
2. Menuiserie onderdak	Asbestmateriaal	Zorgvuldig beheren
8. Pleisterwerk bijgebouw	Geen asbest	-
8.1 Code: MM04	Mengmonster	-
