Asbestinventarisatetest

Nieuwstraat 71, 8560 Wevelgem

Attestnummer : 20250715-000349.001

Uitgegeven op : 16.07.2025

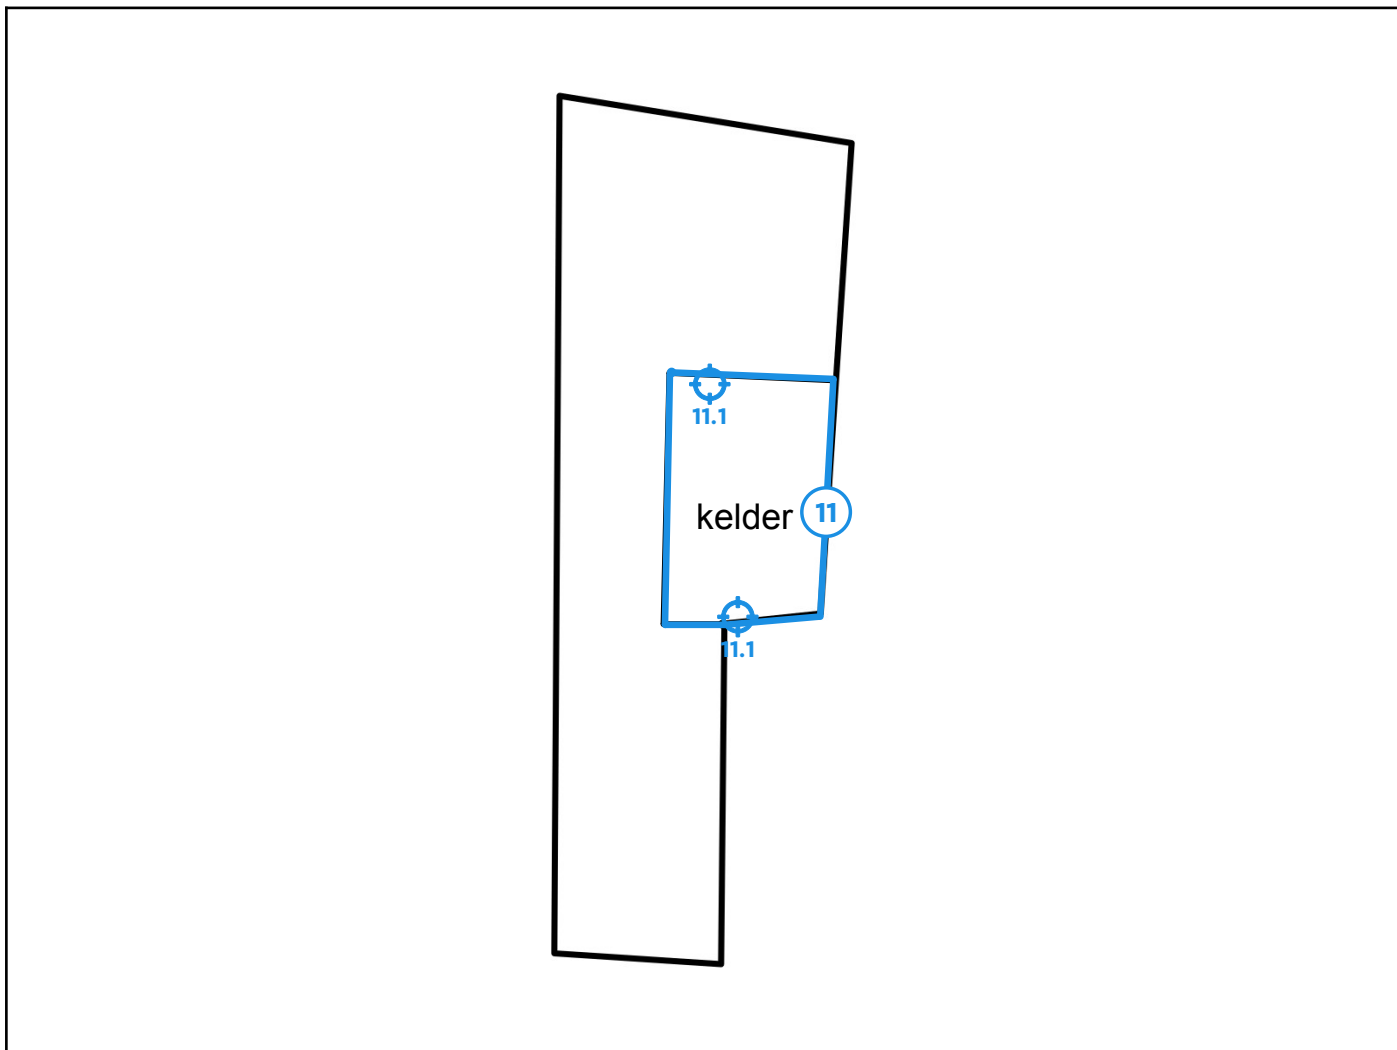
Plan 1.1: kelder

Beschrijving	Type	Actie
11. cementering binnenwand kelder (niet asbestverdacht)	Geen asbest	-
11.1 Code: 5	Mengmonster	-

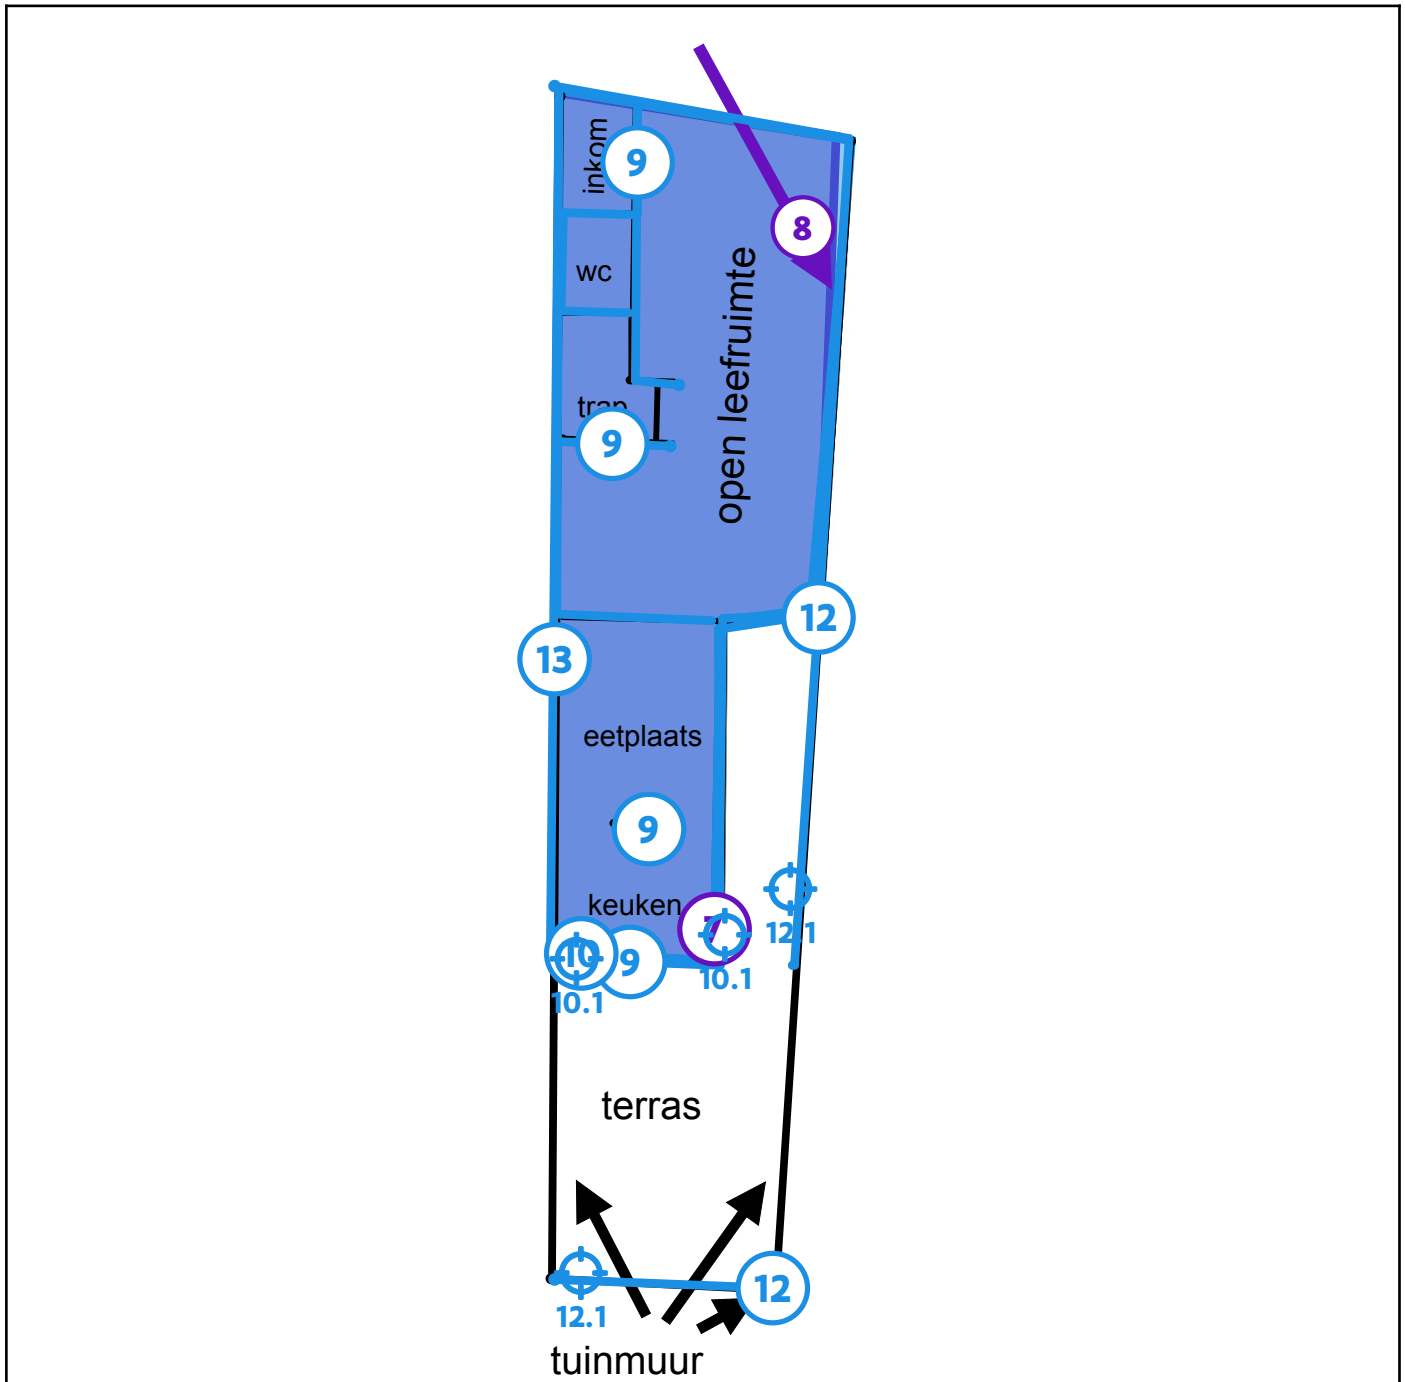
Plan 1.2: gelijkvloers

Beschrijving	Type	Actie
7. ondergrondse leidingen	Advies	-
8. Binnenzijde aanwezige schouw in de woning (adviesfiche)	Advies	-

9. pleisterwerk wanden (niet-asbesthoudend)	Geen asbest	-
10. cementering gecementeerde buitengevel (niet asbestverdacht)	Geen asbest	-
10.1 Code: 3	Mengmonster	-
12. cementering tuinmuur (niet asbestverdacht)	Geen asbest	-
12.1 Code: 4	Mengmonster	-
13. pleisterwerk plafonds (niet-asbesthoudend)	Geen asbest	-

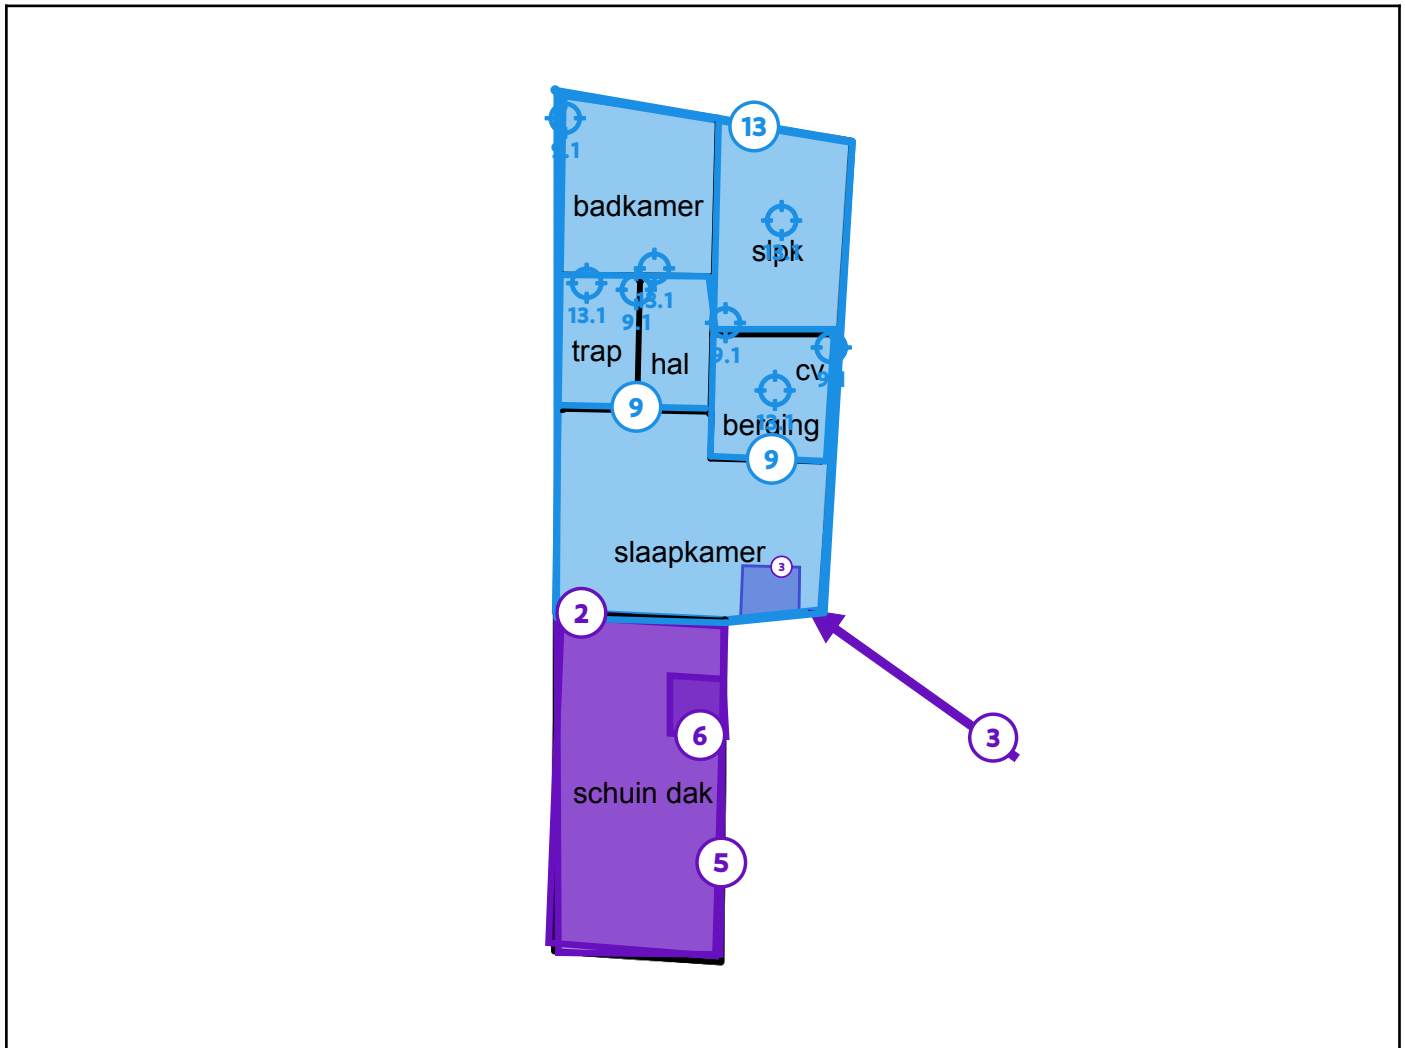
Plan 1.3: 1e verdiep

Beschrijving	Type	Actie
2. Dak/onderdak (beperking)	Beperking	-
3. plat dak (beperking)	Beperking	-
5. Zolderruimte (niet toegankelijk)	Advies	-
6. Dak/onderdak (doek)	Advies	-
9. pleisterwerk wanden (niet-asbesthoudend)	Geen asbest	-
9.1 Code: 1	Mengmonster	-
13. pleisterwerk plafonds (niet-asbesthoudend)	Geen asbest	-

13.1 Code: 2	Mengmonster	-
--------------	-------------	---

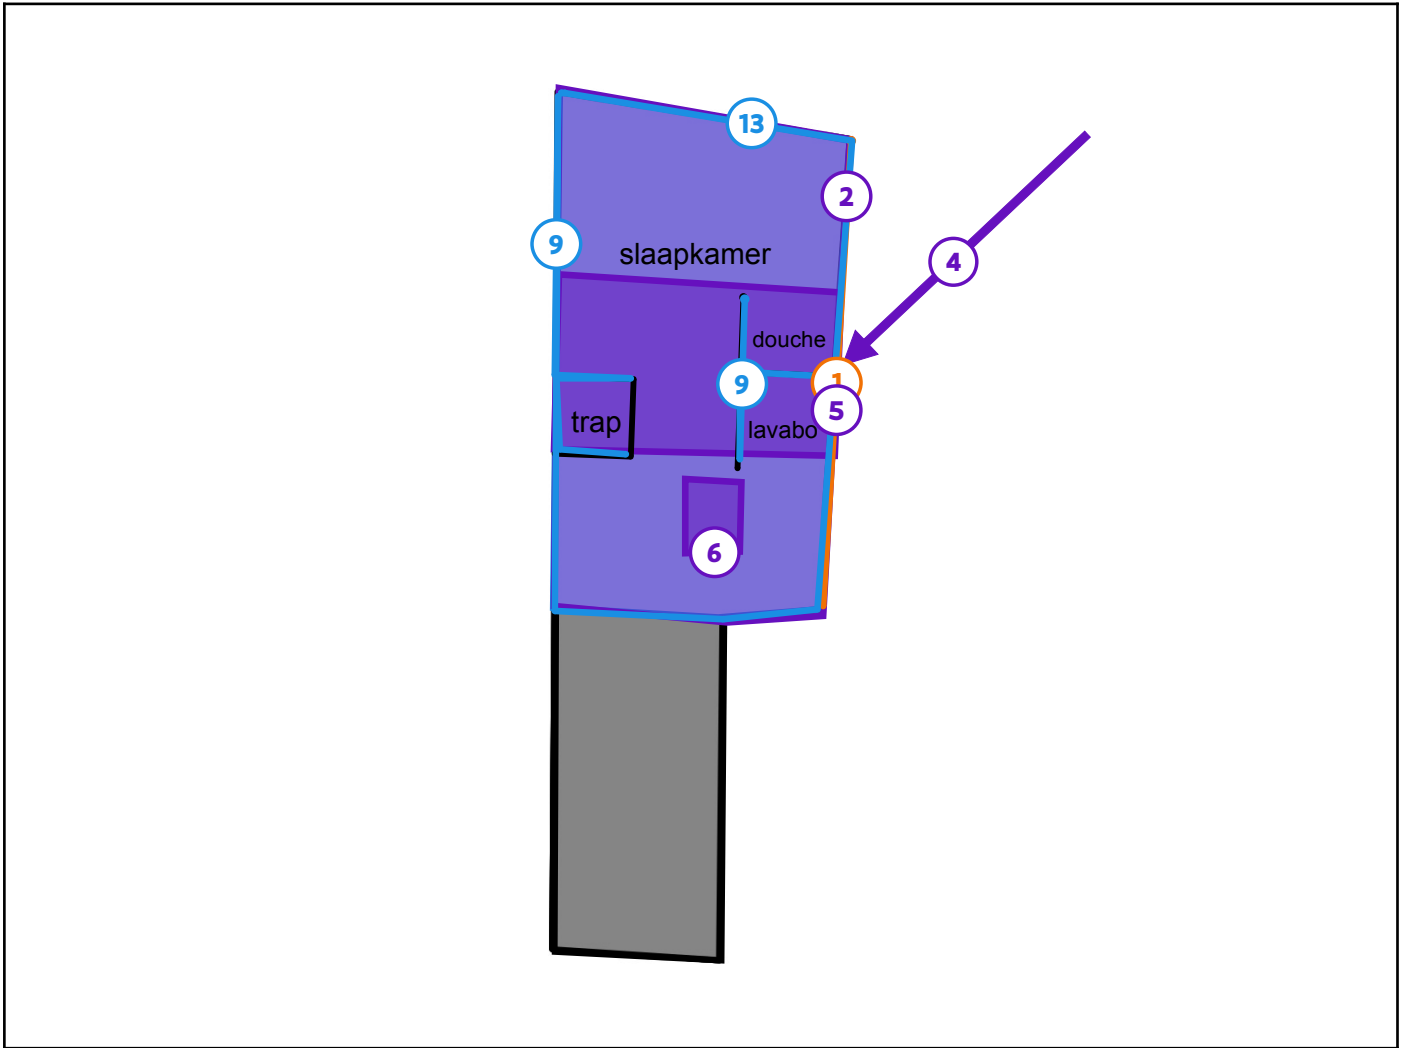
Plan 1.4: zolderverdiep

Beschrijving	Type	Actie
1. Zijgevel met leien	Asbestmateriaal	Verwijderen
2. Dak/onderdak (beperking)	Beperking	-
4. Schouw op het dak (beperking)	Beperking	-
5. Zolderruimte (niet toegankelijk)	Advies	-
6. Dak/onderdak (doek)	Advies	-
9. pleisterwerk wanden (niet-asbesthoudend)	Geen asbest	-
13. pleisterwerk plafonds (niet-asbesthoudend)	Geen asbest	-
