# Asbestinventarisatetest

Rijksweg 53, 8710 Wielsbeke

Attestnummer : 20251030-000771.000

Uitgegeven op : 30.10.2025

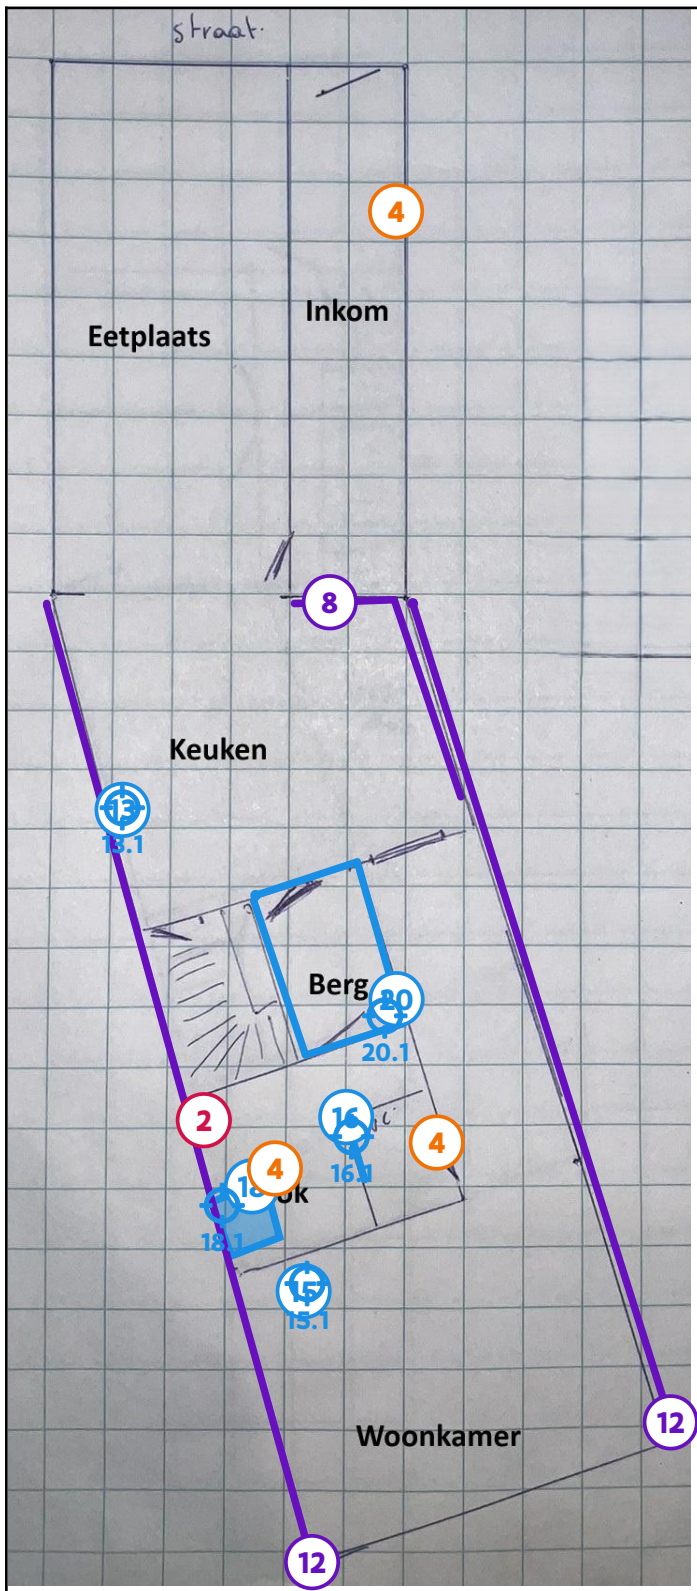
# Plan 1.1: WR53-GLV

2. Dichtingen brander	Asbestmateriaal	Dringend verwijderen
4. Bakeliet	Asbestmateriaal	Verwijderen
8. Spatwand keuken	Advies	-
12. Gevelbekleding zijkant uitbouw	Advies	-
13. Anti-dreunmat	Geen asbest	-
13.1 Code: WR53PM01	Puntmonster	-
15. Kachelkoord	Geen asbest	-
15.1 Code: WR53PM02	Puntmonster	-
16. Behang aan wand in toilet.	Geen asbest	-
16.1 Code: WR53PM03	Puntmonster	-
18. Vloerzeil op zolderluik waskot	Geen asbest	-
18.1 Code: WR53PM06	Puntmonster	-
20. Behang aan wand bergruimte	Geen asbest	-
20.1 Code: WR53PM04	Puntmonster	-

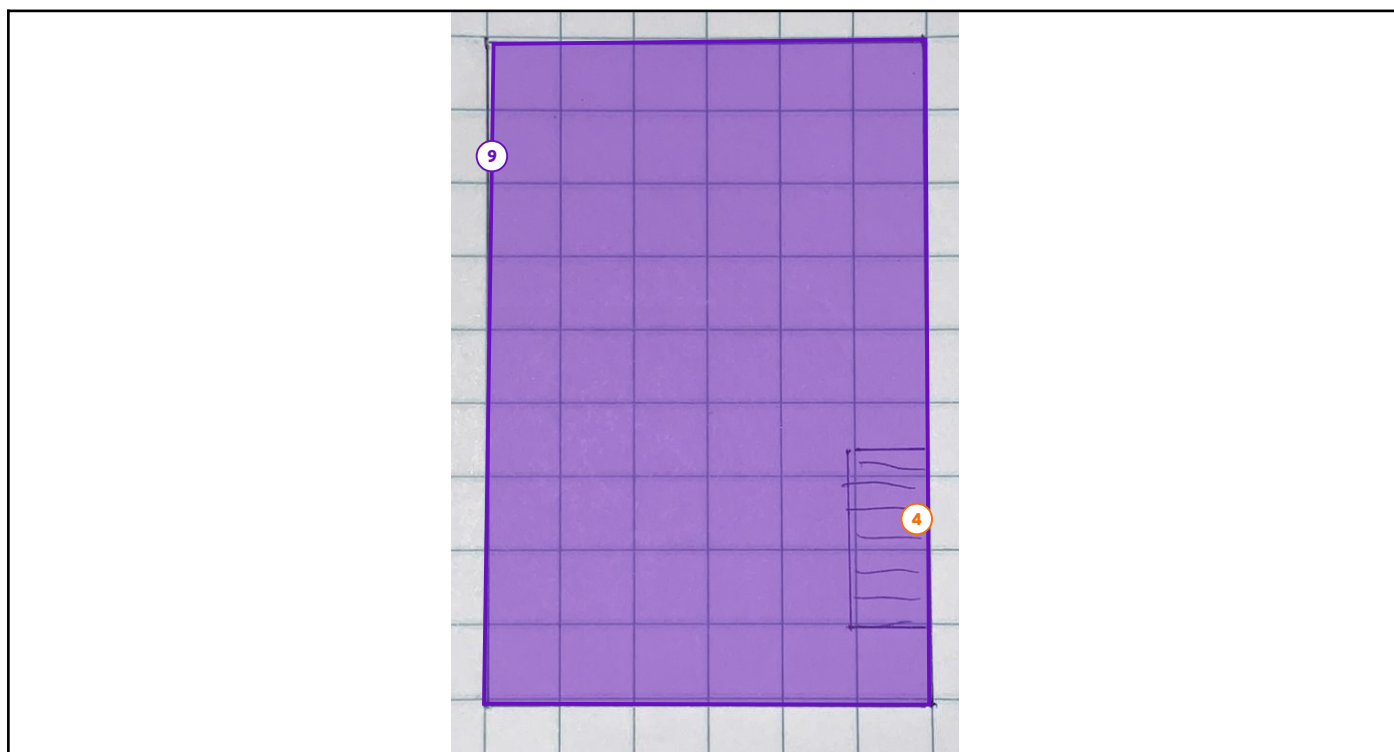
## Plan 1.8: WR53-Zolder

Beschrijving	Type	Actie
4. Bakeliet	Asbestmateriaal	<a href="#">Verwijderen</a>
9. Verlaagd plafond	Advies	-

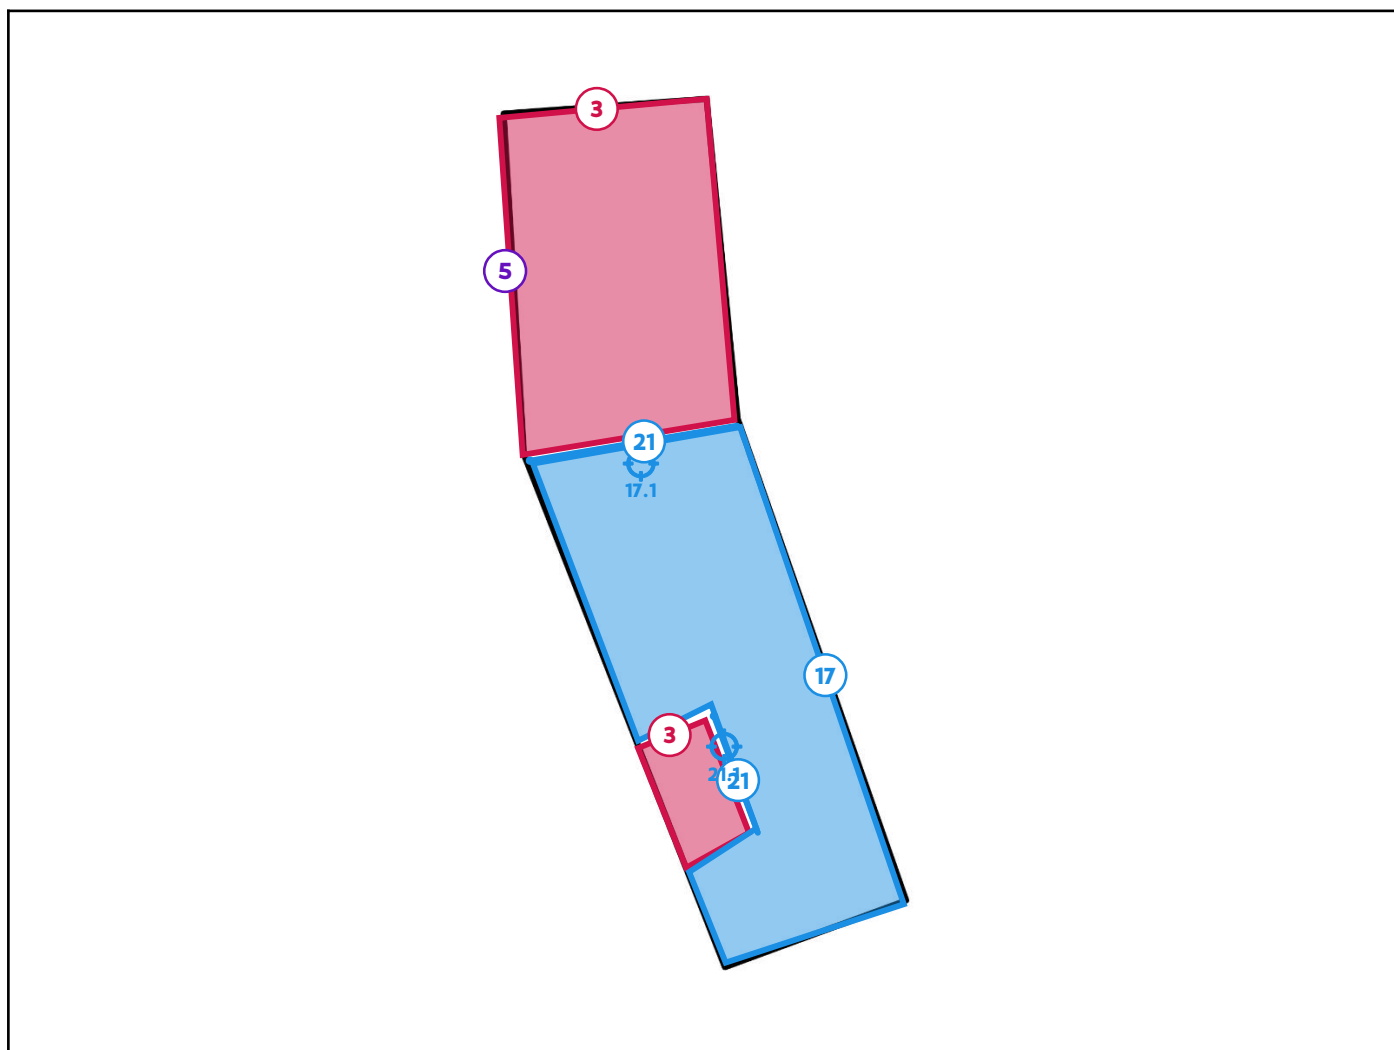
## Plan 1.9: Woning dakplan

Beschrijving	Type	Actie
3. Onderdak	Asbestmateriaal	Dringend maatregelen nemen
5. Schouw niet te inspecteren	Beperking	-
17. Roofing platte daken	Geen asbest	-
17.1 Code: WR53PM05	Puntmonster	-
21. Roofing dakgoot	Geen asbest	-
21.1 Code: WR53PM07	Puntmonster	-

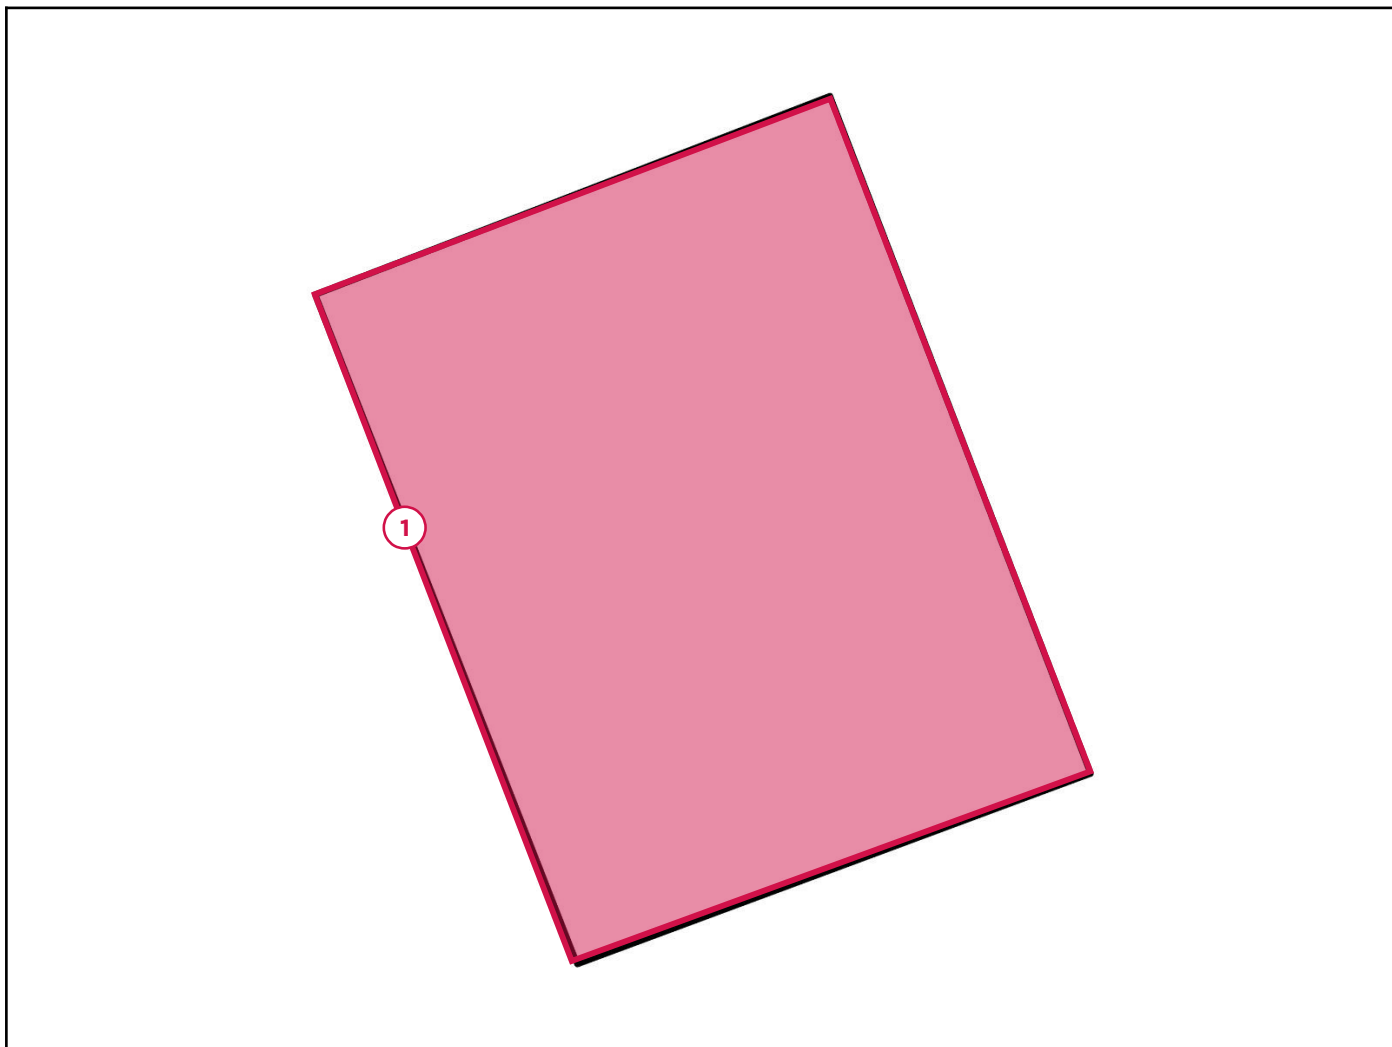
## Plan 2.2: Garage dakplan

Beschrijving	Type	Actie
1. Golfplaten garage	Asbestmateriaal	Dringend verwijderen

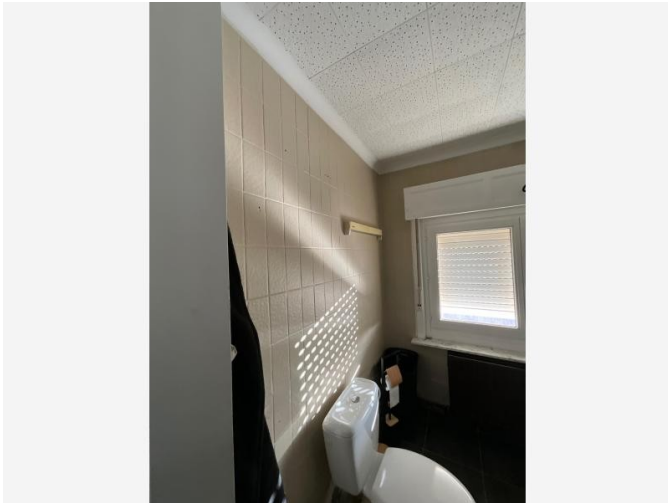
De ruimte is afgewerkt met een voorzetwand in gyproc of ander materiaal waardoor de originele wand niet waarneembaar is zonder schade te berokkenen aan de afwerking. Hierdoor kan er bij een niet-destructieve rondgang niet audiovisueel worden vastgesteld of er asbest zou aanwezig zijn in de hechtingslaag of in achterliggende materialen.

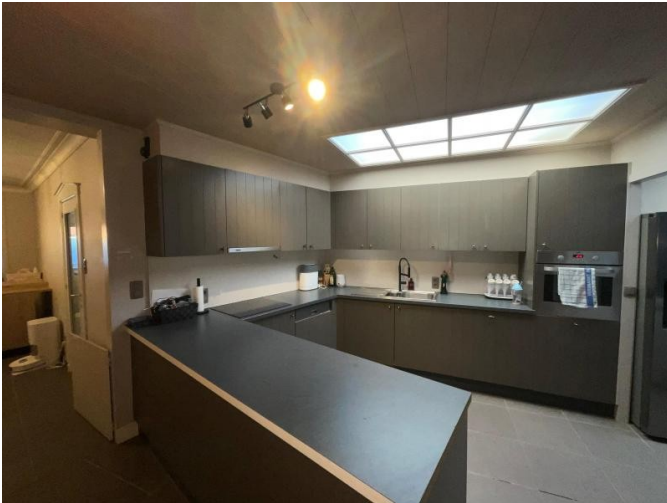
De ruimte is afgewerkt met een verlaagd plafond waardoor het originele plafond niet waarneembaar is zonder schade te berokkenen aan de afwerking.

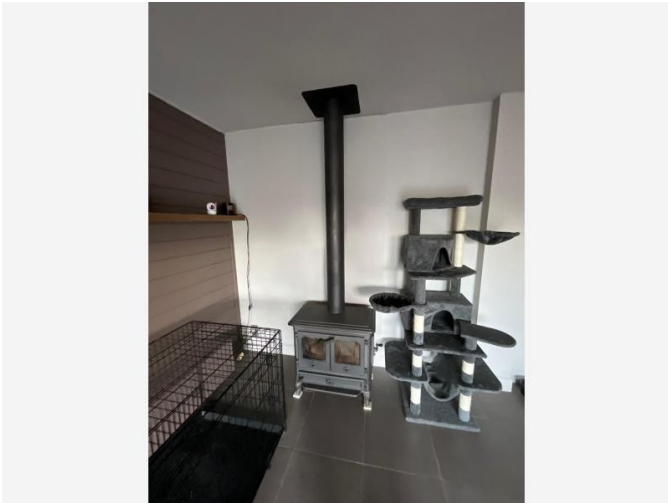
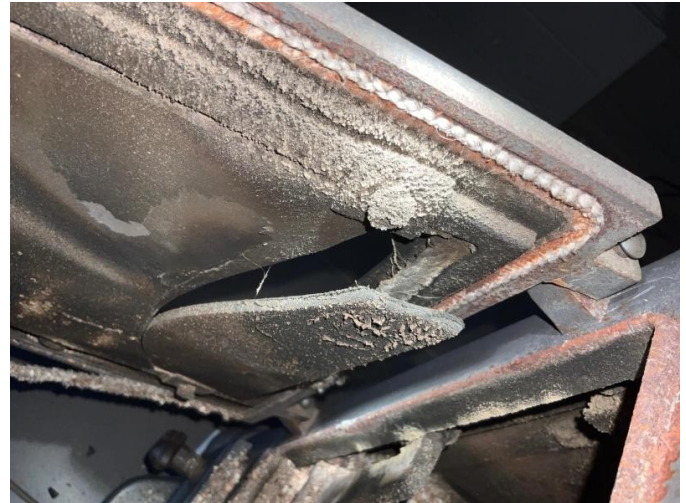
## Fiche 15: Kachelkoord

Geen asbest

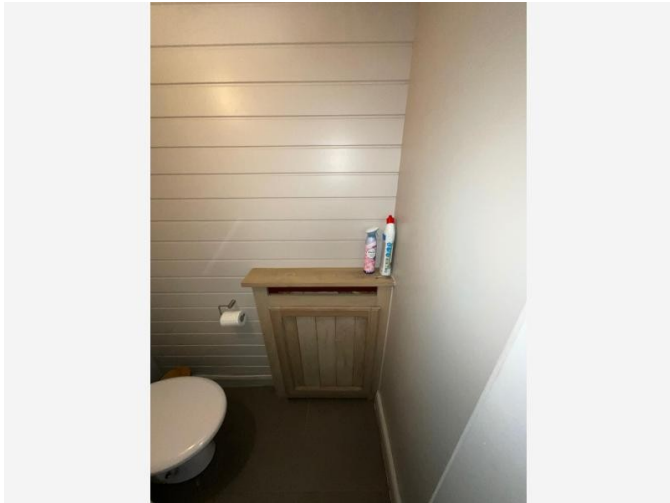
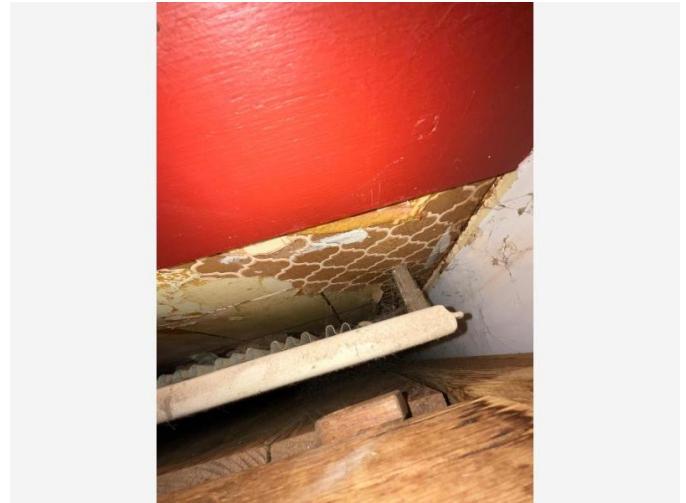
## Fiche 16: Behang aan wand in toilet.

Geen asbest

<b>Beschrijving</b>	Behang aan wand in toilet.
<b>Omgeving</b>	Binnen
<b>Primaire drager</b>	Binnenwand
<b>Bindmiddel van materiaal</b>	Karton - papier - viltachtig
<b>Gebondenheid op basis van bindmiddel</b>	Niet-hechtgebonden
<b>Hoeveelheid (oppervlakte - aantal)</b>	• 1,00 m <sup>2</sup> - 1 stuk
<b>Totale oppervlakte</b>	1,00 m <sup>2</sup>
<b>Identificatiemethode</b>	Vaststelling met monstername
<b>Destructieve handeling voor identificatie</b>	Nee
<b>Opmerking</b>	Restje vloerzeil die aan de wand hangt in het toilet achter houten voorzetwand radiator
