# Asbestinventarisatattest

Ernegemsestraat 7, 8460 Oudenburg

Attestnummer : 20260915-000310.000

Uitgegeven op : 15.09.2026

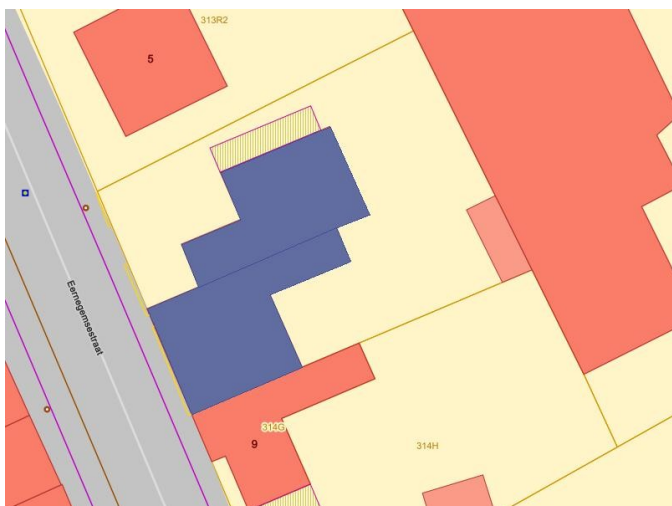
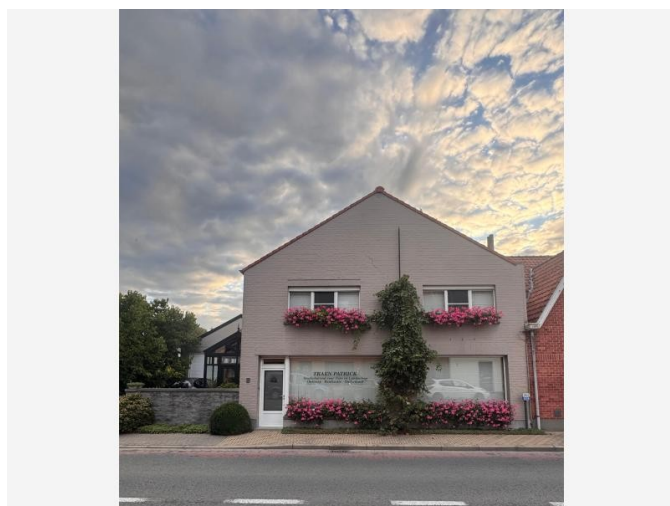
## Zone 1: Woning

Tijdens de inspectie vastgesteld:

- 1 Asbestmateriaal**
- 0 Beperkingen
- 0 Uitsluitingen
- 0 Roerende goederen
- 0 Puin, steenslag, (water)bodem
- 0 Adviezen
- 1 Geen asbest**

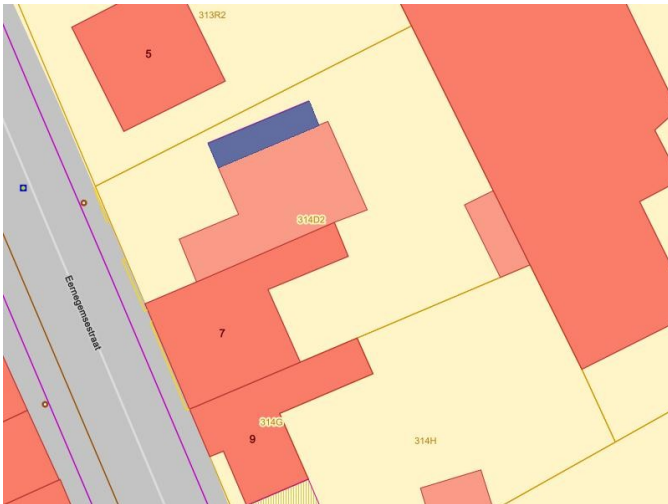
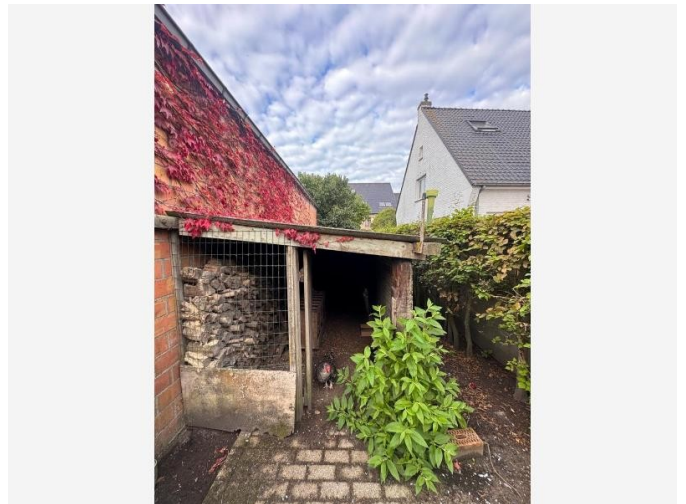
## Zone 2: Afdak

Tijdens de inspectie vastgesteld:

- 1 Asbestmateriaal**
- 0 Beperkingen
- 0 Uitsluitingen
- 0 Roerende goederen
- 0 Puin, steenslag, (water)bodem
- 0 Adviezen
- 0 Geen asbest

Verwijder de dakpannen. Fixeer het plaatmateriaal, de asbesthoudende platen een voor een en in hun geheel verwijderen. Niet gooien, niet breken. Verwijder onder verneveling of tussentijds voldoende bevochtigen tijdens de volledige duur van de werken. Reinig nadien de draagstructuur met vochtige doeken (stofzuiger met absoluut filter kan niet gehuurd worden dus voor een particulier niet mogelijk). Alle werknemer(s) moeten wel beschikken over een opleidingsattest eenvoudige handelingen 8u.

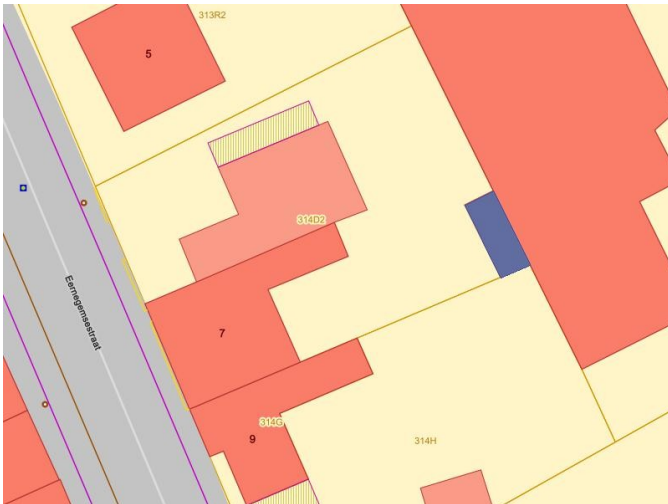
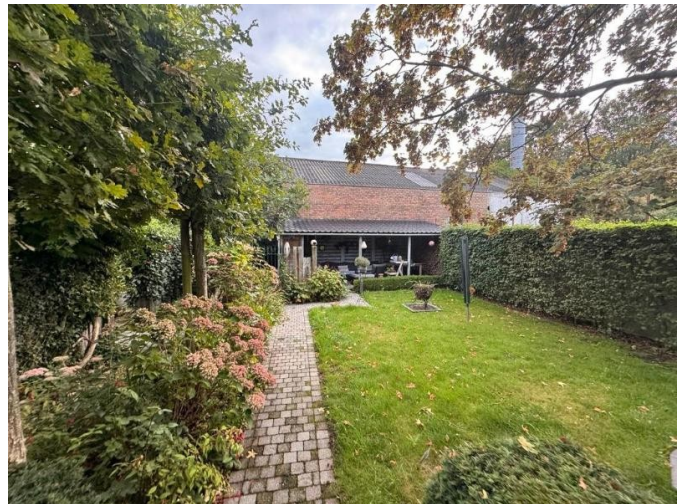
## Zone 3: Afdak

Tijdens de inspectie vastgesteld:

- 0 Asbestmaterialen
- 0 Beperkingen
- 0 Uitsluitingen
- 0 Roerende goederen
- 0 Puin, steenslag, (water)bodem
- 0 Adviezen
- 0 Geen asbest
