Asbestinventarisatetest

Kasterstraat 3, 9230 Wetteren

Attestnummer : 20251029-000464.000

Uitgegeven op : 29.10.2025

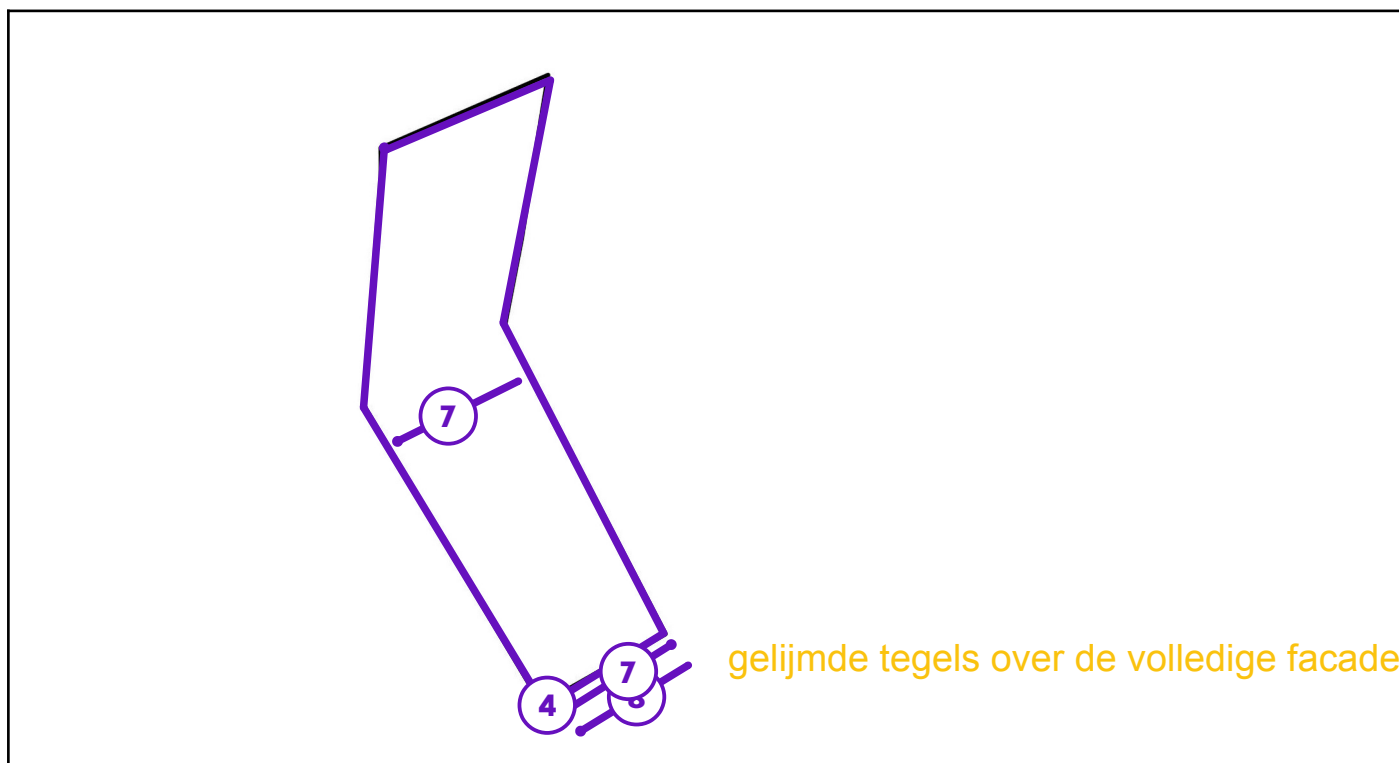
Plan 1.1: Hoofdgebouw plan

Beschrijving	Type	Actie
4. Auditief	Advies	-
7. Kit aan de ramen en deuren, geen asbest	Advies	-
8. Gelijmde tegels	Advies	-

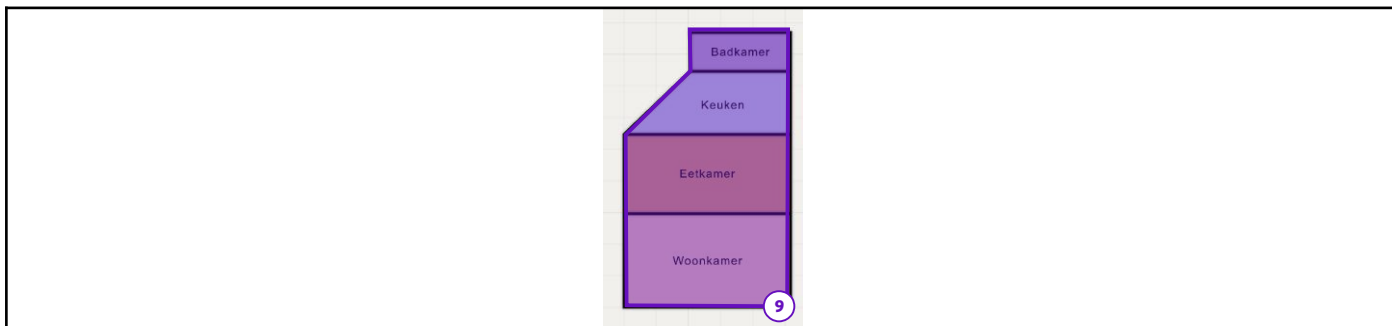
Plan 1.2: niveau 0

Beschrijving	Type	Actie
9. Verlaagde plafonds	Advies	-

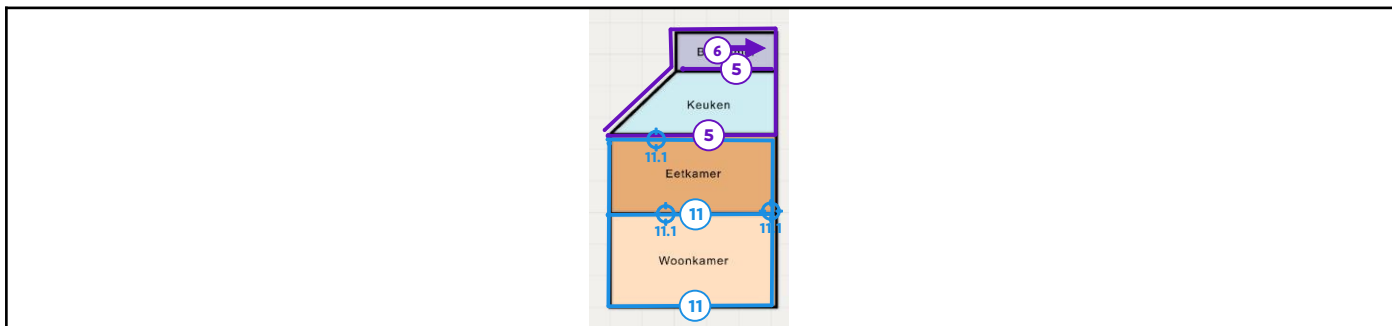
Plan 1.3: niveau 0

Beschrijving	Type	Actie
5. Voorzet wanden	Advies	-
6. Stookketel	Advies	-
11. Pleisterwerk wand met staalname	Geen asbest	-
11.1 Code: Wandpleister	Mengmonster	-

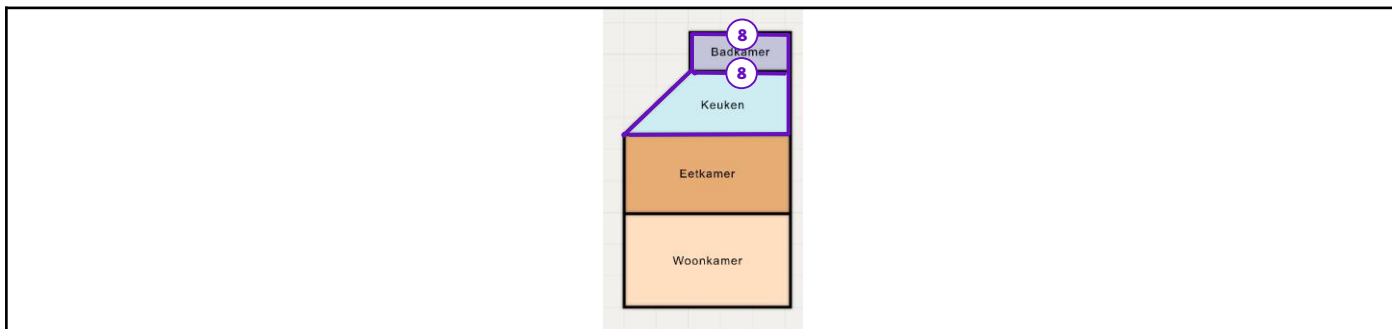
Plan 1.4: niveau 0

Beschrijving	Type	Actie
8. Gelijmde tegels	Advies	-

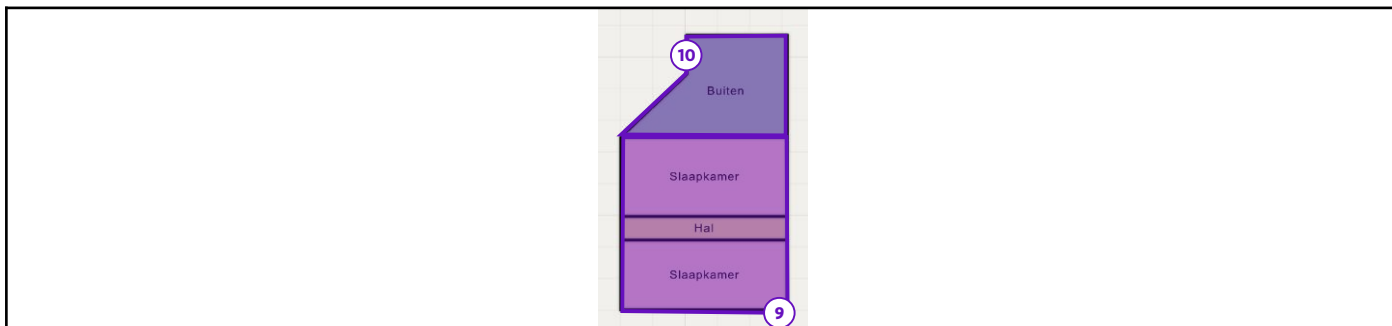
Plan 1.5: niveau +1

Beschrijving	Type	Actie
9. Verlaagde plafonds	Advies	-
10. Platte daken in epdm en - of glasvezelroofing	Advies	-

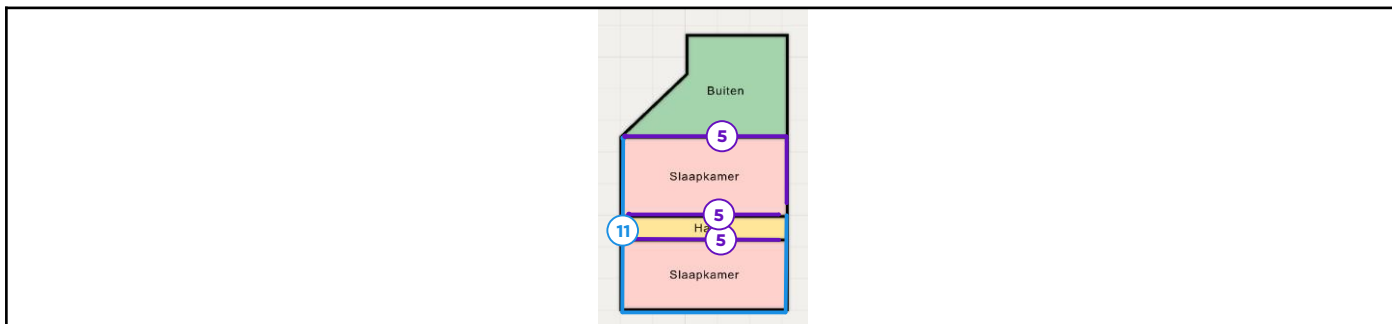
Plan 1.6: niveau +1

Beschrijving	Type	Actie
5. Voorzet wanden	Advies	-
11. Pleisterwerk wand met staalname	Geen asbest	-
