Asbestinventarisatetest

Kampdreef 3, 2970 Schilde

Attestnummer : 20260522-000330.000

Uitgegeven op : 22.05.2026

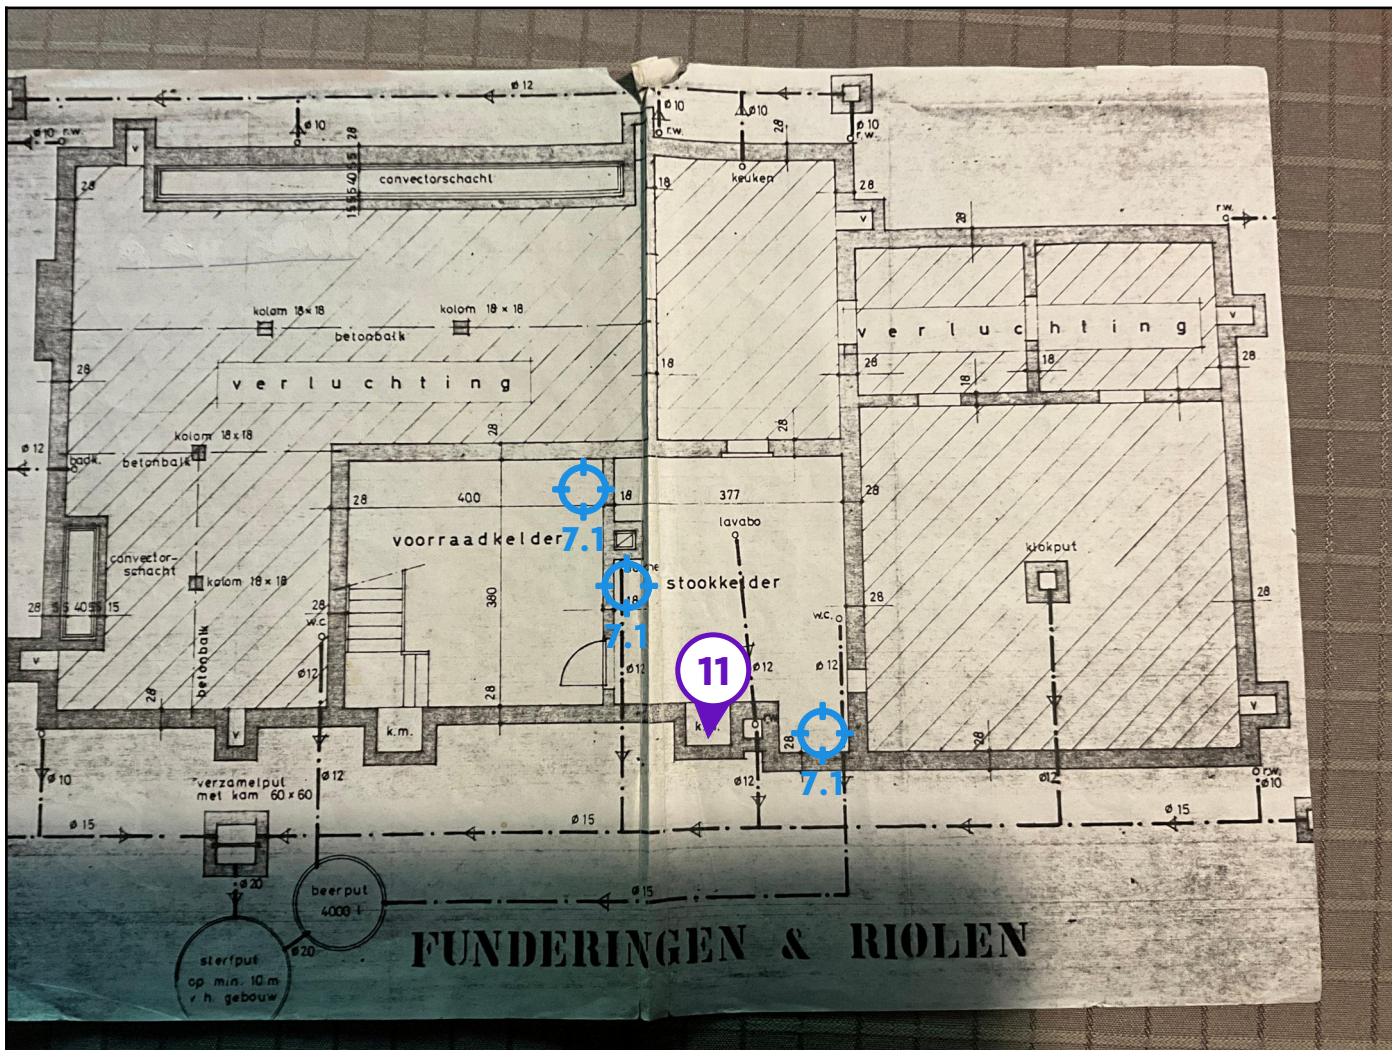
Plan 1.1: Niveau -1

Beschrijving	Type	Actie
7. Cementen smeerlaag kelder	Geen asbest	-
7.1 Code: m003	Mengmonster	-
11. CV-ketel (niet verdacht)	Overige ruimte of materiaal	-

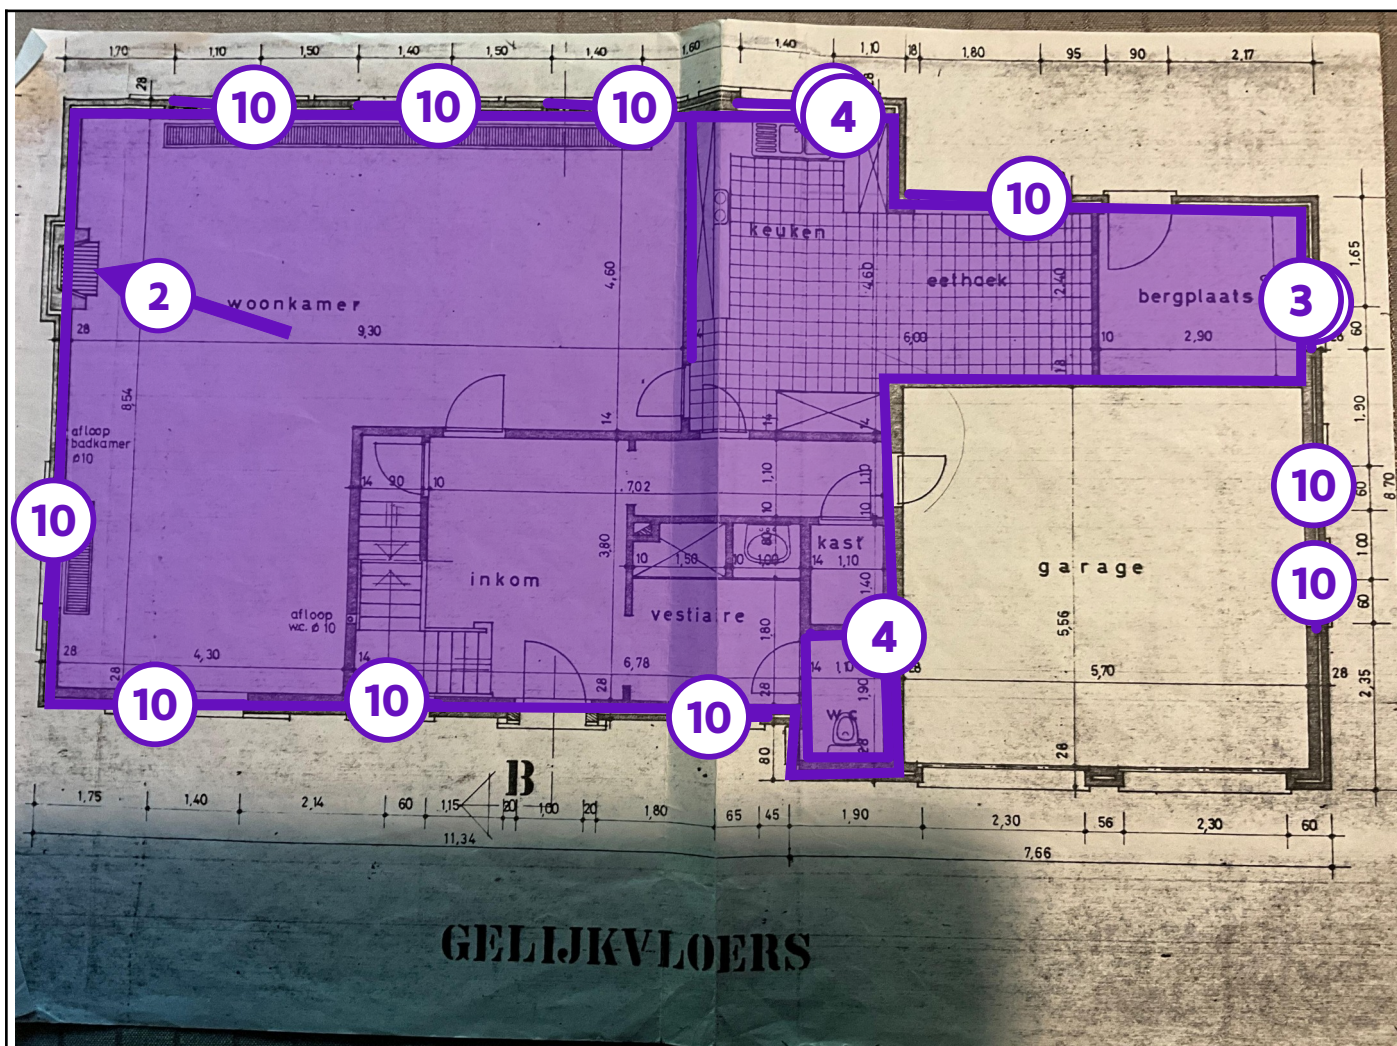
Plan 1.2: Niveau 0

Beschrijving	Type	Actie
2. Kachelkoord	Advies	-
3. Vloertegels wc (lijm)	Advies	-
4. Muurtegels (lijm)	Advies	-
10. Kit aan de ramen	Overige ruimte of materiaal	-

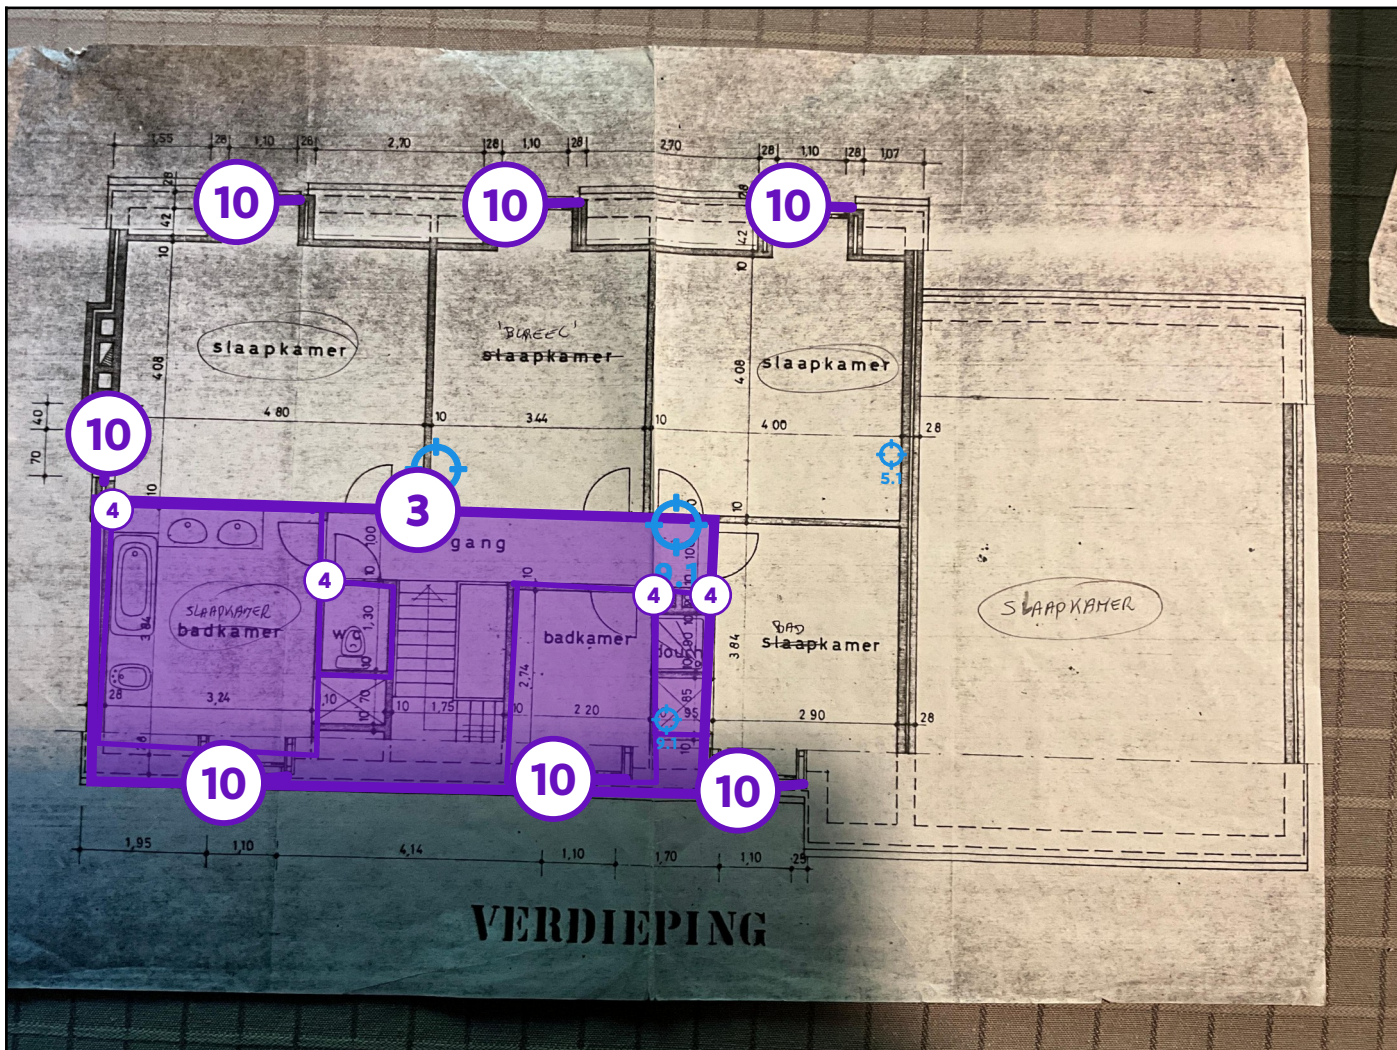
Plan 1.3: Niveau +1

Beschrijving	Type	Actie
3. Vloertegels wc (lijm)	Advies	-
4. Muurtegels (lijm)	Advies	-
5. Pleisterwerk plafonds	Geen asbest	-
5.1 Code: m002	Mengmonster	-
9. Pleisterwerk wanden	Geen asbest	-
9.1 Code: m001	Mengmonster	-
10. Kit aan de ramen	Overige ruimte of materiaal	-

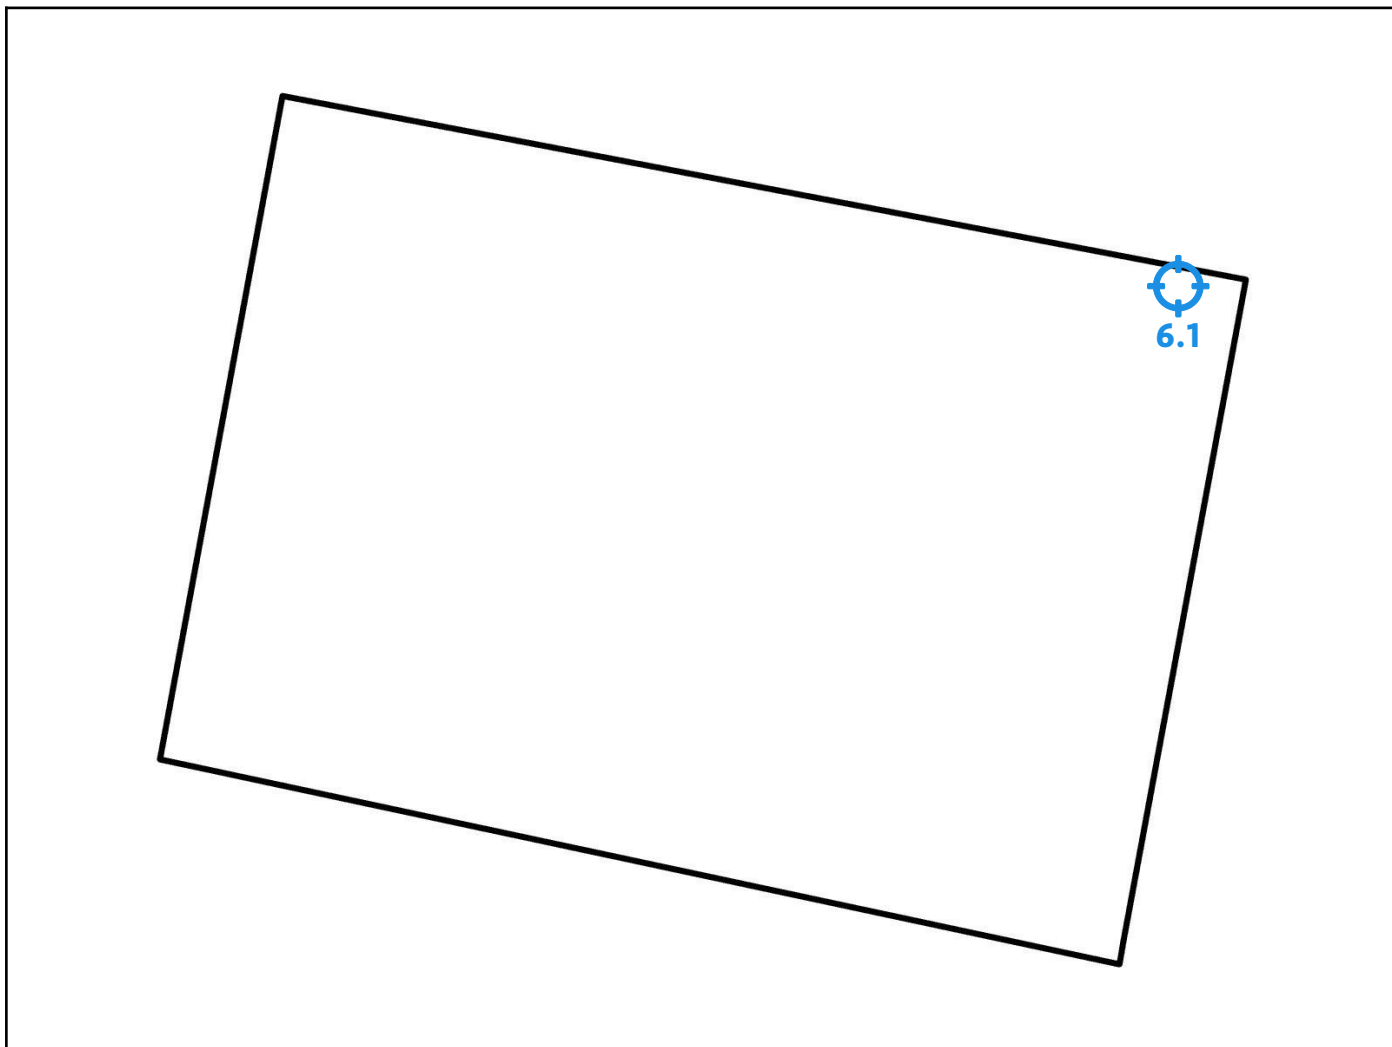
Plan 3.1: Bijgebouw plan

Beschrijving	Type	Actie
6. Roofing tuinhuis	Geen asbest	-
6.1 Code: p003	Puntmonster	-

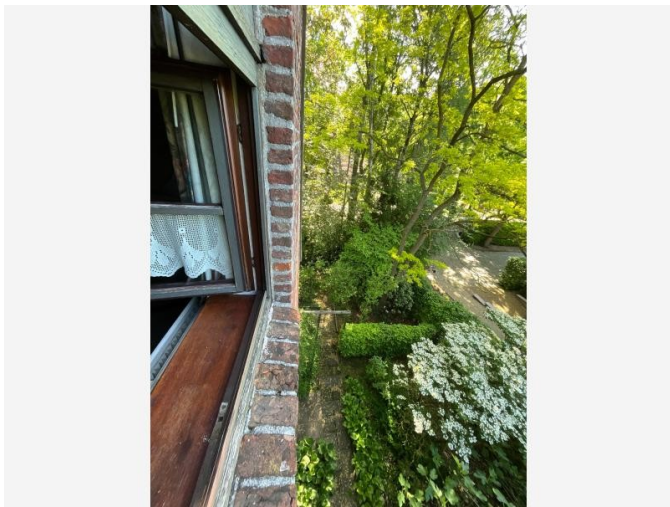
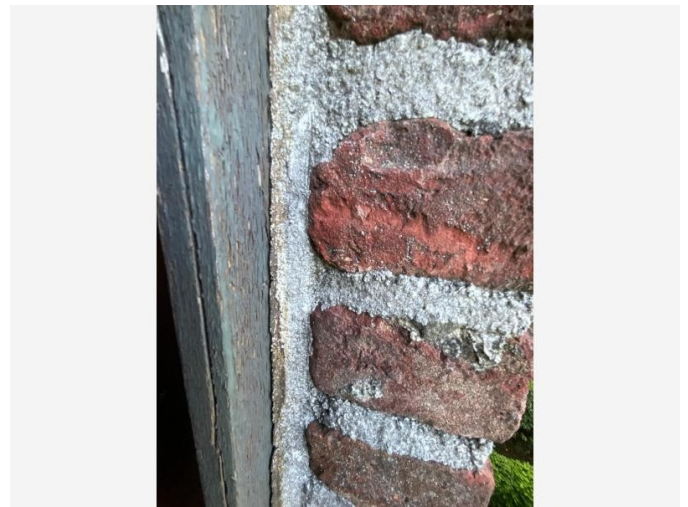
Beschrijving	Notitie	Terug te vinden op plannen
Fiche 10: Kit aan de ramen	De kit aan de ramen is niet asbestverdacht.	Plan 1.2: Niveau 0 Plan 1.3: Niveau +1
Fiche 11: CV-ketel (niet verdacht)	De CV-ketel (dichtingen, isolerend materiaal) is niet asbestverdacht.	Plan 1.1: Niveau -1
Fiche 12: Dakbedekking bestaande uit pannen (niet verdacht)	De dakbedekking is niet-asbestverdacht.	-
Fiche 13: Rookgaskanaal (niet verdacht)	Het rookgaskanaal is niet-asbestverdacht.	-
