Asbestinventarisatetest

Baron Delbekelaan 25, 2970 Schilde

Attestnummer : 20260626-000351.000

Uitgegeven op : 26.06.2026

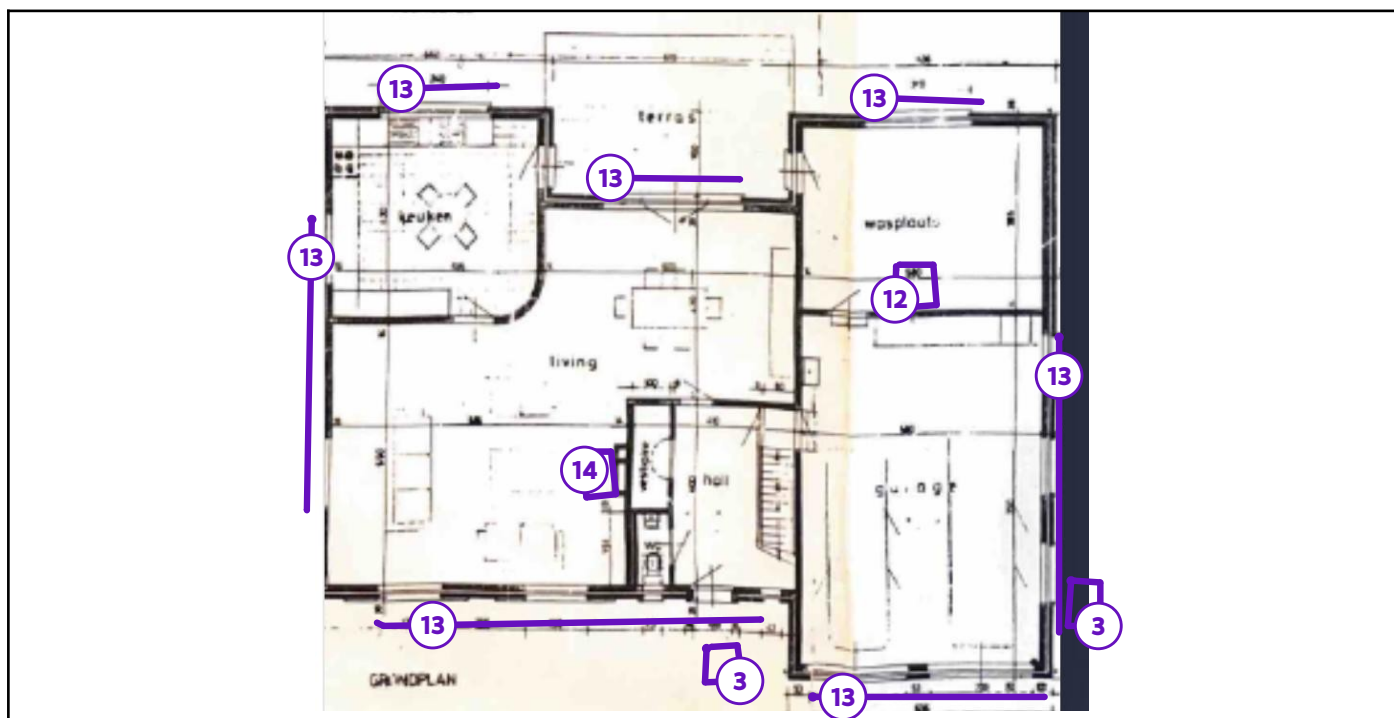
Plan 1.2: plan glv

Beschrijving	Type	Actie
3. Deksel put	Beperking	-
12. CV Ketel/boiler	Overige ruimte of materiaal	-
13. Kit niet verdacht (visueel vastgesteld)	Overige ruimte of materiaal	-
14. schouw/rookkanaal..	Overige ruimte of materiaal	-

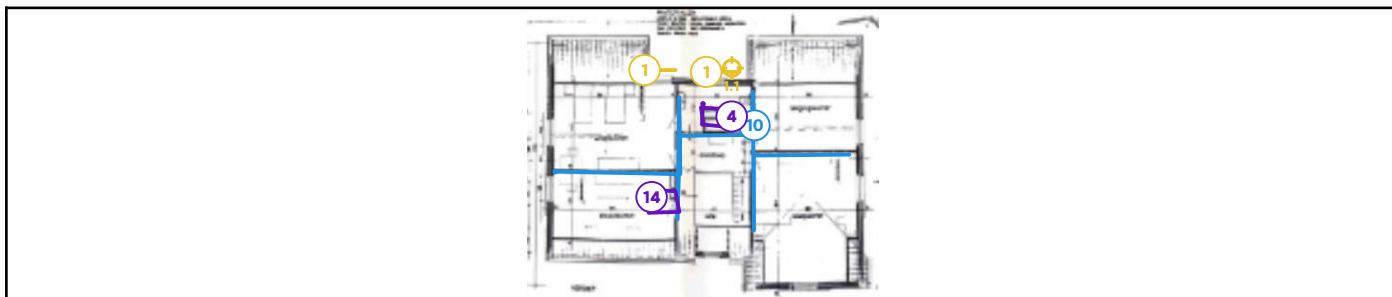
Plan 1.5: plan v+1

Beschrijving	Type	Actie
1. Venster-deurdorpel buiten (asbestcement)	Asbestmateriaal	Zorgvuldig beheren
1.1 Code: dorpel	Puntmonster	-
4. zolder ruimte	Beperking	-
10. Muurpleister	Geen asbest	-
14. schouw/rookkanaal..	Overige ruimte of materiaal	-

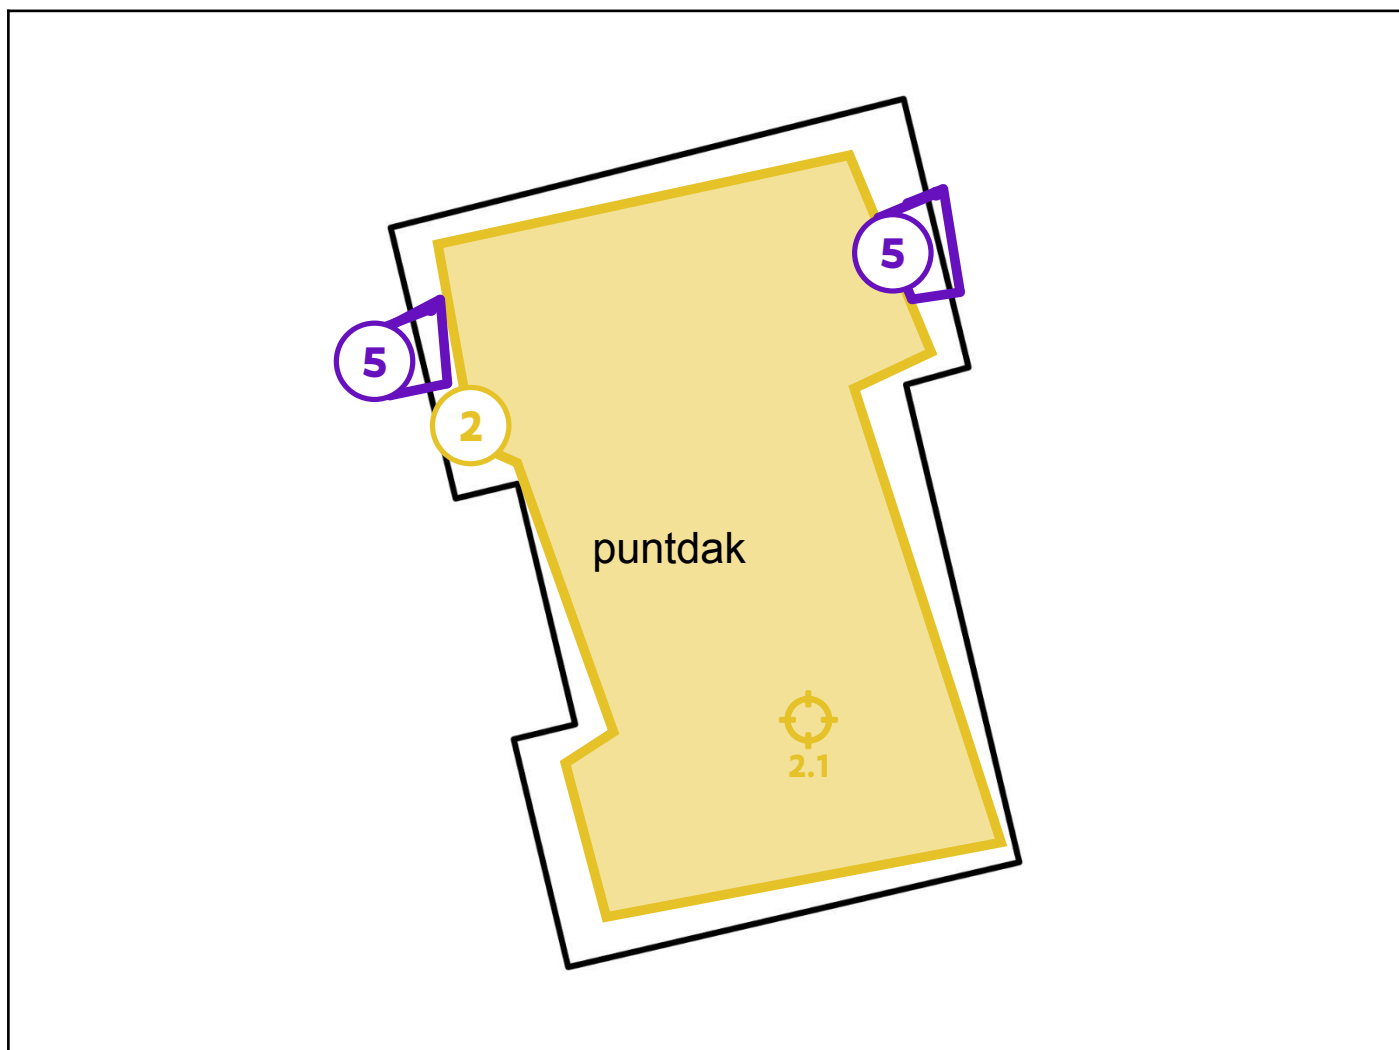
Plan 1.8: plan dak

Beschrijving	Type	Actie
2. Onderdak (staalname)	Asbestmateriaal	Zorgvuldig beheren
2.1 Code: onderdak	Puntmonster	-
5. Schouw op het dak (beperkingsfiche)	Beperking	-
