Asbestinventarisatetest

Bremboslaan 11, 2970 Schilde

Attestnummer : 20260113-000006.000

Uitgegeven op : 13.01.2026

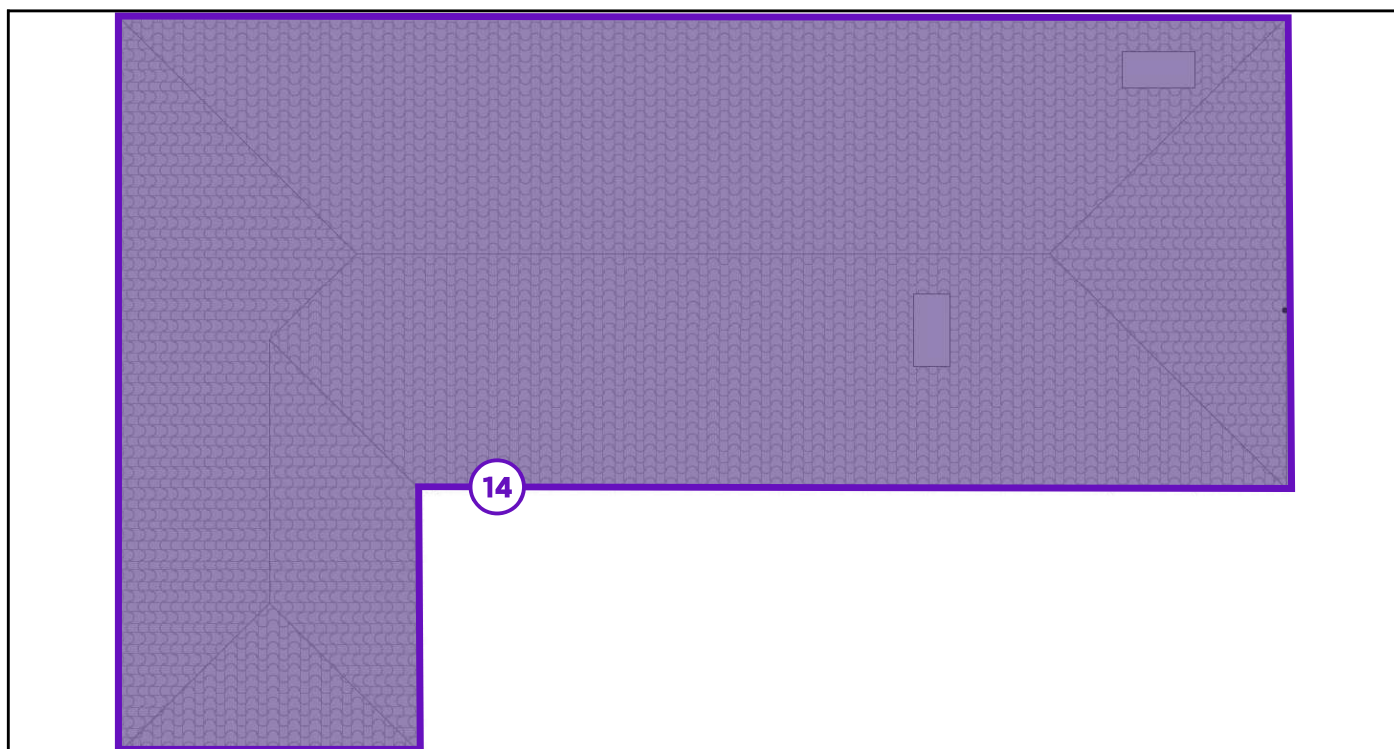
Plan 1.4: Plan dak

Beschrijving	Type	Actie
14. Dak bedekt met dakpannen	Overige ruimte of materiaal	-

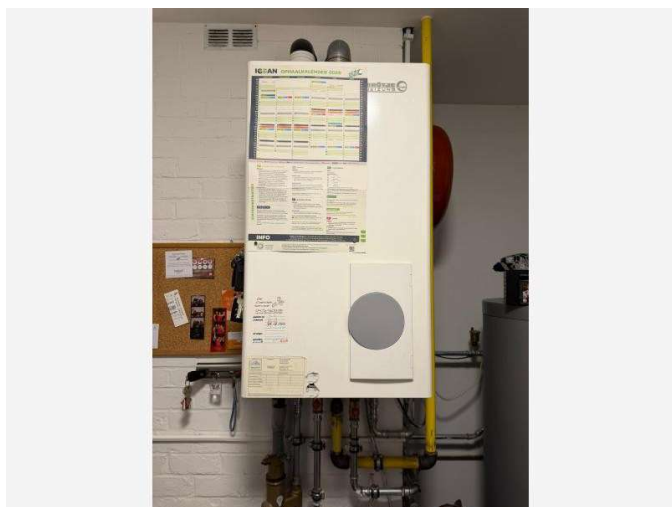
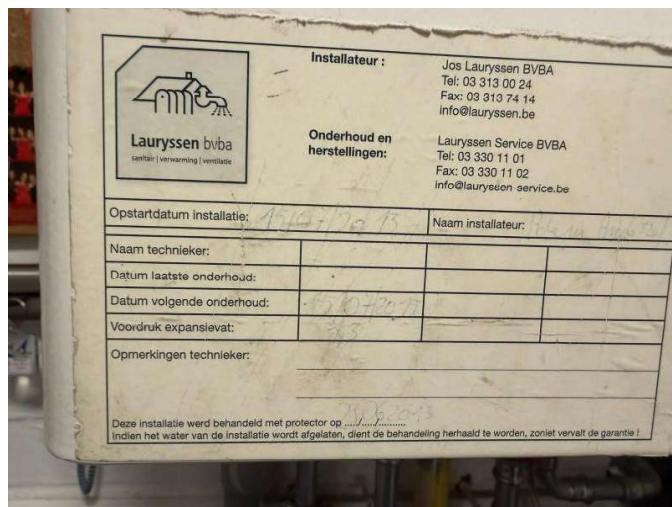
Beschrijving	Notitie	Terug te vinden op plannen
Fiche 11: CV-ketel van 2013	-	Plan 1.2: Plan gelijkvloers algemeen
Fiche 12: Silicone buitenschrijnwerk	Het buitenschrijnwerk tussen de raamkader en crepi is afgekit met silicone. Dit is niet asbestverdacht.	Plan 1.2: Plan gelijkvloers algemeen
Fiche 13: Rookgaskanaal CV	Het zichtbare deel van het rookgaskanaal van de CV-ketel aan de buitenzijde is in kunststof, aan de binnenzijde in aluminium.	Plan 1.2: Plan gelijkvloers algemeen
Fiche 14: Dak bedekt met dakpannen	Het dak is bekleed met sneldek betonpannen. Dit is niet asbestverdacht.	Plan 1.4: Plan dak

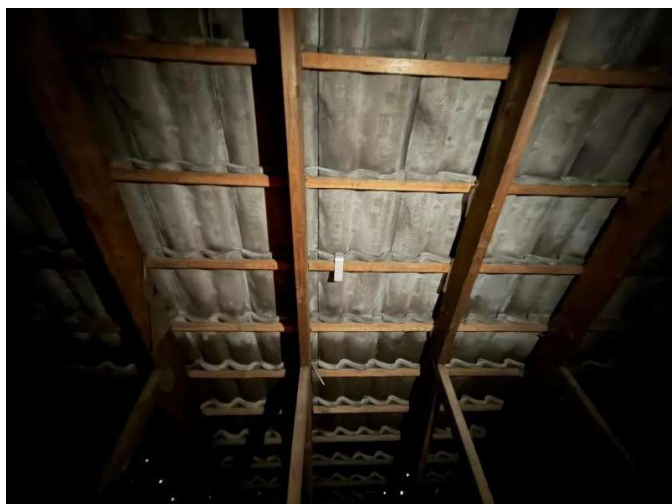
Beschrijving	Notitie	Terug te vinden op plannen
Fiche 15: Geen onderdak aanwezig	Het onderdak behoort tot de gemene delen.	-
Fiche 16: Geen lift aanwezig	Er is enkel een lift aanwezig in de gemene delen.	-
Fiche 17: Geen leidingisolatie aanwezig	-	-
