Asbestinventarisatetest

Gyselstraat 60, 9100 Sint-Niklaas

Attestnummer : 20241015-000496.000

Uitgegeven op : 15.10.2024

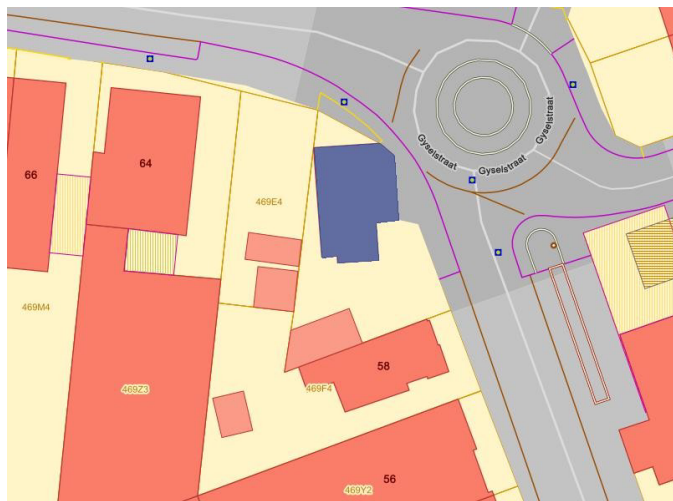
Zone 1: Woning

- 0 Asbestmaterialen
- 0 Beperkingen
- 0 Uitsluitingen
- 0 Roerende goederen
- 0 Puin, steenslag, (water)bodem
- 3 Adviezen**
- 1 Geen asbest**

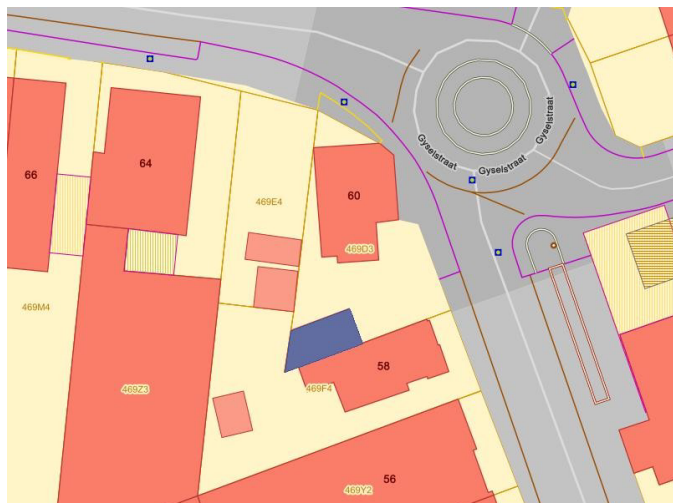
Zone 2: Garage

- 0 Asbestmaterialen
- 0 Beperkingen
- 0 Uitsluitingen
- 0 Roerende goederen
- 0 Puin, steenslag, (water)bodem
- 0 Adviezen
- 1 Geen asbest**
