Asbestinventarisatetest

Molenbeekweg 25/301, 9120 Beveren-Kruibeke-Zwijndrecht

Attestnummer : **20260420-000147.000**

Uitgegeven op : **20.04.2026**

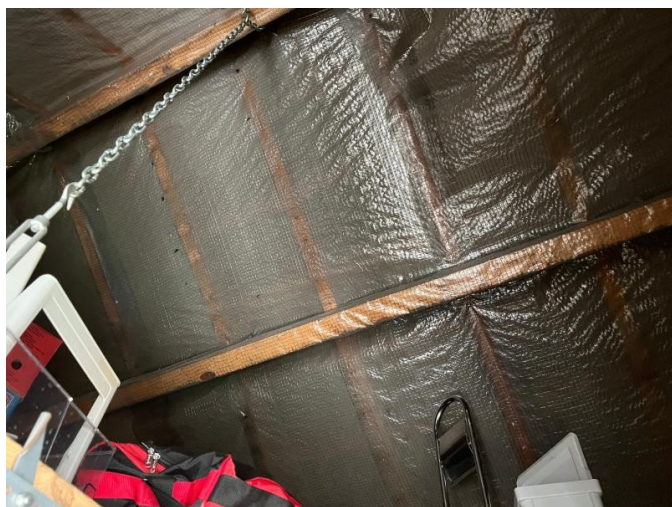
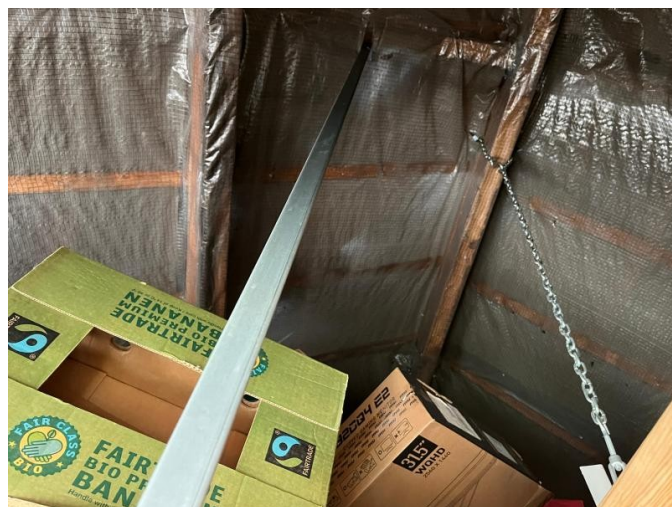
Beschrijving	Notitie	Terug te vinden op plannen
Fiche 4: Materialen onder de dakbedekking (onderdak, ...)	Appartement: Behoort toe tot de gemeenschappelijk delen. Zie asbestattest gemeenschappelijk delen voor het gebouw. Garage: kunststof doek.	-
Fiche 5: Afdichtingsmateriaal (mastiek, kit, ...) aan schrijnwerk - APP	-	-
Fiche 6: Materialen aan de stookketel (dichtingen, isolerend materiaal, ...)	-	-
