# Asbestinventarisatetest

Gelaagstraat 77, 9140 Temse

Attestnummer : 20250123-000364.000

Uitgegeven op : 23.01.2025

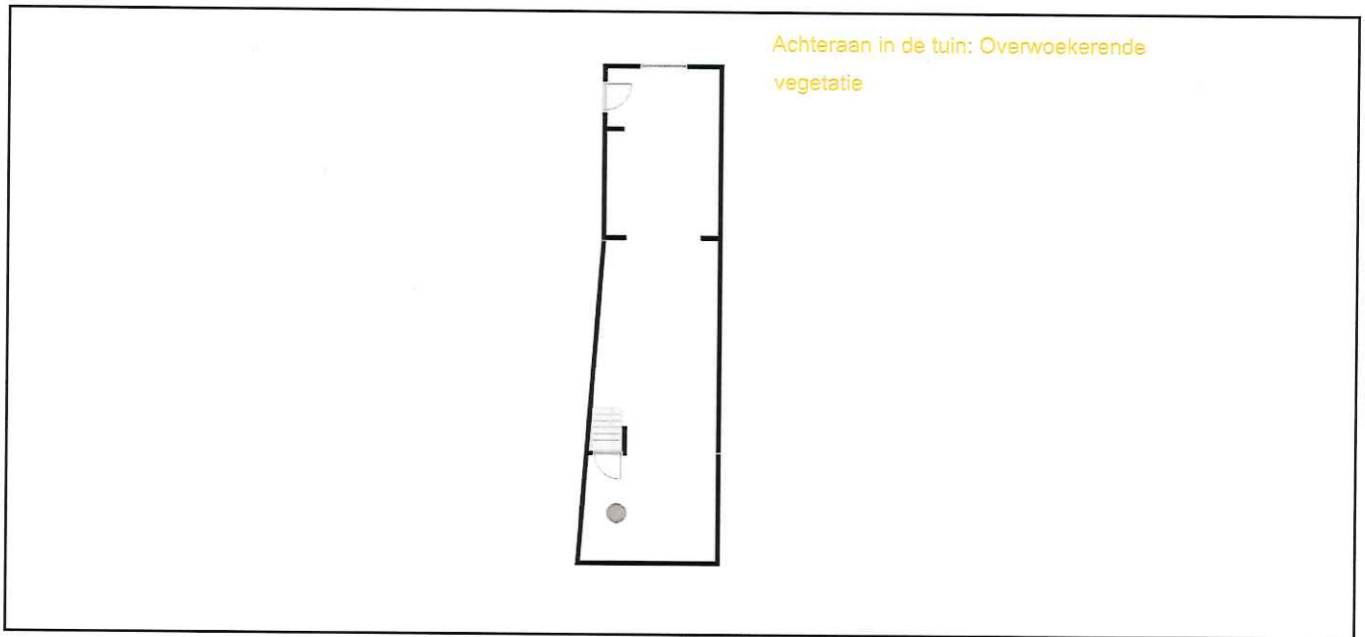
## Plan 1.3: Min 1

| Beschrijving | Type | Actie |
|---|---|---|
| 1. Overwoekerende vegetatie achteraan in de tuin, onderzoek onmogelijk | Beperking | - |
