Asbestinventarisatetest

Kamersveld 7, 2630 Aartselaar

Attestnummer : 20260611-000018.000

Asbestveilig (maar niet asbestvrij)

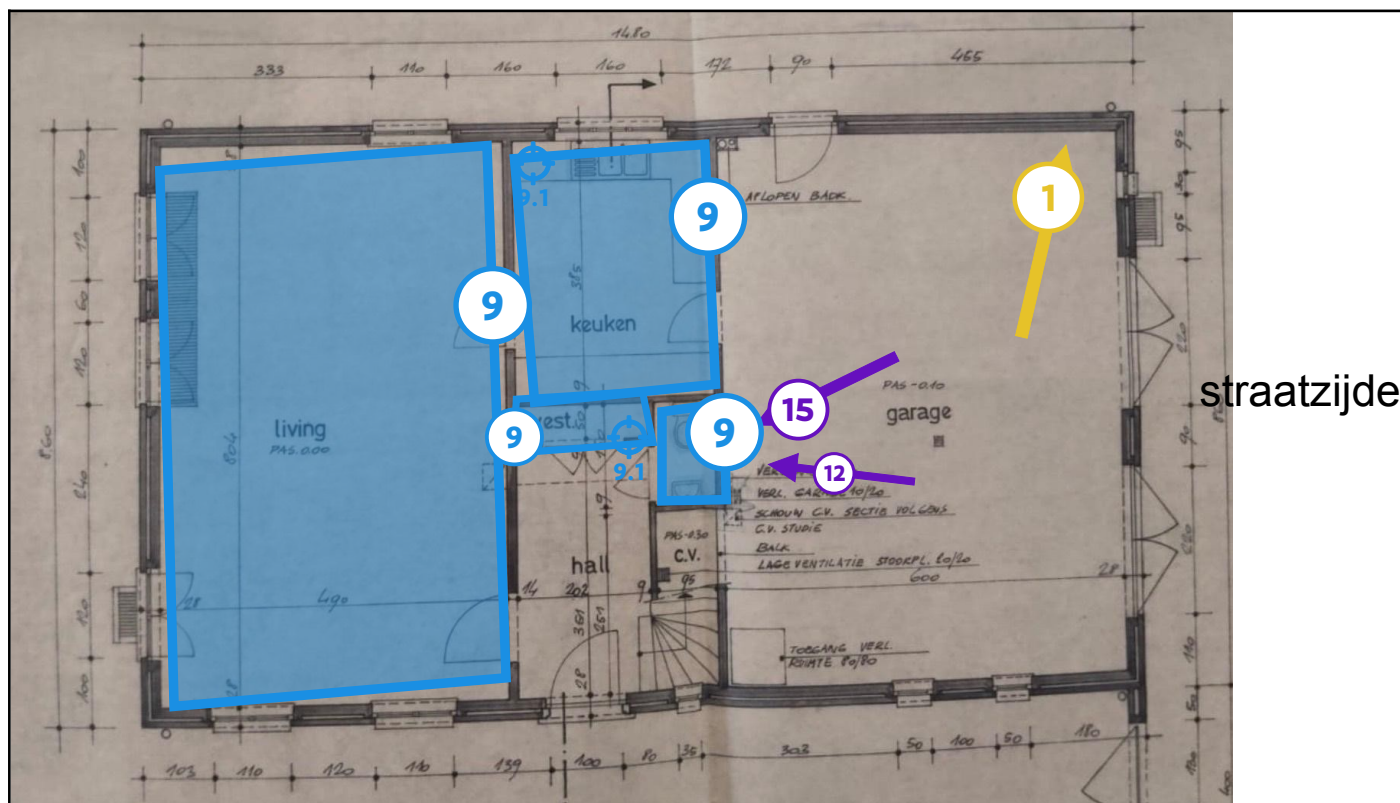
Plan 1.2: Plan gelijkvloers

11 Alle kit werd gecontroleerd

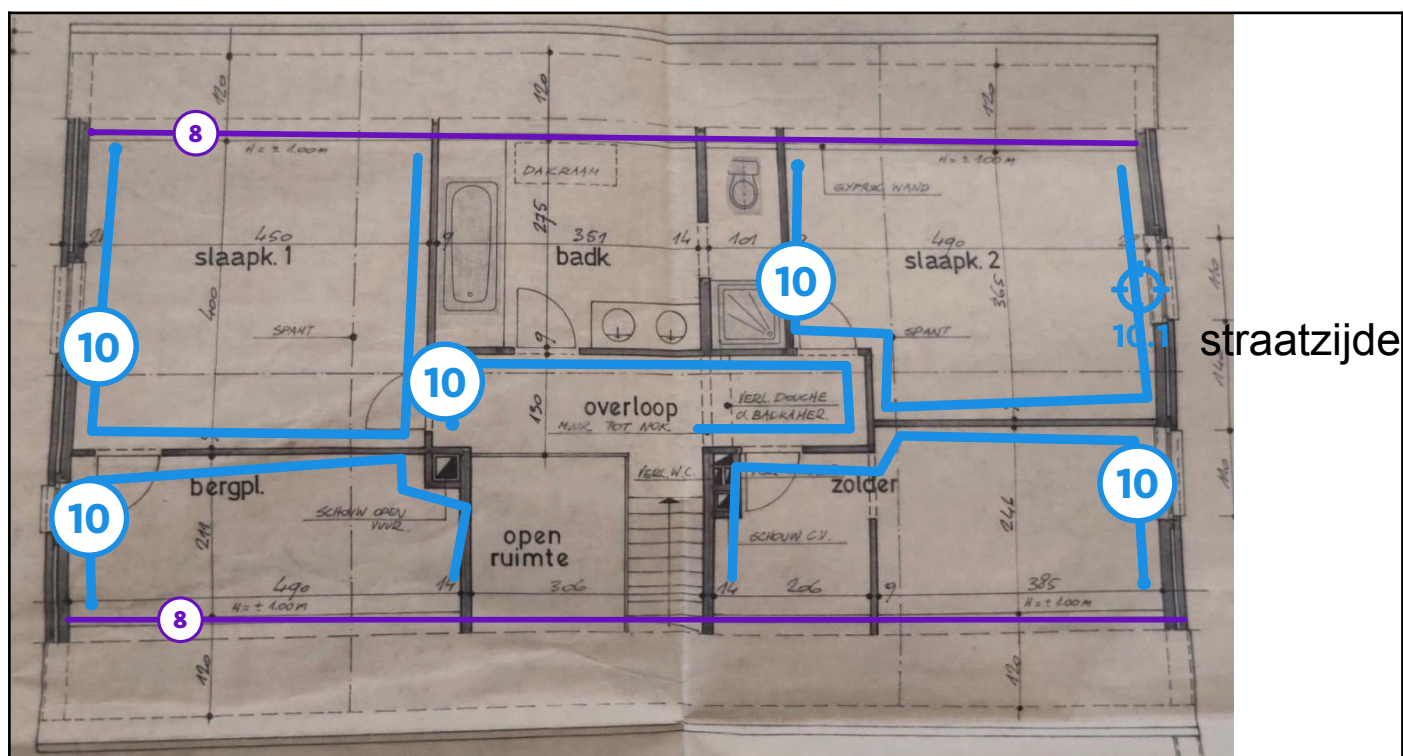
Plan 1.4: Plan +1

- ⑥ Alle ruimtes, excl badkamer, bevatten vinyl.
- ⑦ Alle plafonds zijn vals
- ⑪ Alle kit werd gecontroleerd

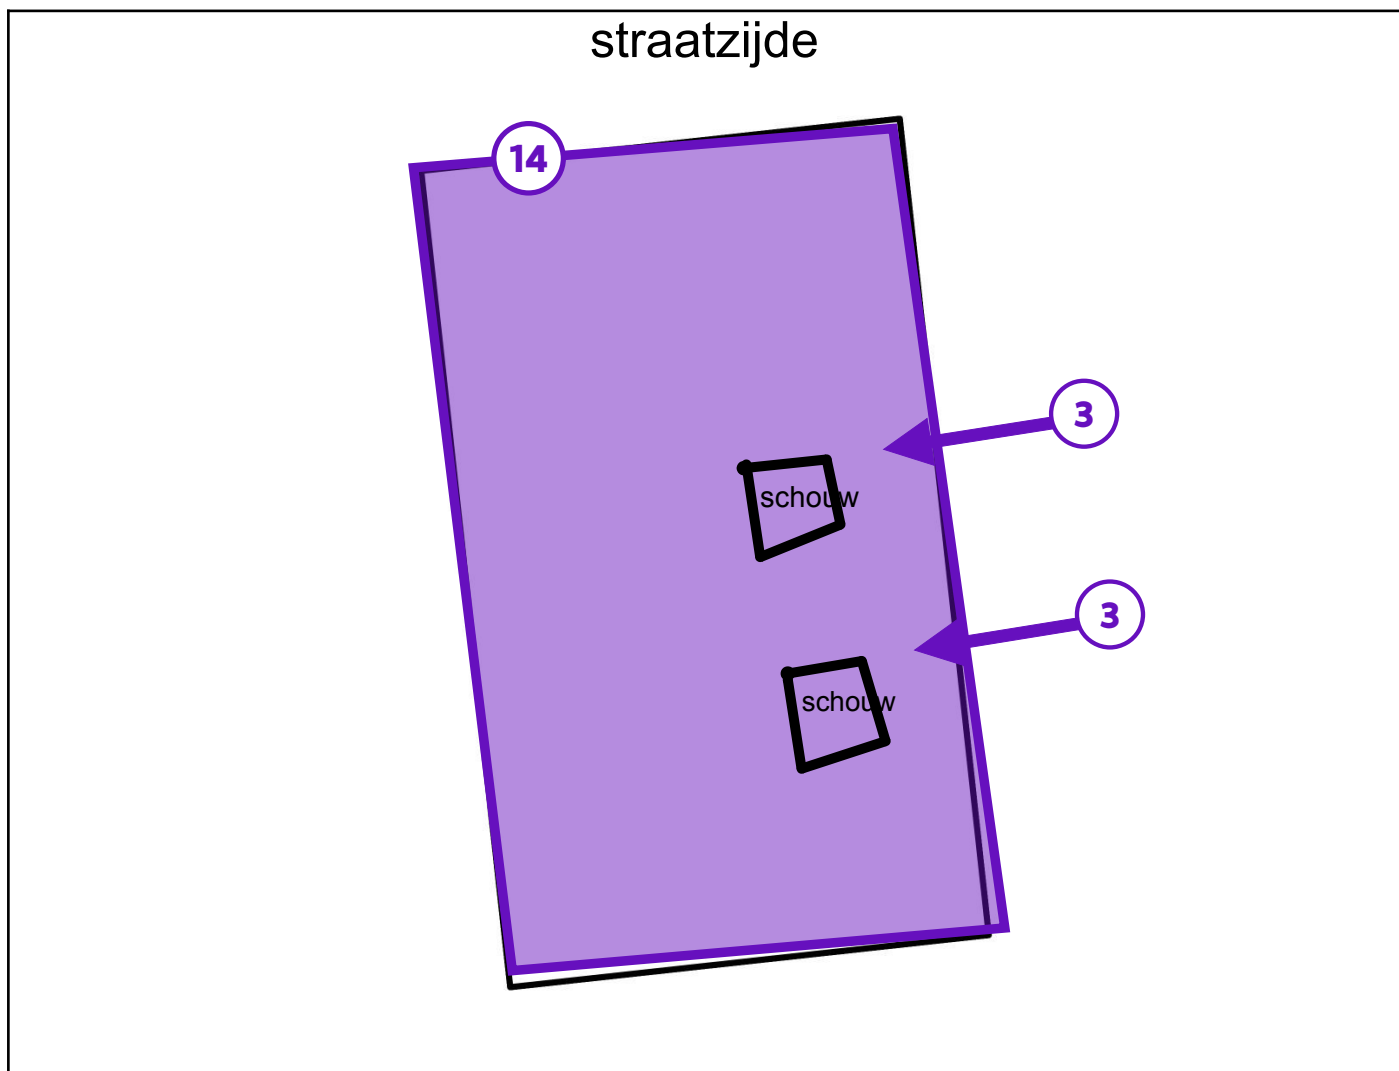
Plan 1.6: Plan dak

| Beschrijving | Type | Actie |
|--|---|---|
| 14. Dakbedekking niet verdacht | Overige ruimte of materiaal | - |

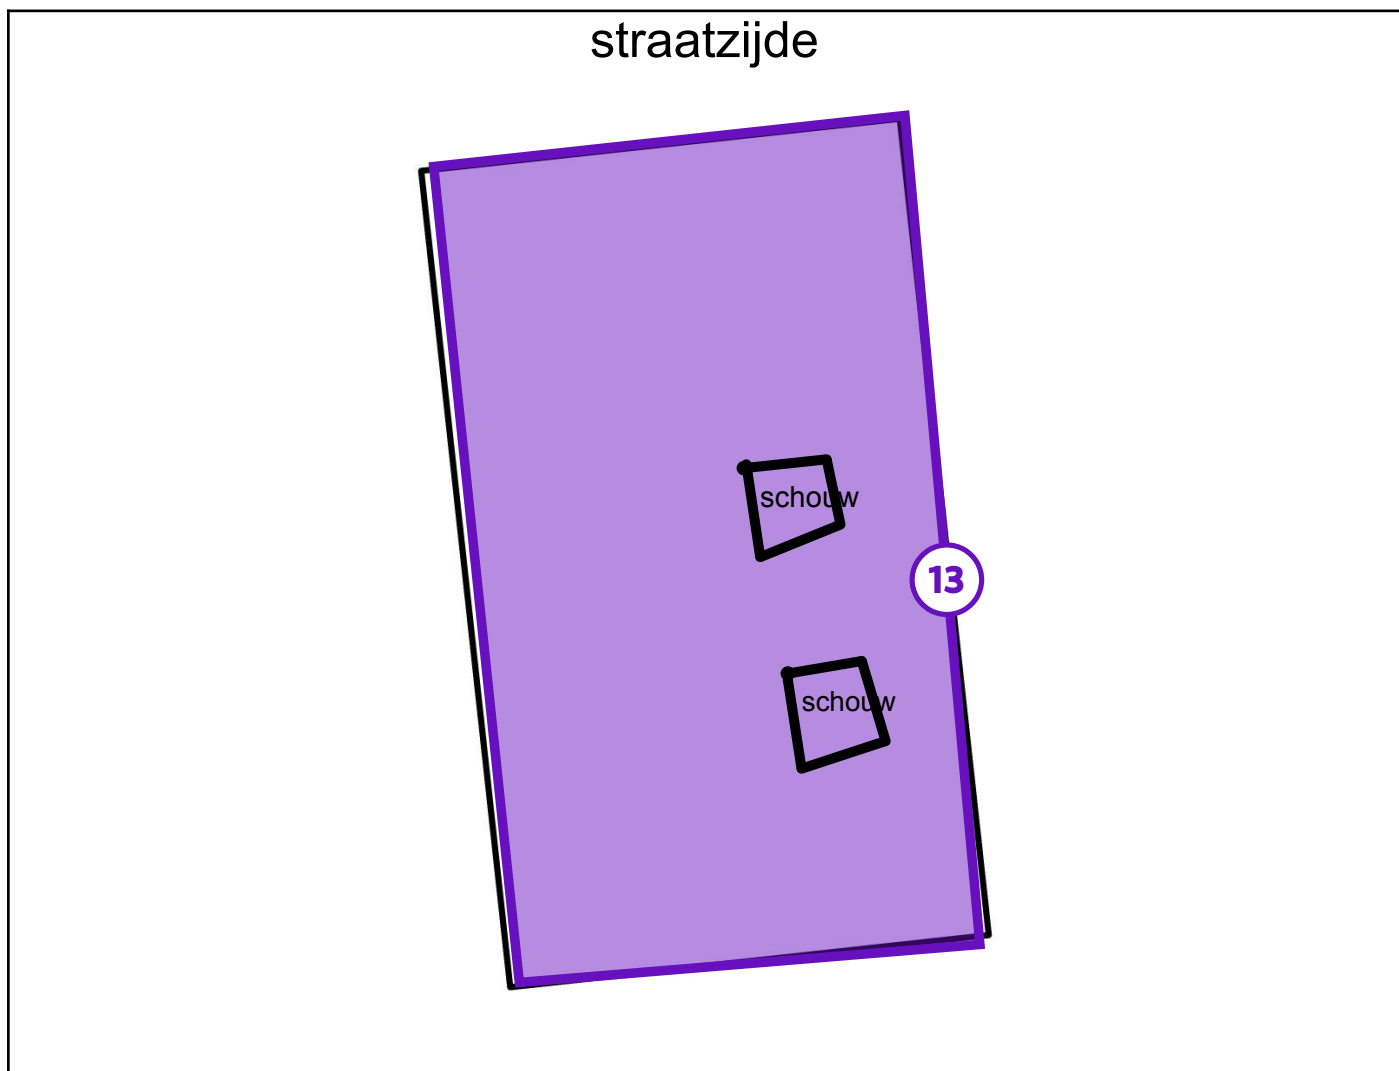
Plan 1.7: Plan dak

| Beschrijving | Type | Actie |
|---|---|---|
| 13. Onderdak niet verdacht | Overige ruimte of materiaal | - |
