Asbestinventarisatetest

Kiliaanstraat 3/6, 2570 Duffel

Attestnummer : 20260415-000419.000

Niet-asbestveilig

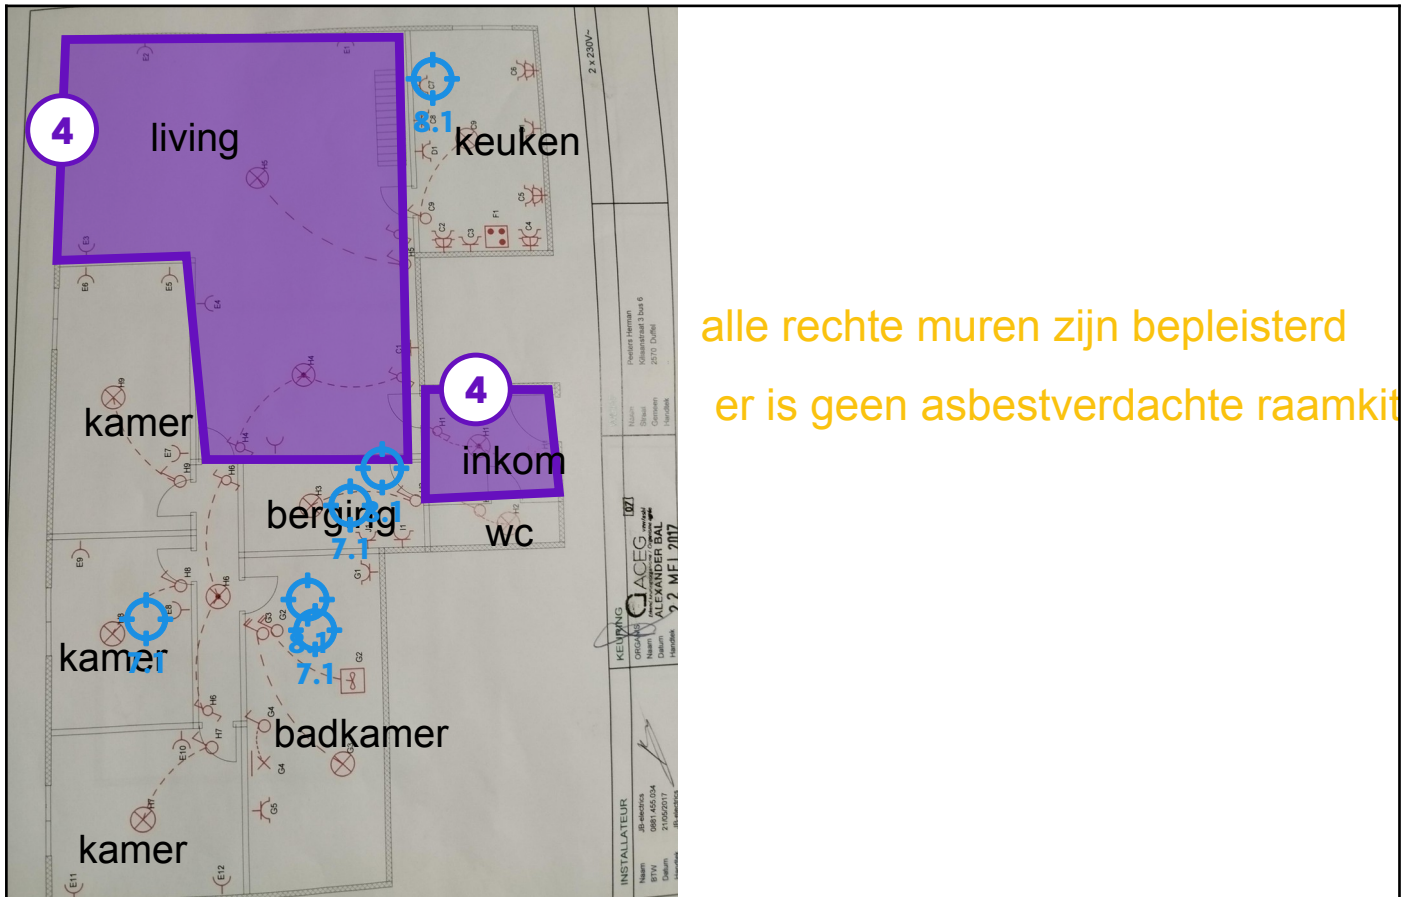
Plan 1.1: 3e verdieping

Beschrijving	Type	Actie
4. Valse plafonds	Advies	-
7. Plafondpleister	Geen asbest	-
7.1 Code: 2	Mengmonster	-
8. Muurpleister	Geen asbest	-
8.1 Code: 1	Mengmonster	-
9. Kit niet verdacht (visueel vastgesteld)	Overige ruimte of materiaal	-

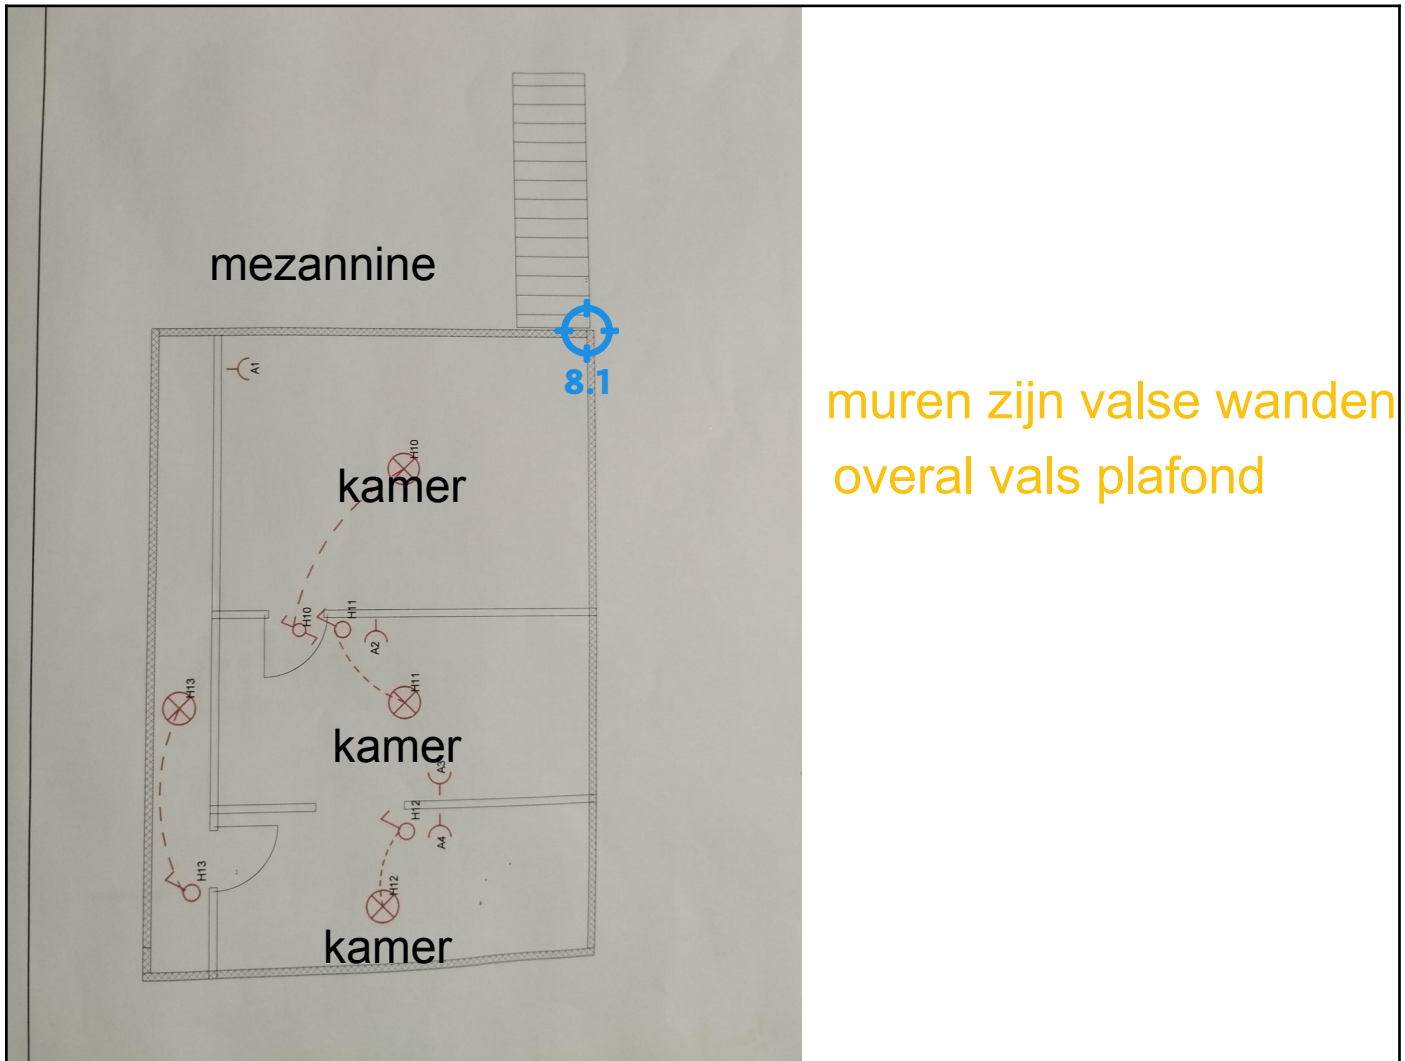
Plan 1.2: zolderverdieping

Beschrijving	Type	Actie
4. Valse plafonds	Advies	-
5. Valse wanden	Advies	-
8. Muurpleister	Geen asbest	-
8.1 Code: 1	Mengmonster	-
