Asbestinventarisatetest

Pluyseghemstraat 14, 2550 Kontich

Attestnummer : 20260617-000443.000

Niet-asbestveilig

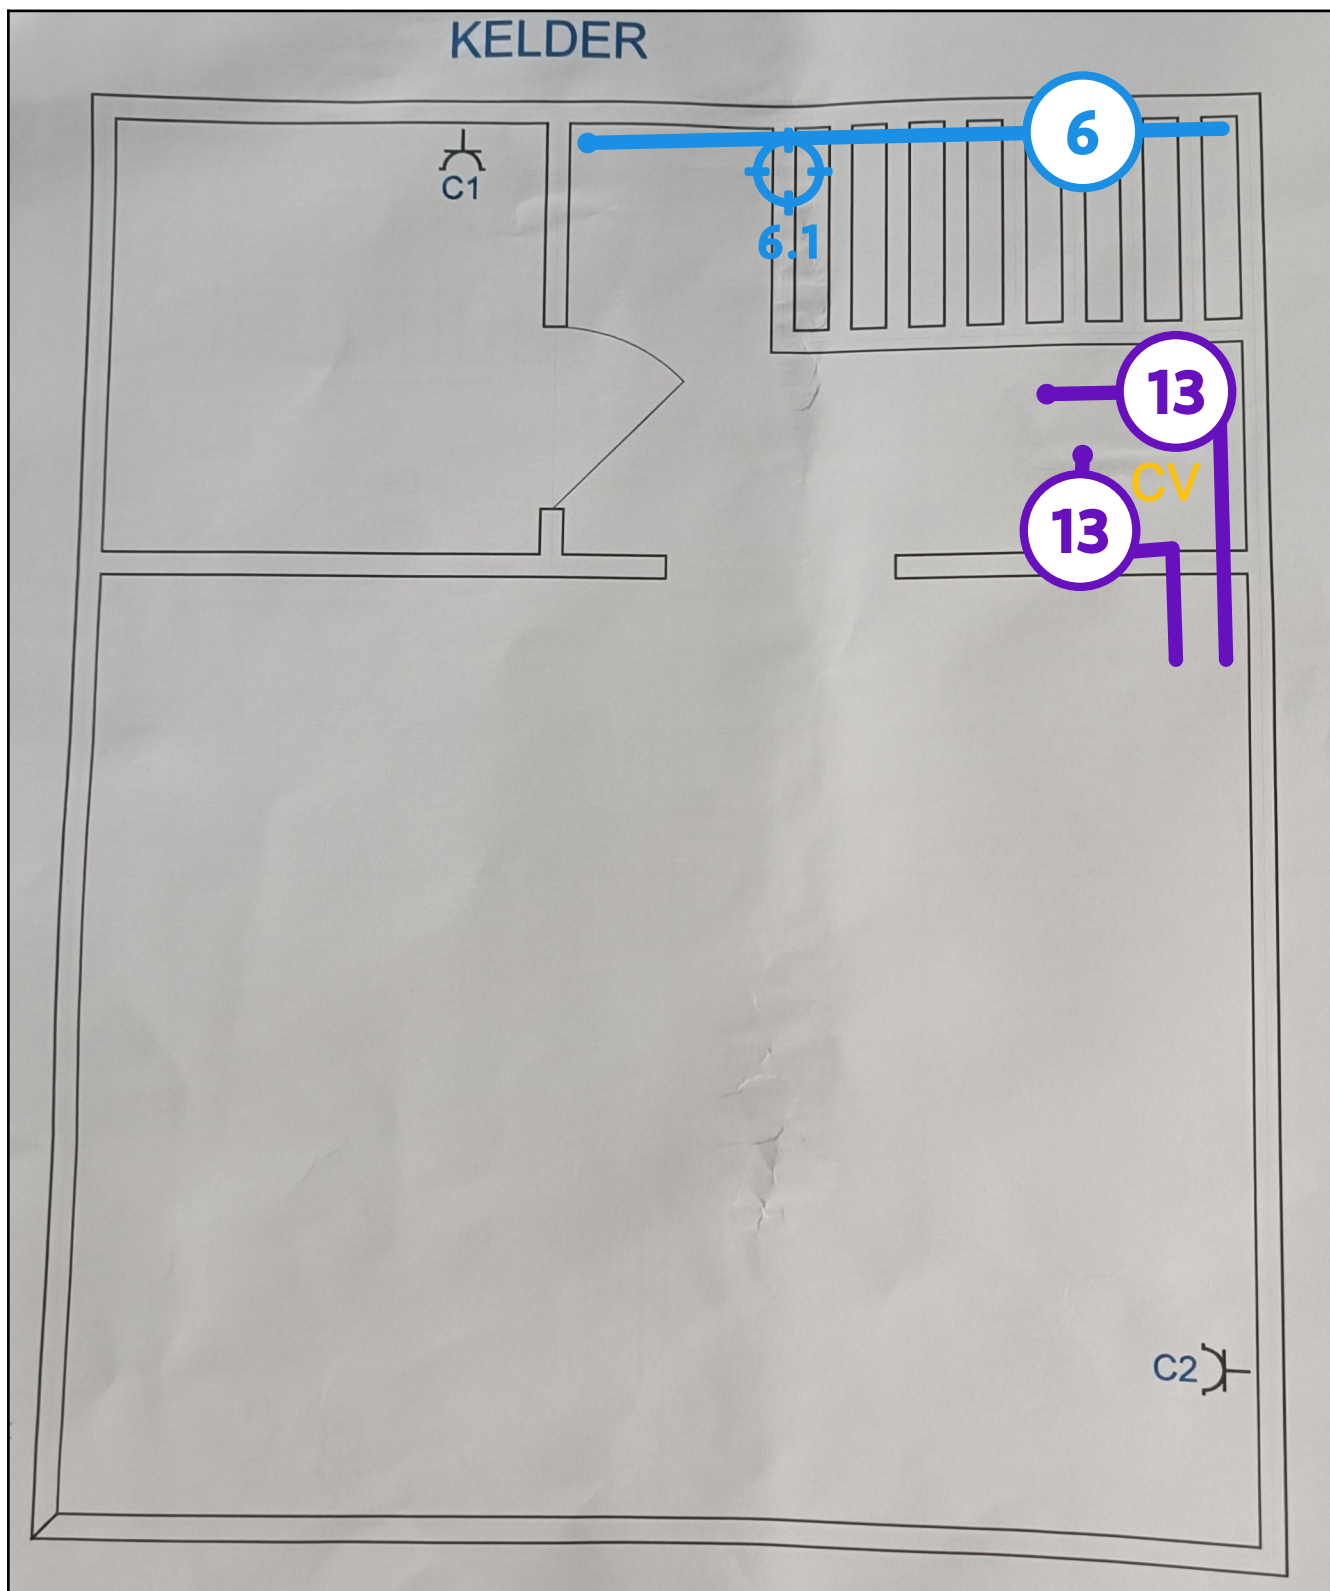
Plan 1.2: plan kelder

6. Muurpleister	Geen asbest	-
6.1 Code: muur	Mengmonster	-
12. CV Ketel/boiler	Overige ruimte of materiaal	-
13. Leidingisolatie: niet verdacht	Overige ruimte of materiaal	-

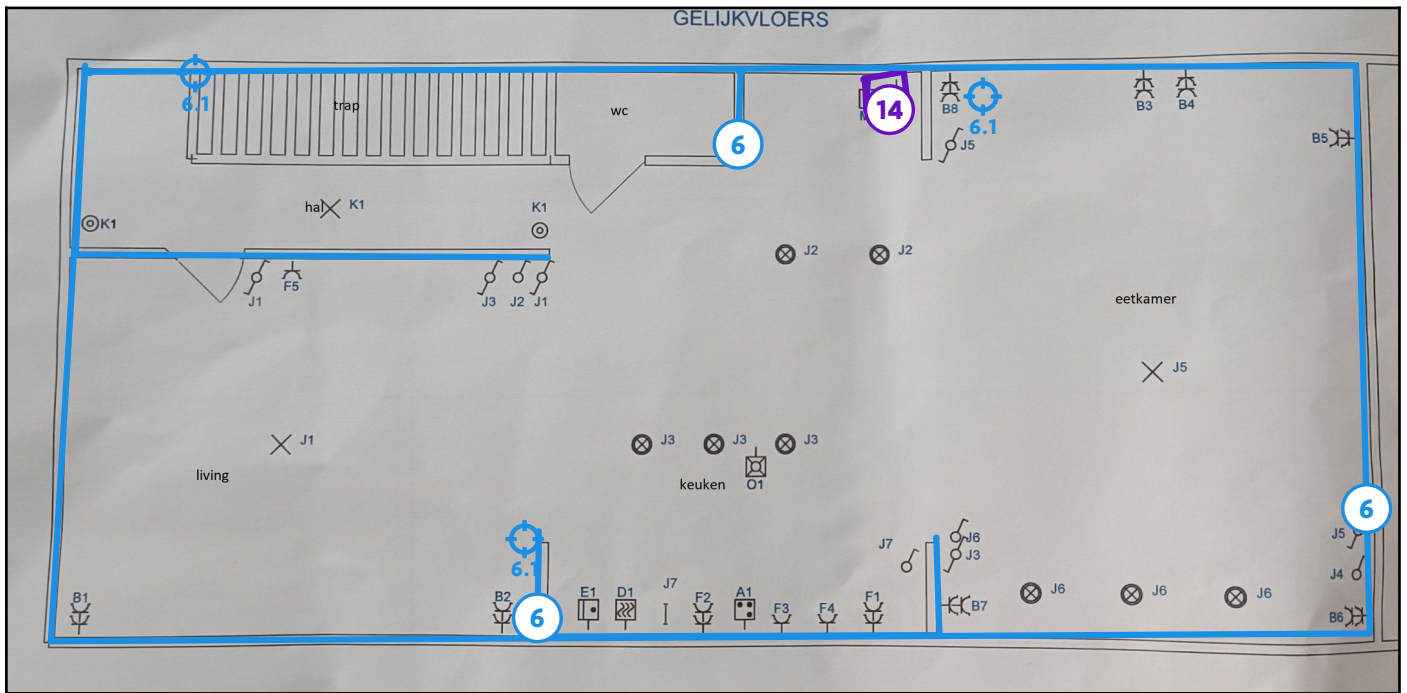
Plan 1.3: plan glv

Beschrijving	Type	Actie
6. Muurpleister	Geen asbest	-
6.1 Code: muur	Mengmonster	-
14. schouw	Overige ruimte of materiaal	-

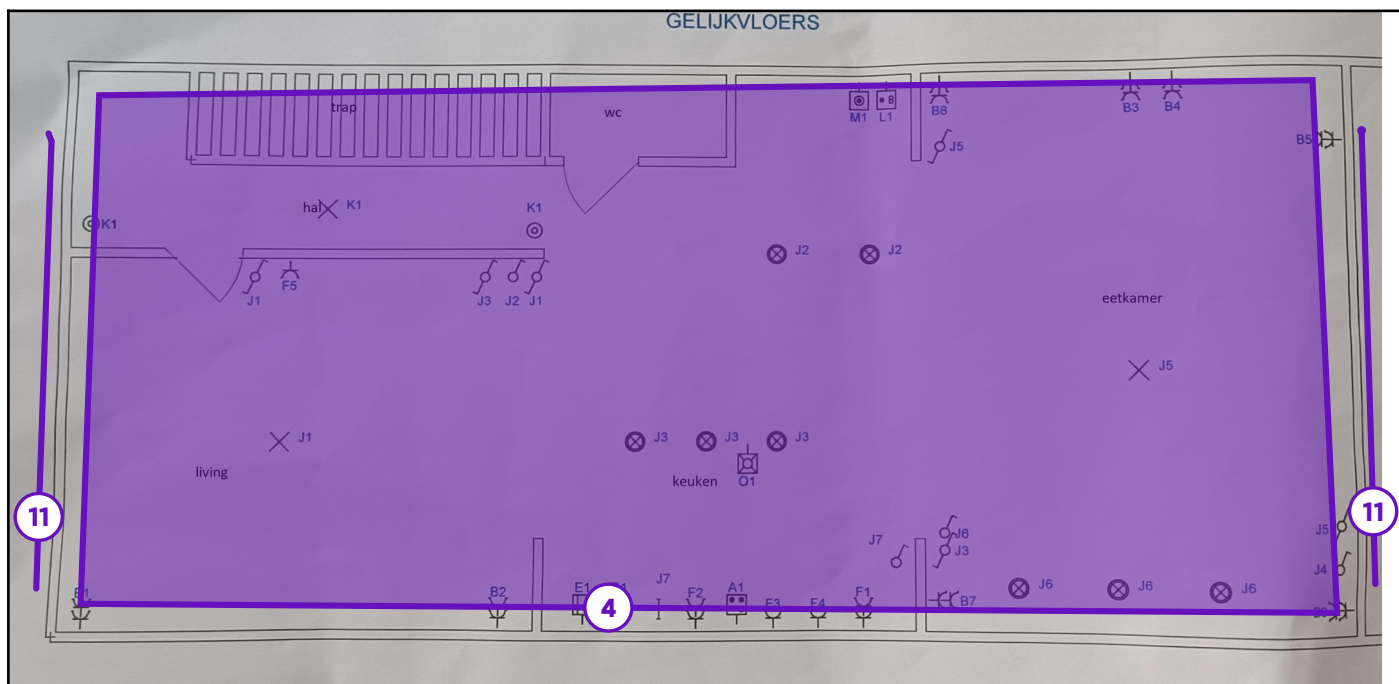
Plan 1.4: plan glv

Beschrijving	Type	Actie
4. Valse plafonds	Advies	-
11. Kit niet verdacht (visueel vastgesteld)	Overige ruimte of materiaal	-

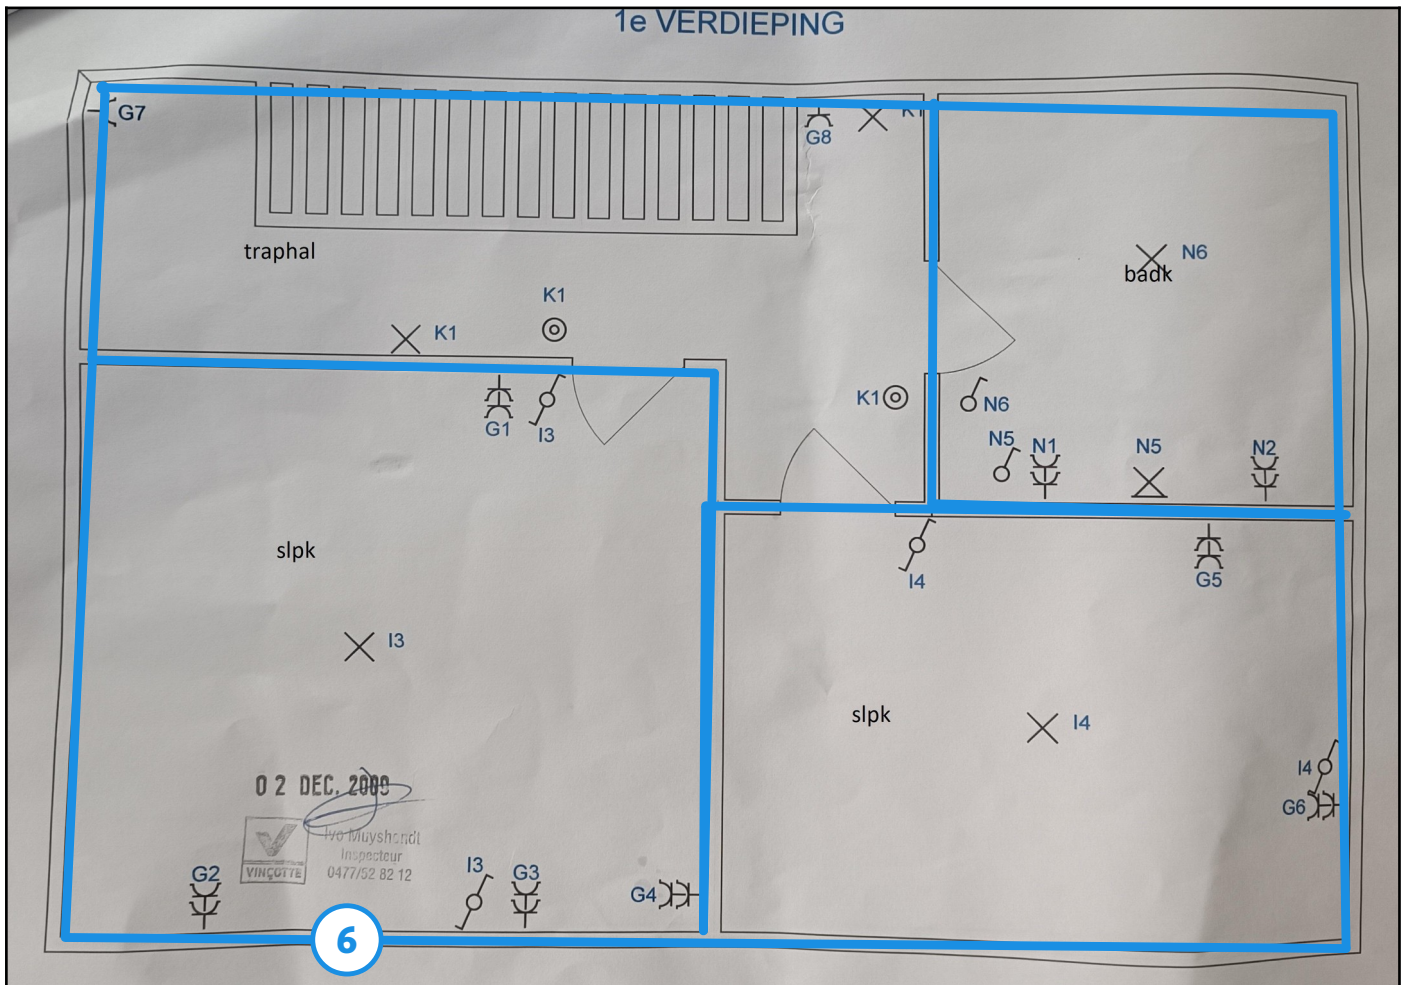
Plan 1.5: plan v+1

Beschrijving	Type	Actie
6. Muurpleister	Geen asbest	-

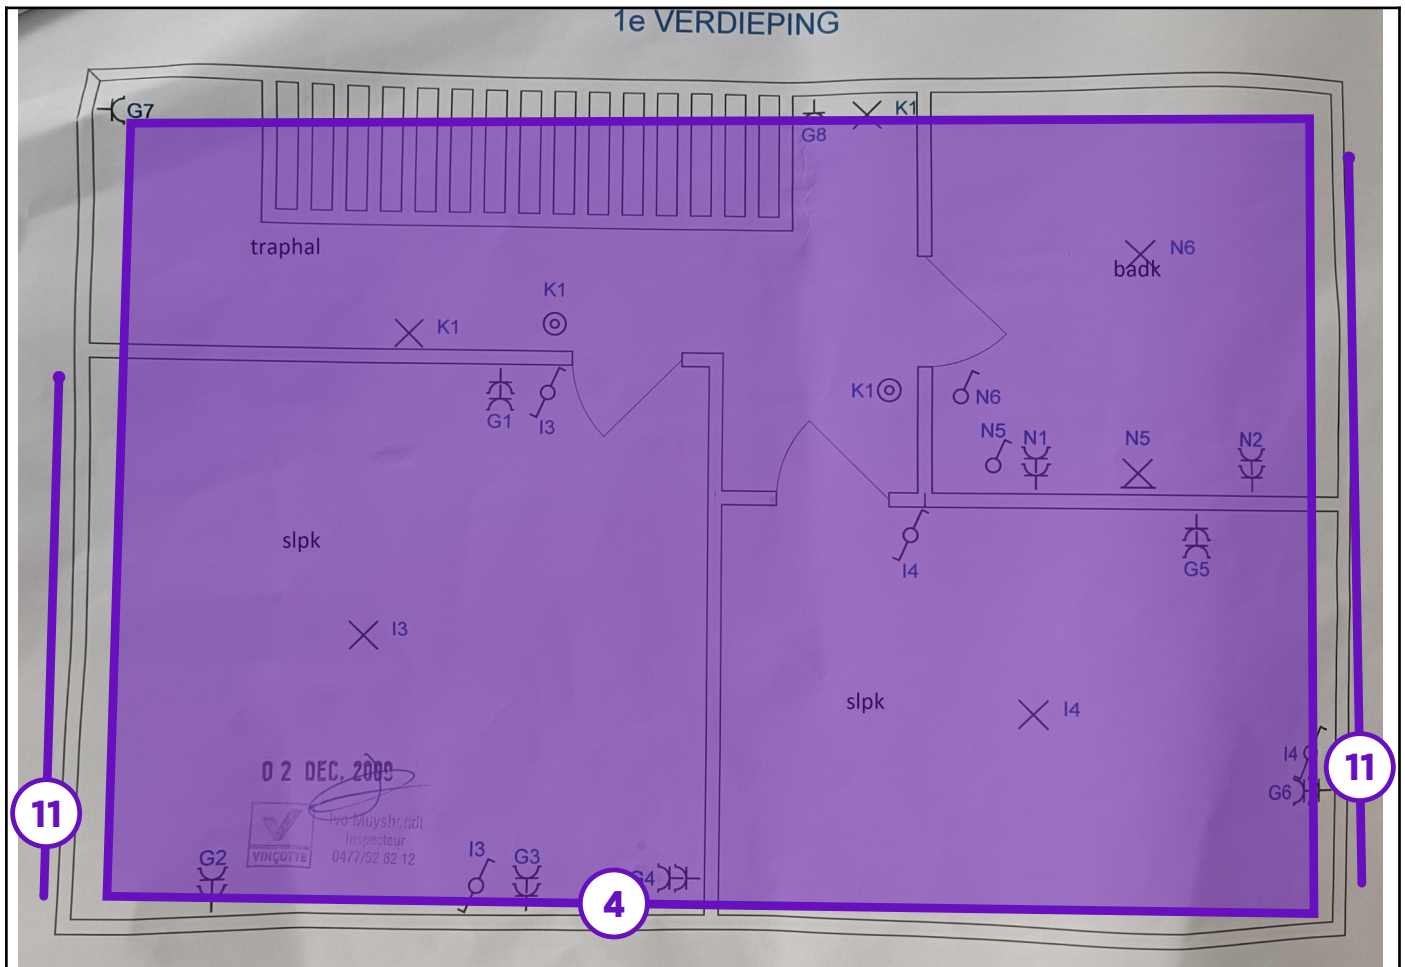
Plan 1.6: plan v+1

Beschrijving	Type	Actie
4. Valse plafonds	Advies	-
11. Kit niet verdacht (visueel vastgesteld)	Overige ruimte of materiaal	-

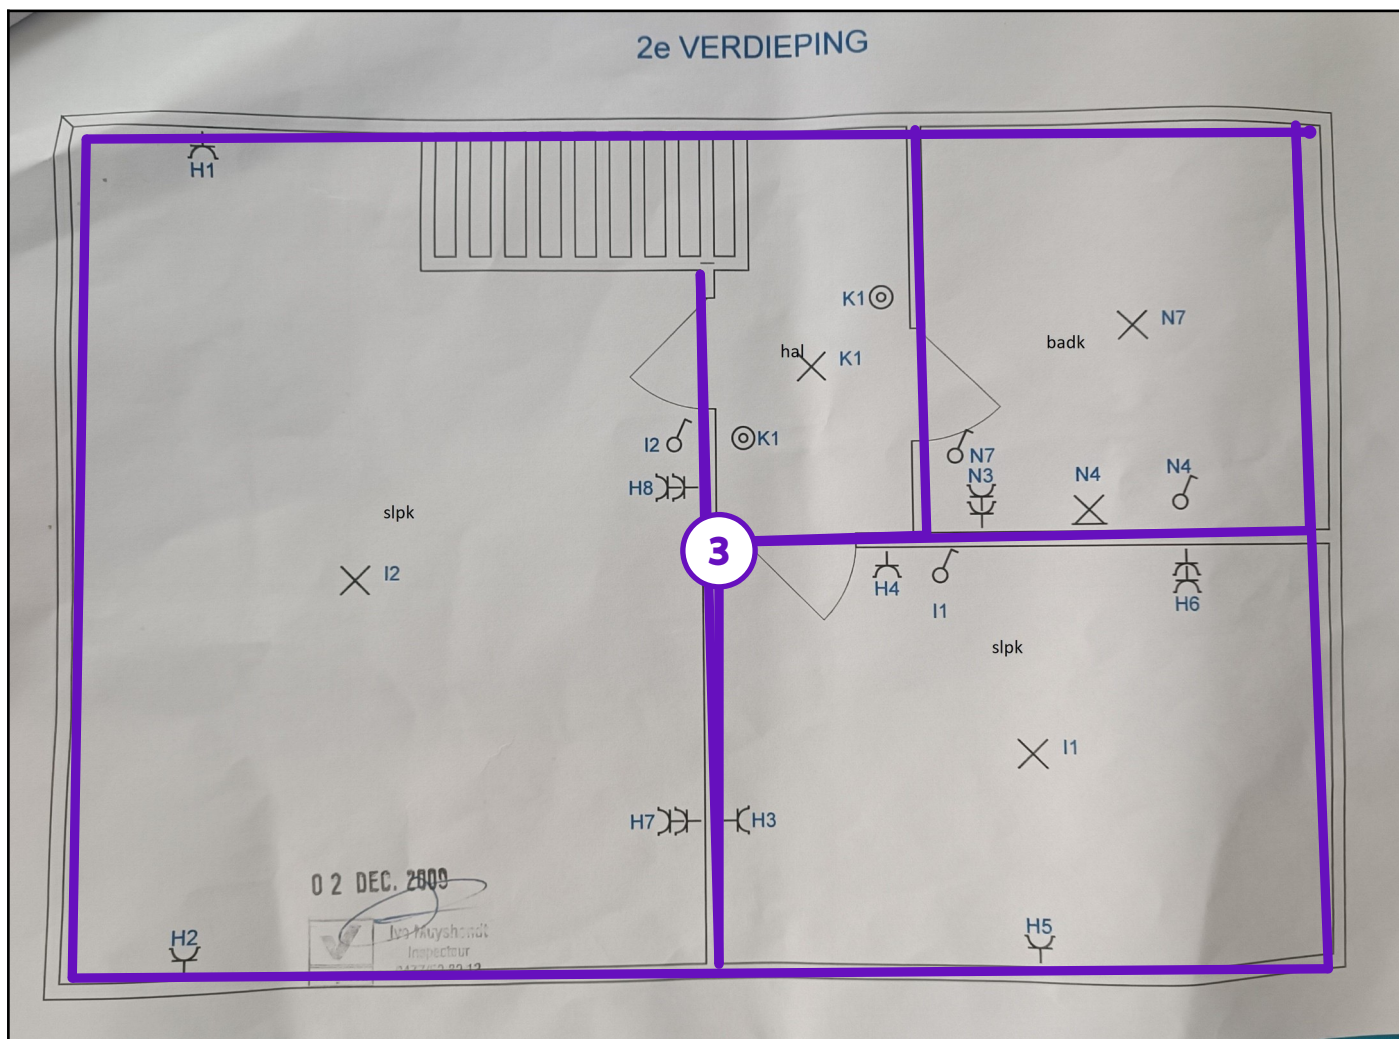
Plan 1.7: plan v+2

Beschrijving	Type	Actie
3. Valse wanden	Advies	-

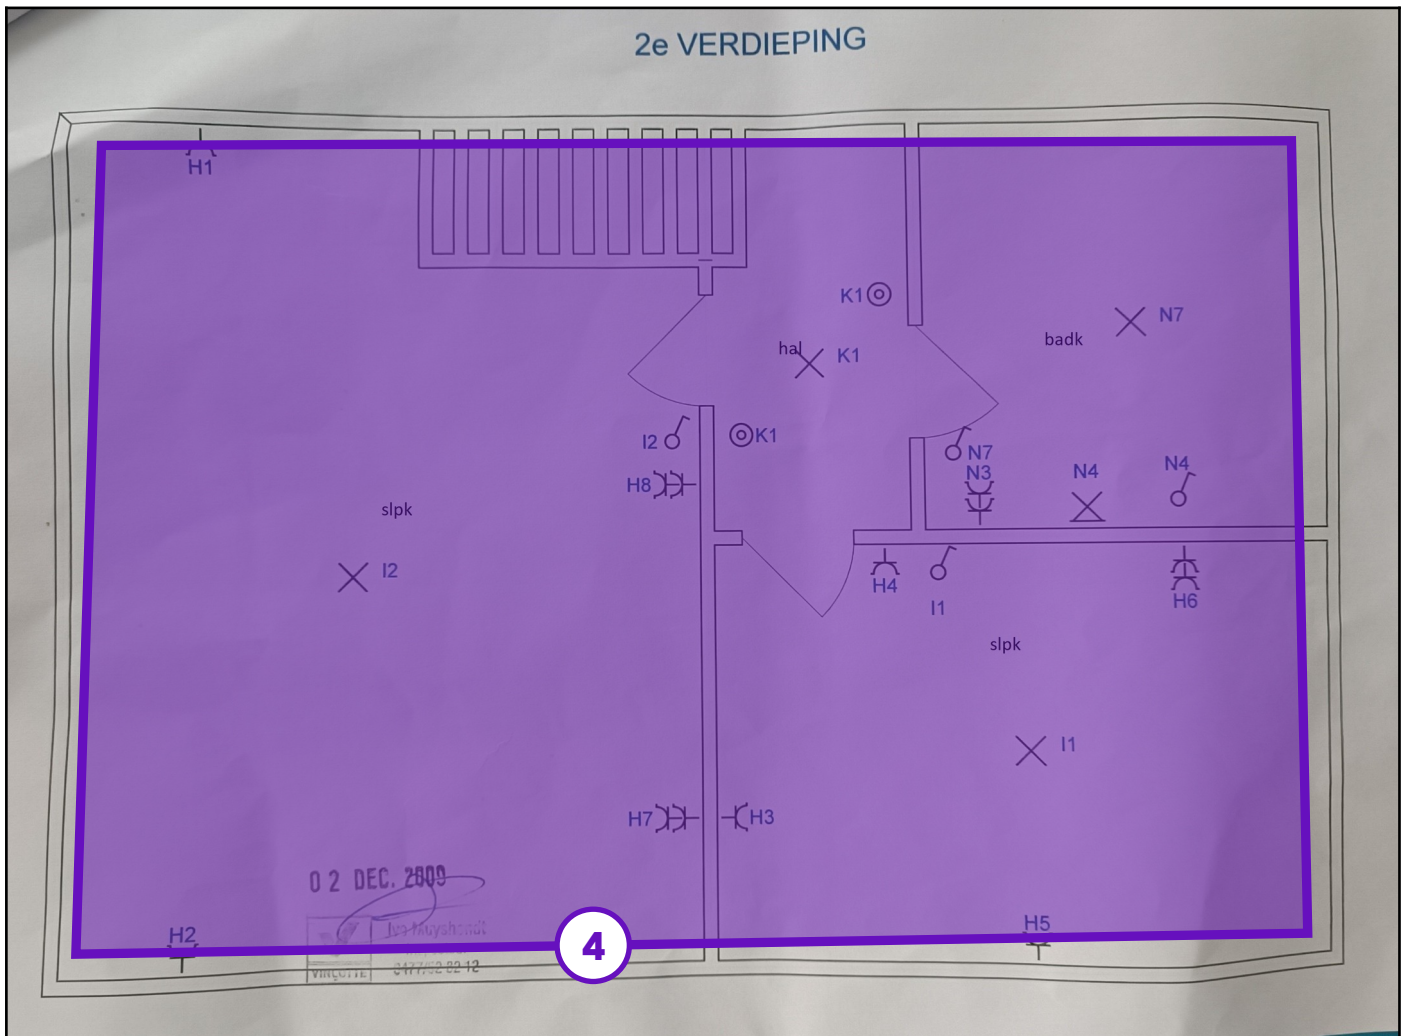
Plan 1.8: plan v+2

Beschrijving	Type	Actie
4. Valse plafonds	Advies	-

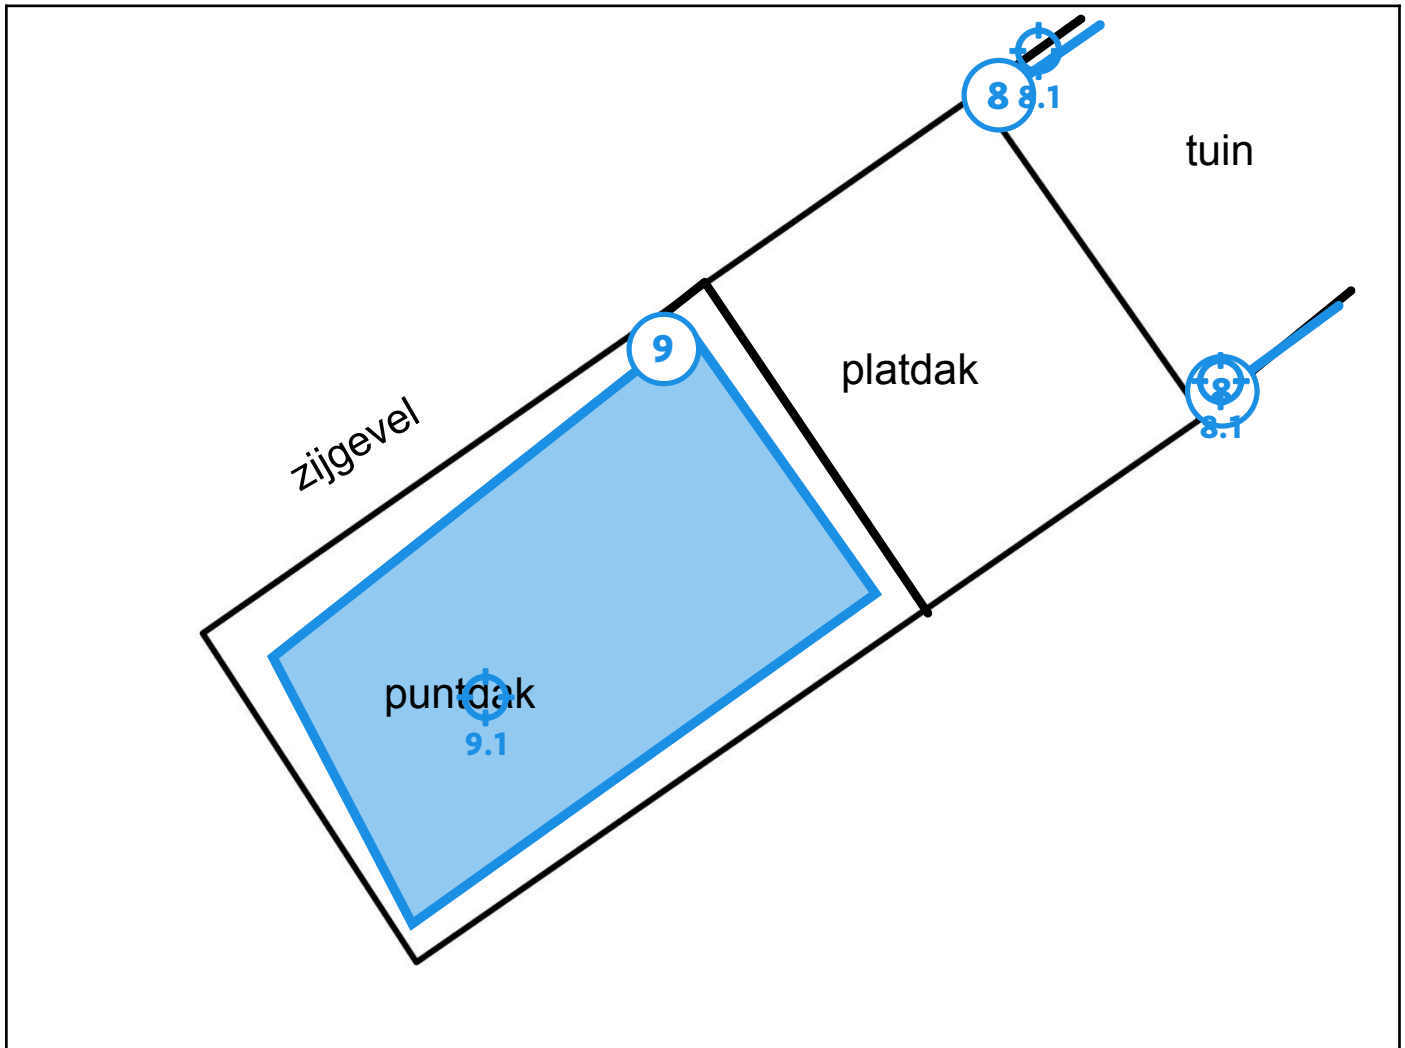
Plan 1.9: plan dak

Beschrijving	Type	Actie
8. Cementering buiten (met staalname)	Geen asbest	-
8.1 Code: cement	Mengmonster	-
9. Dakleien (met staalname)	Geen asbest	-
9.1 Code: lei dak	Puntmonster	-

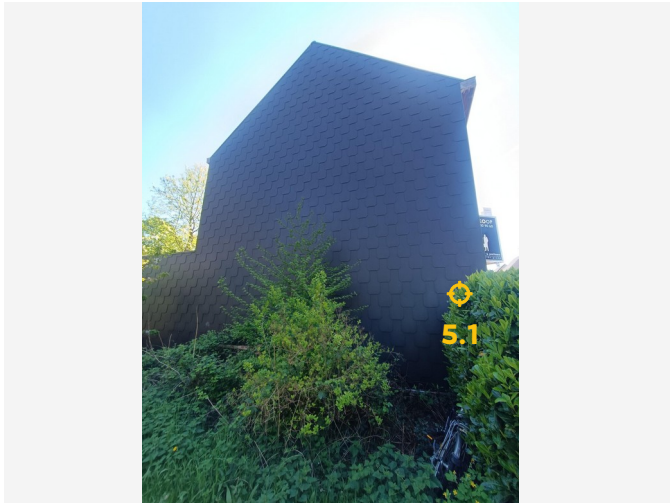
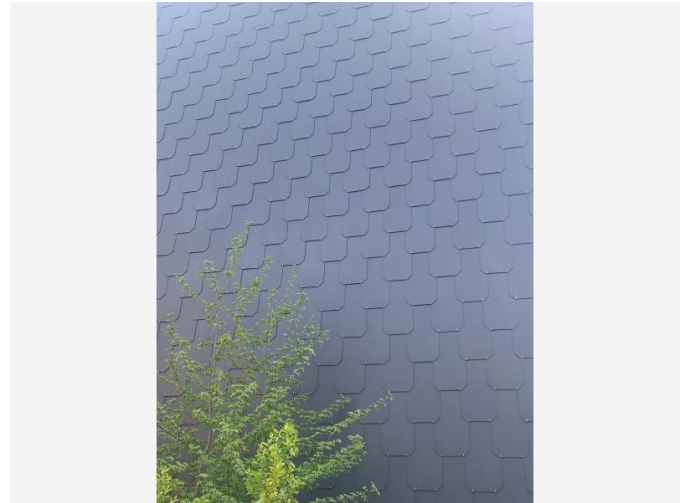
Fiche 5: gevelleien (met staalname)

Geen asbest

Beschrijving	gevelleien (met staalname)
Omgeving	Buiten
Primaire drager	Wand buitenschil
Bindmiddel van materiaal	Cement
Gebondenheid op basis van bindmiddel	Hecht
Hoeveelheid (oppervlakte - aantal)	• 79,00 m ² - 1 stuk
Totale oppervlakte	79,00 m ²
Identificatiemethode	Een monstername door de asbestdeskundige met laboanalyse door een asbestlabo.
Destructieve handeling voor identificatie	Nee
Opmerking	<p>Er werd een staal genomen aan een uitstekend stuk waardoor de waterdichtheid van de gevelbedekking niet in het gedrang komt.</p> <p>De vermelde oppervlaktes, diktes en volumes betreffen een beredeneerde schatting. Er worden geen rechten verleend aan deze oppervlaktes/diktes/volumes.</p>

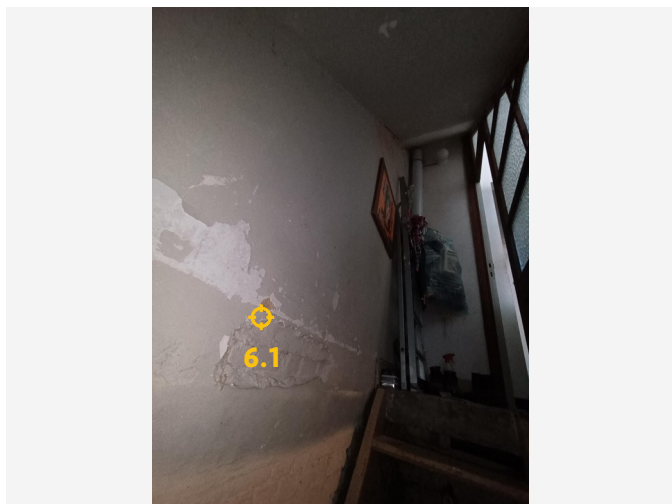
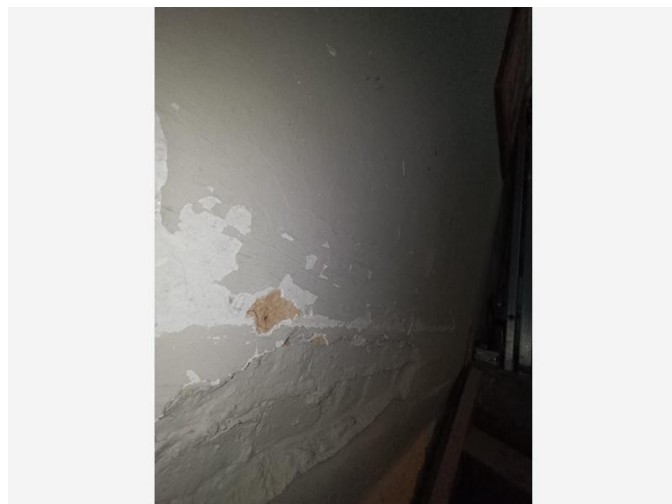
Beschrijving	Muurpleister
Omgeving	Binnen
Primaire drager	Binnenwand
Bindmiddel van materiaal	Gips - kalk
Gebondenheid op basis van bindmiddel	Niet-hechtgebonden
Hoeveelheid (oppervlakte - dikte - aantal)	• 245,00 m ² - 0,50 cm - 1 stuk
Totaal volume	1,225 m ³
Identificatiemethode	Een monstername door de asbestdeskundige met laboanalyse door een asbestlabo.
Destructieve handeling voor identificatie	Nee
Opmerking	<p>Volgens het inspectieprotocol is een monstername van het pleisterwerk verplicht om dit te identificeren als niet-asbesthoudend.</p> <p>Locatie staalnames: individuele ruimte: eetkamer / natte ruimte: keuken/ stookplaats: cv ruimte =kelder / traphal: hal</p> <p>De vermelde oppervlaktes en volumes betreffen een beredeneerde schatting. Er worden geen rechten verleend aan deze oppervlaktes/volumes. De dikte is een schatting die voorkomt uit de monsterplaatsen en is daarom niet altijd representatief.</p>

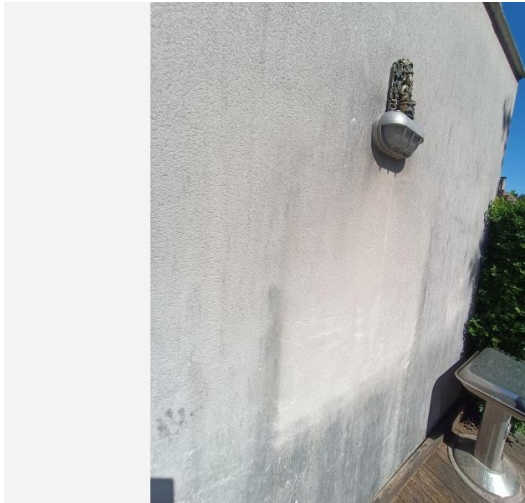
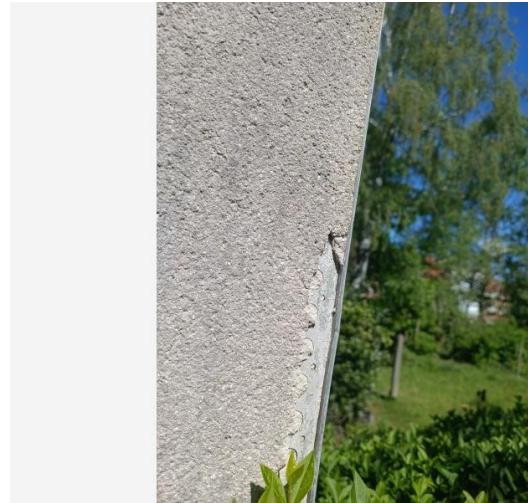
Fiche 8: Cementering buiten (met staalname)

Geen asbest

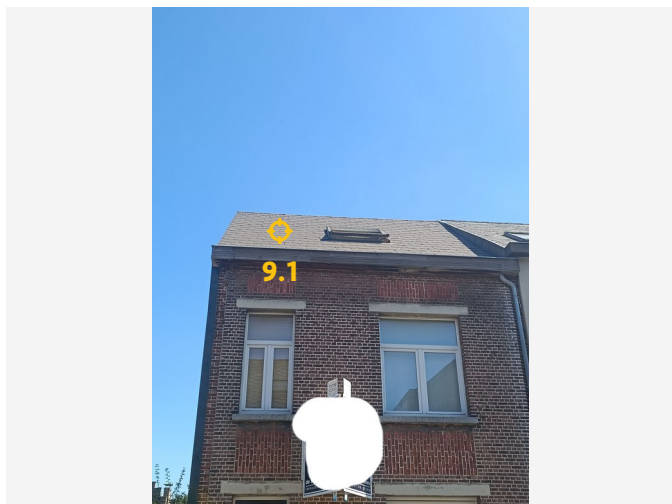
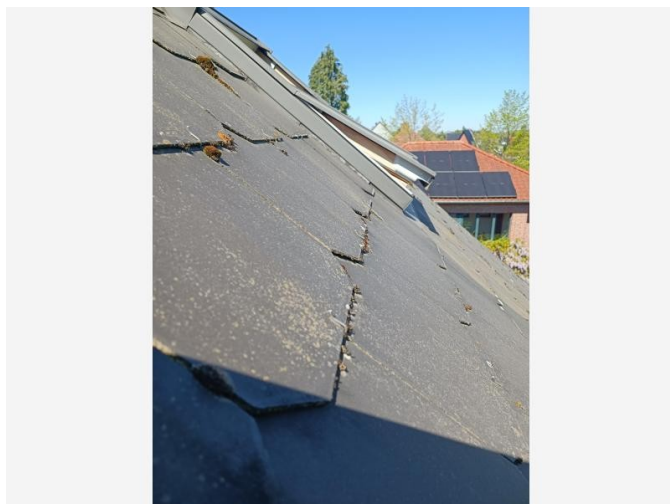
Fiche 9: Dakleien (met staalname)

Geen asbest

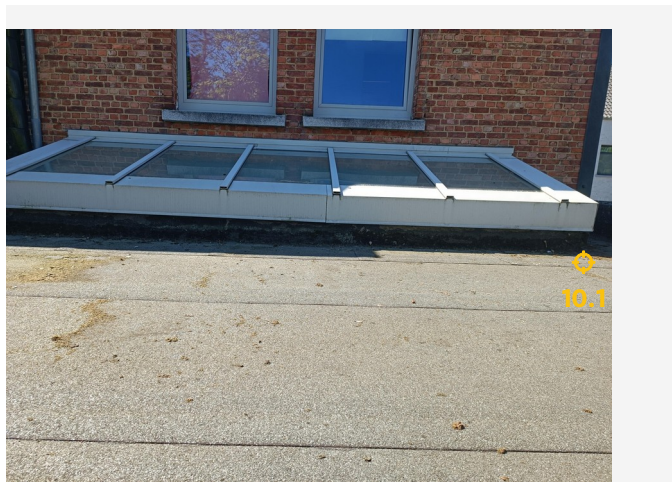
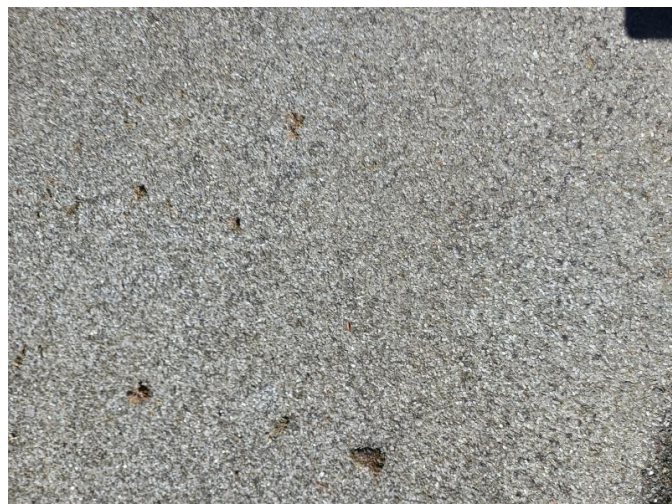
Fiche 10: Roofing (met staalname)

Geen asbest

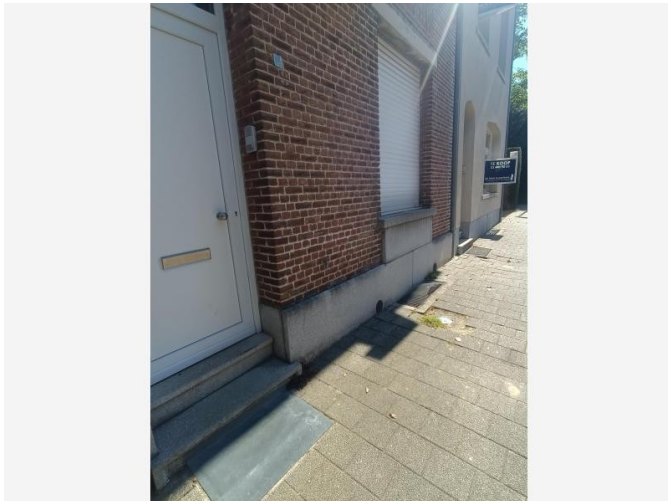
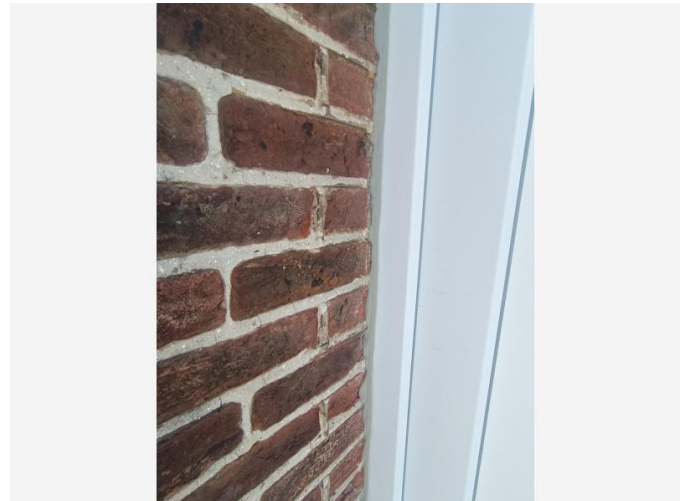
Beschrijving	Notitie	Terug te vinden op plannen
Fiche 11: Kit niet verdacht (visueel vastgesteld)	De gebruikte siliconen kit is niet asbestverdacht	Plan 1.4: plan glv Plan 1.6: plan v+1
Fiche 12: CV Ketel/boiler	De CV ketel werd gecontroleerd(combifort) en is niet asbest verdacht geen risico bouwjaar.	Plan 1.2: plan kelder
Fiche 13: Leidingisolatie: niet verdacht	De thermische isolatie is visueel als niet-asbestverdacht beoordeeld. Deze handeling is een steekproef , er is geen garantie dat de volledige leiding isolatie met éénzelfde materiaal is opgebouwd. Dit kan enkel via destructief onderzoek vastgesteld worden.	Plan 1.2: plan kelder
