Asbestinventarisatetest

Schuurveld 26, 2550 Kontich

Attestnummer : 20251013-000442.000

Uitgegeven op : 13.10.2025

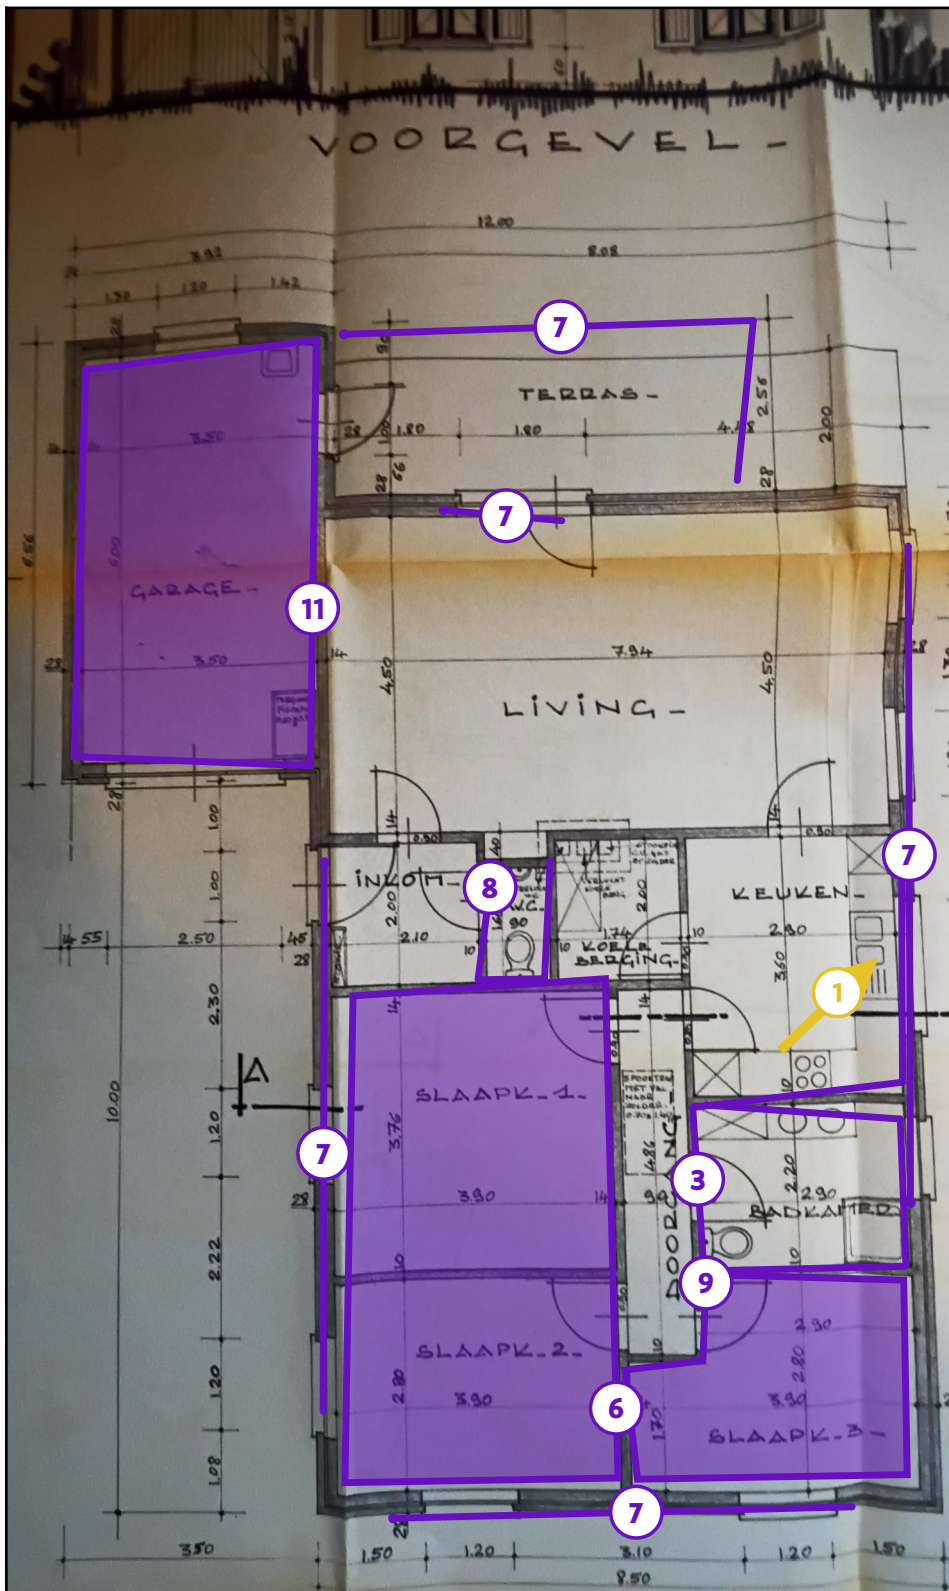
Plan 1.1: Gelijkvloers

1. anti-dreunsticker onder spoelbak	Asbestmateriaal	Zorgvuldig beheren
3. gelijkde tegels badkamer en keuken	Advies	-
6. Vast tapijt kamers voordeur	Advies	-
7. ramen met soepele kit	Advies	-
8. gelijkde intacte tegels	Advies	-
9. Laminaat in kamer naast badkamer	Advies	-
11. Garage zonder afwerking	Advies	-

Eindbeoordeling materiaalrisico	Zeer laag materiaalrisico en/of zeer lage kans op vezelvrijgave
Opmerking	onder de spoelbak en dus in de kast Crocidoliet is een aanname bij gebrek aan staalname. Een staalname kan een andere asbestsoort met zich meebrengen en de risico beoordeling beïnvloeden

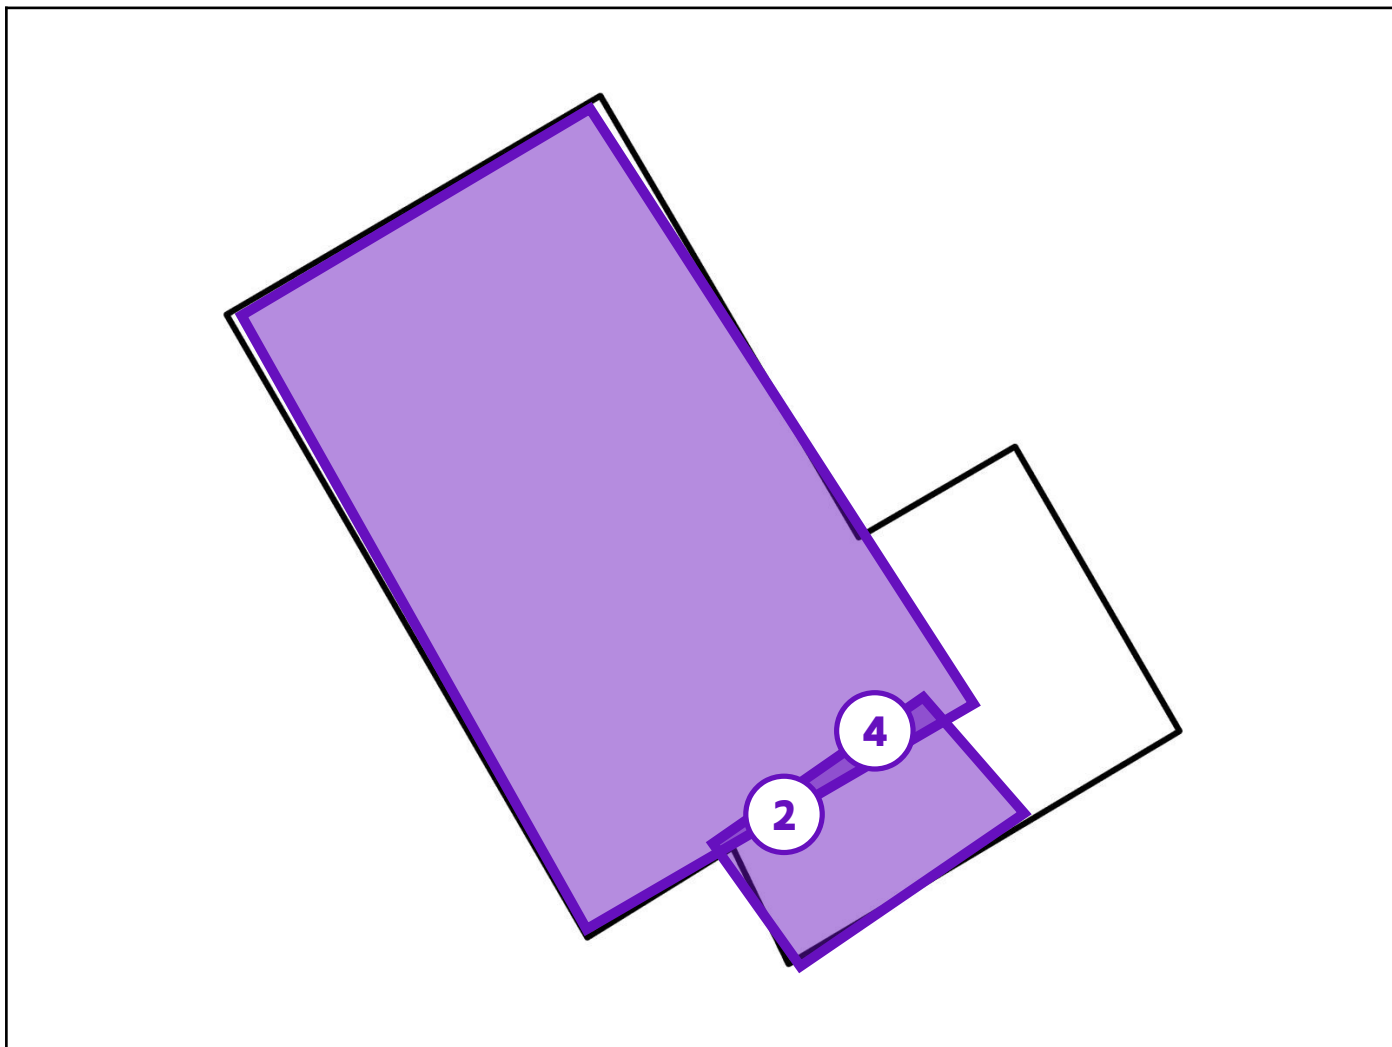
Plan 1.3: Hoofdgebouw plan

Beschrijving	Type	Actie
2. Onderdak is doek	Advies	-
4. Veranda aanbouw	Advies	-

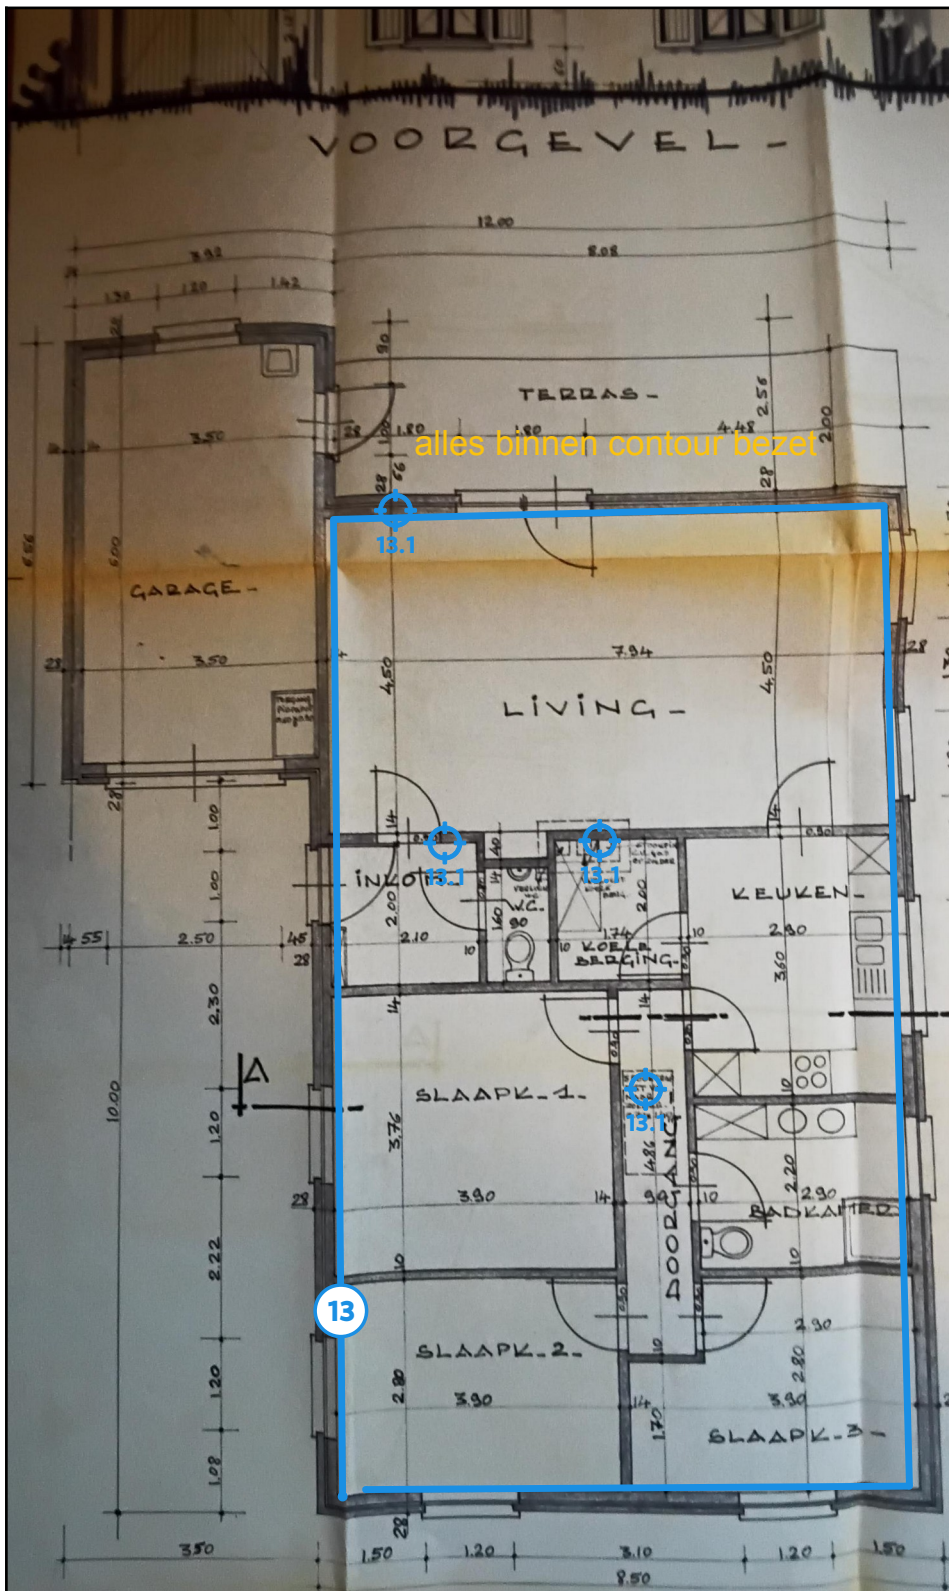
Plan 1.4: Gelijkvloers

13. bepleistering op de muren	Geen asbest	-
13.1 Code: Schuur mur	Mengmonster	-

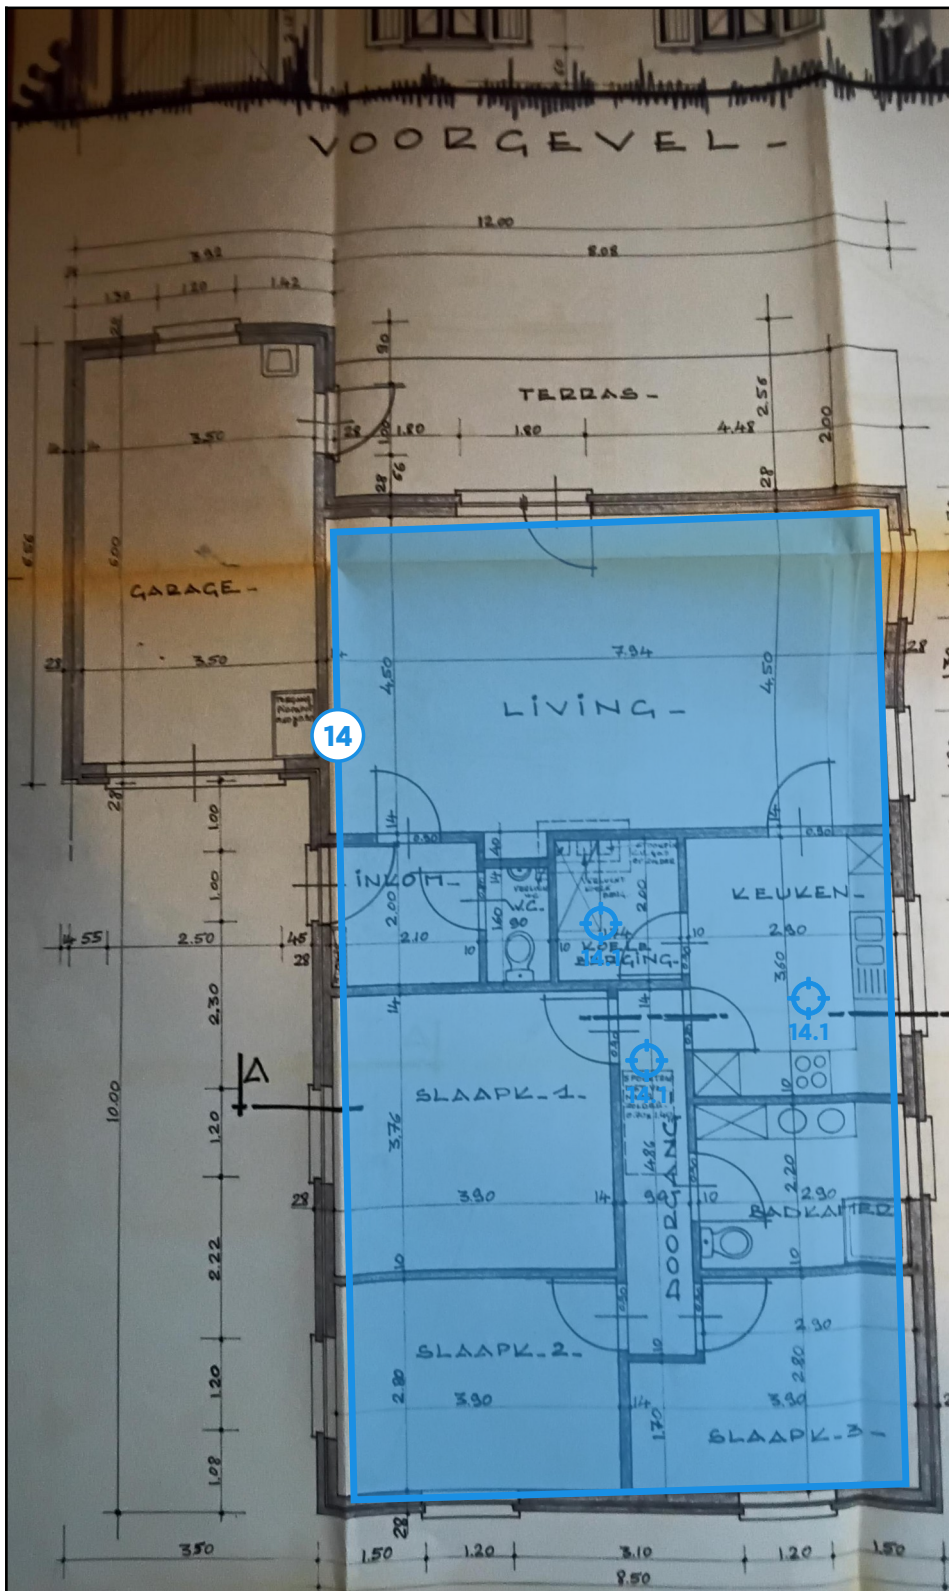
Plan 1.5: Gelijkvloer

14. bepleistering op de plafonds	Geen asbest	-
14.1 Code: Schuur plaf	Mengmonster	-

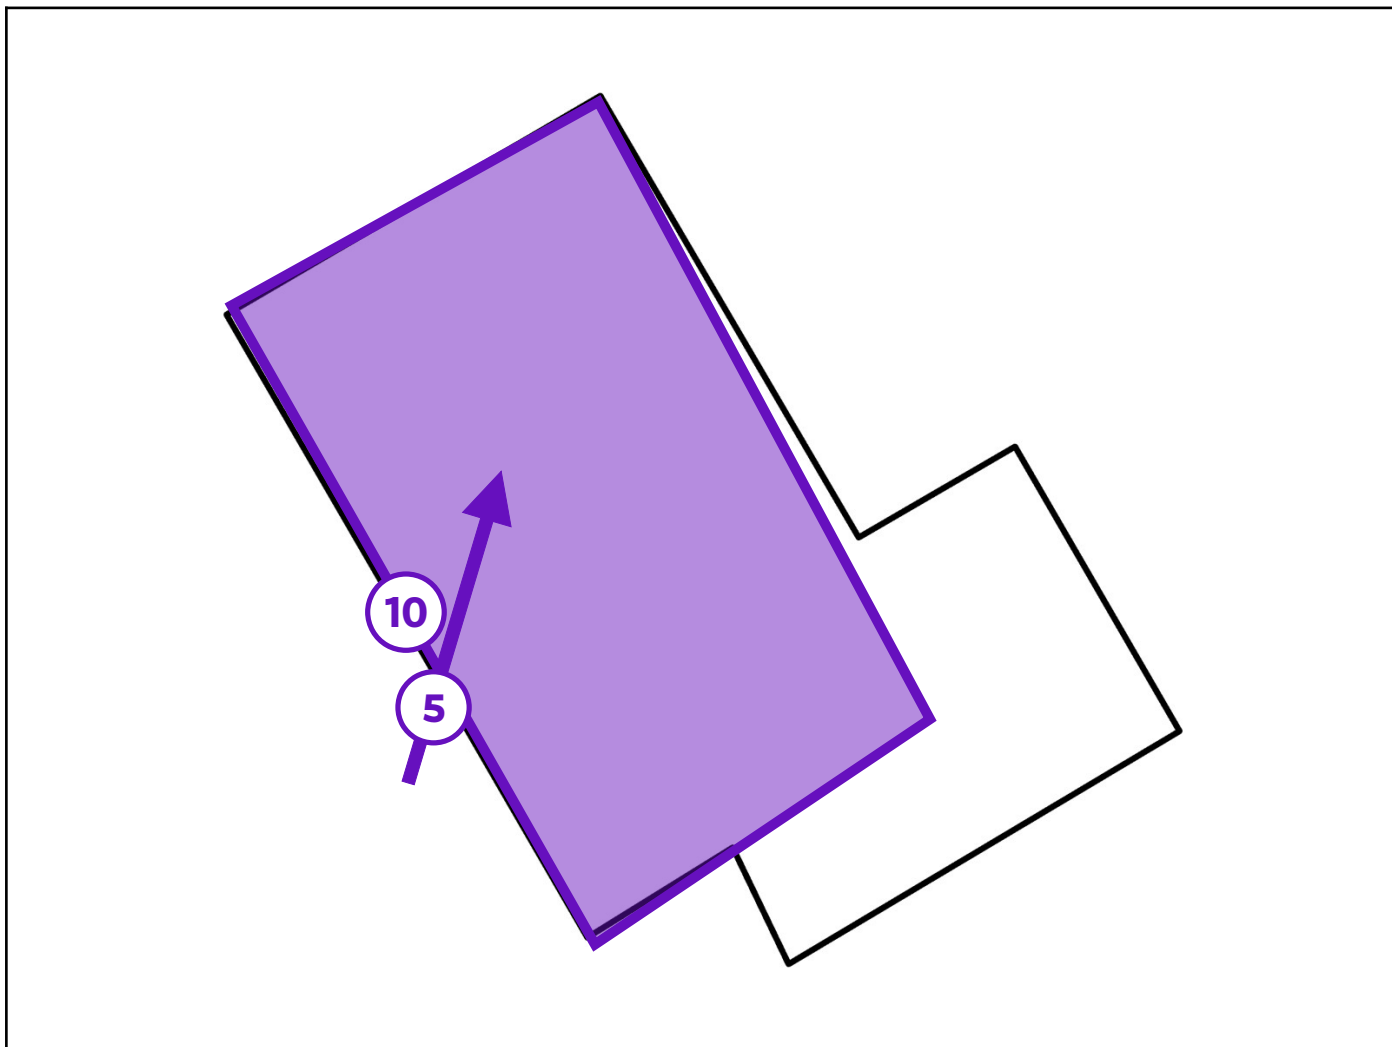
Plan 1.6: Hoofdgebouw plan

Beschrijving	Type	Actie
5. Recente cv-ketel zolder	Advies	-
10. Zolder zonder afwerking	Advies	-

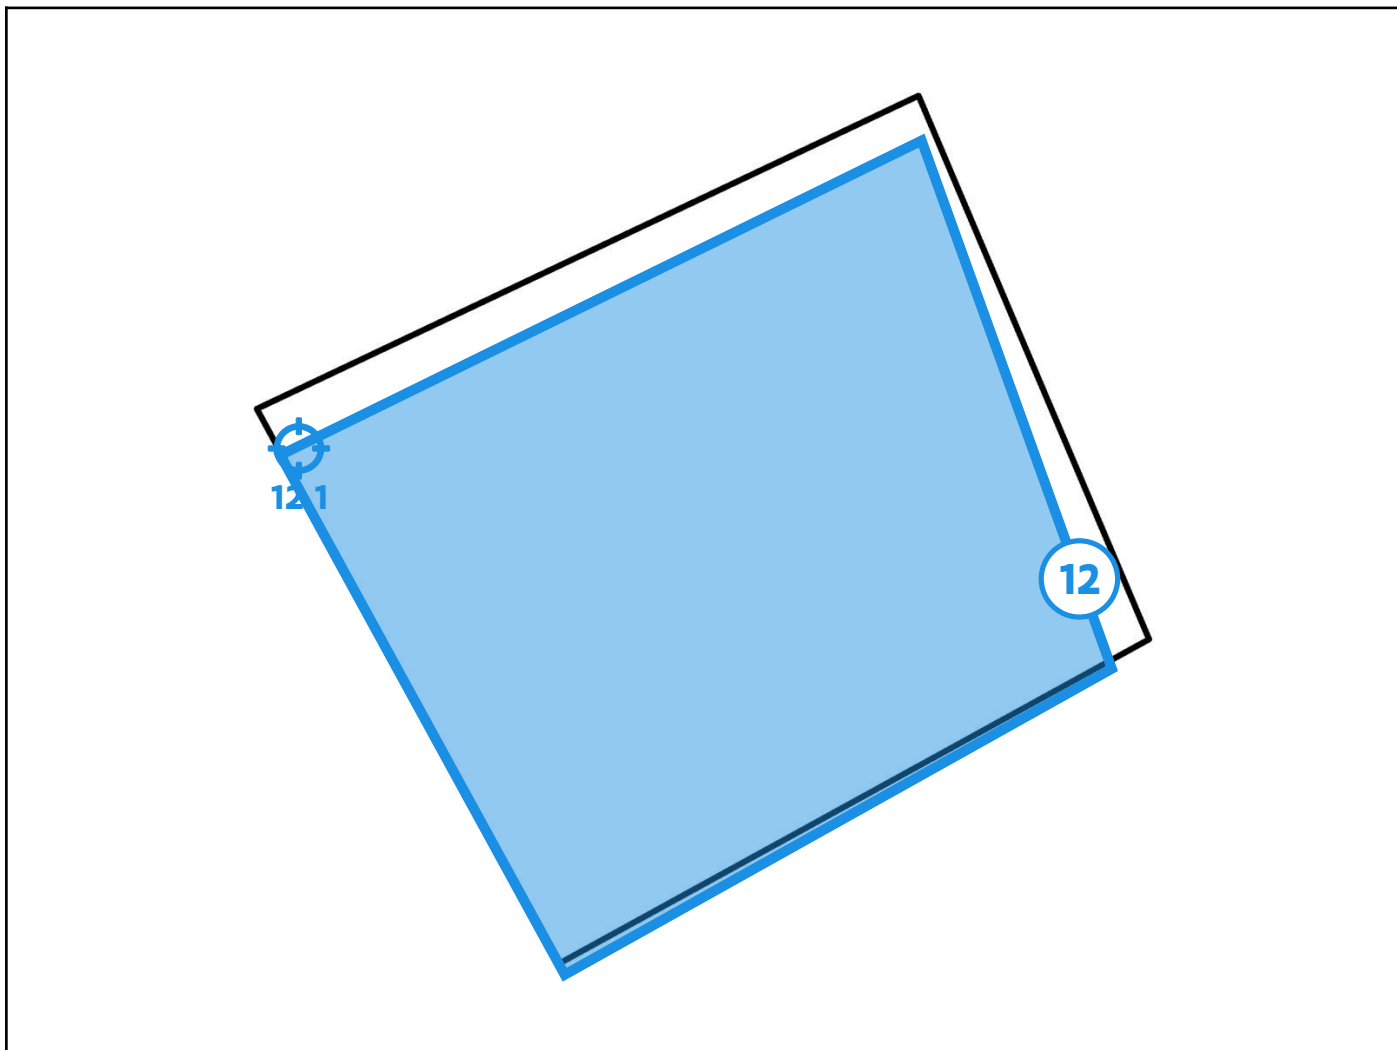
Plan 2.1: Constructie plan

Beschrijving	Type	Actie
12. roofing lei tuinhuis	Geen asbest	-
12.1 Code: Schuur lei	Puntmonster	-
