# Asbestinventarisatetest

Augustijnslei 259, 2930 Brasschaat

Attestnummer : 20240717-000368.000

Uitgegeven op : 17.07.2024

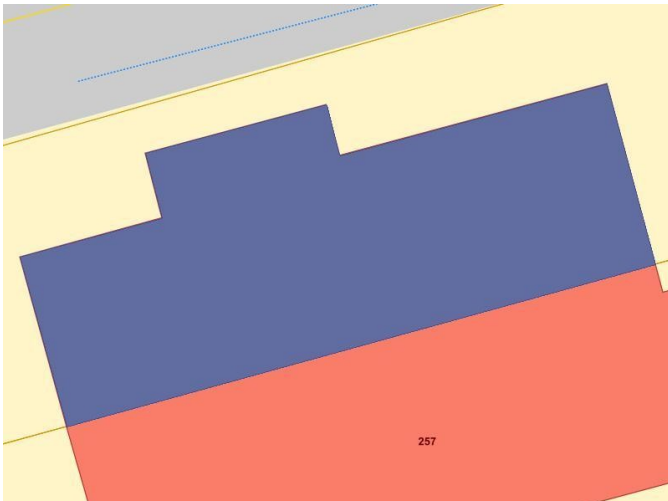
## Zone 1: Hoofdgebouw

- 2 Asbestmaterialen**
- 2 Beperkingen**
- 0 Uitsluitingen
- 0 Roerende goederen
- 0 Puin, steenslag, (water)bodem
- 8 Adviezen**
- 2 Geen asbest**
