Asbestinventarisatetest

Prinshoeweg 18, 2180 Antwerpen

Attestnummer : 20260702-000080.000

Niet-asbestveilig

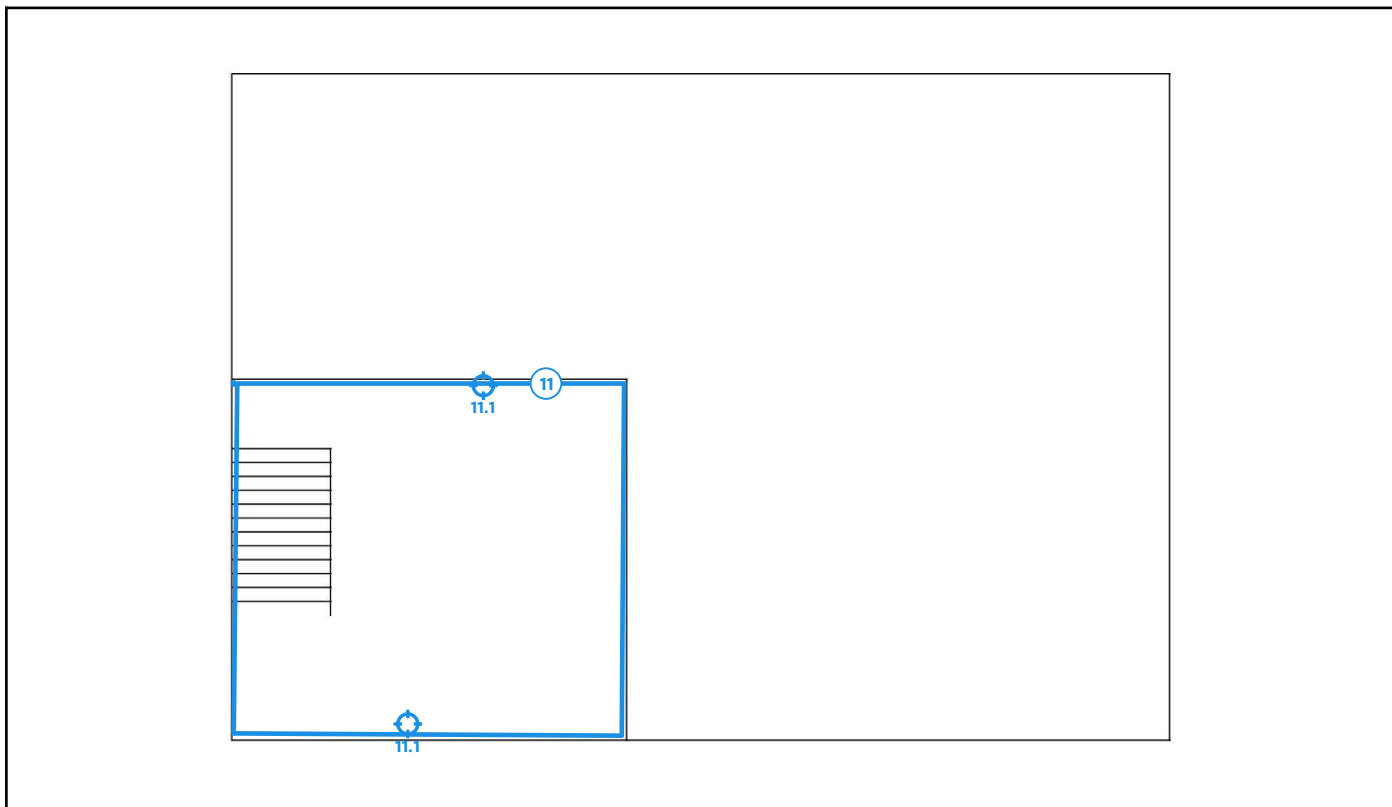
Plan 1.2: grondplan kelder

Beschrijving	Type	Actie
11. Pleisterwerk wanden - kelder	Geen asbest	-
11.1 Code: bezetting muren kelder	Mengmonster	-

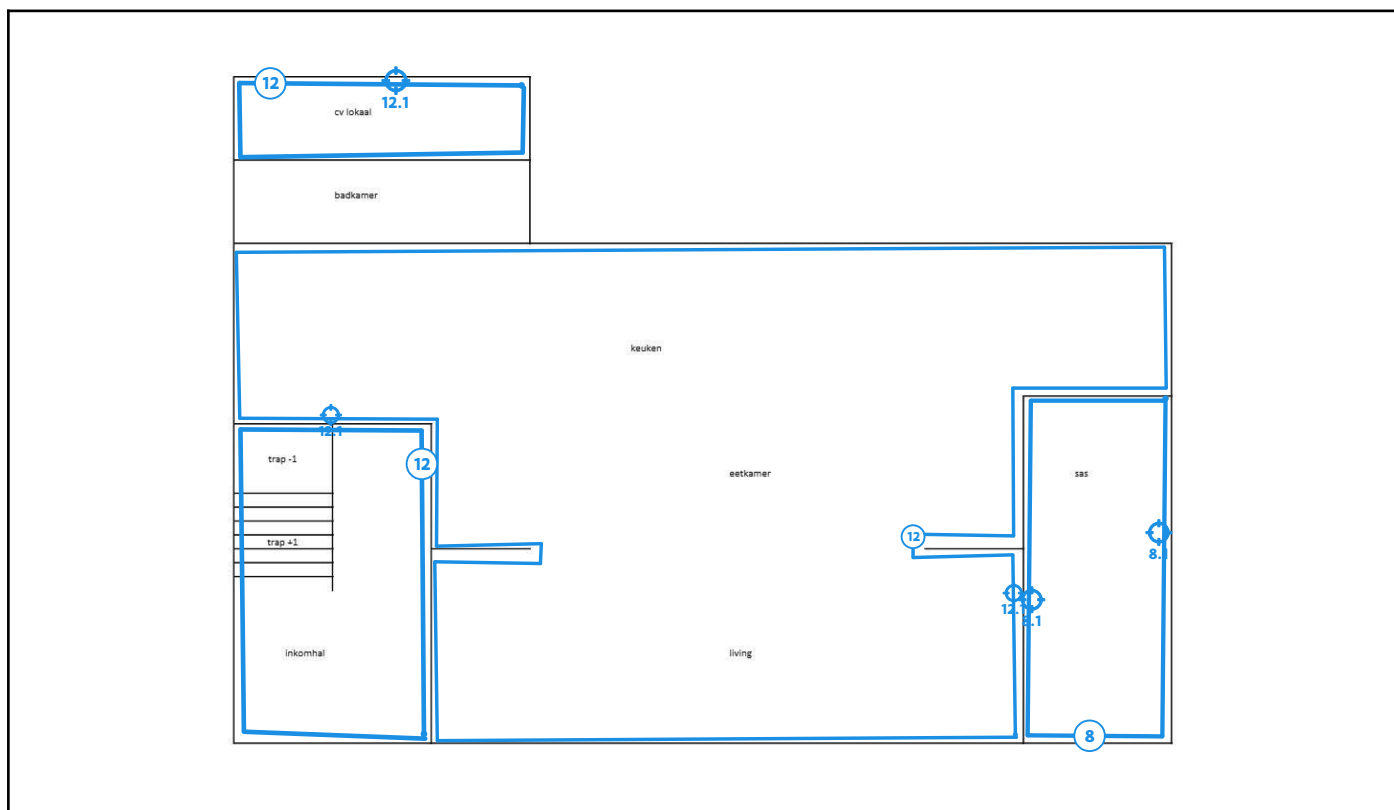
Plan 1.4: grondplan gelijkvloers

Beschrijving	Type	Actie
8. Pleisterwerk muren sas	Geen asbest	-
8.1 Code: 1. Bezetting muren	Mengmonster	-
12. Pleisterwerk wanden	Geen asbest	-
12.1 Code: bezetting muren	Mengmonster	-

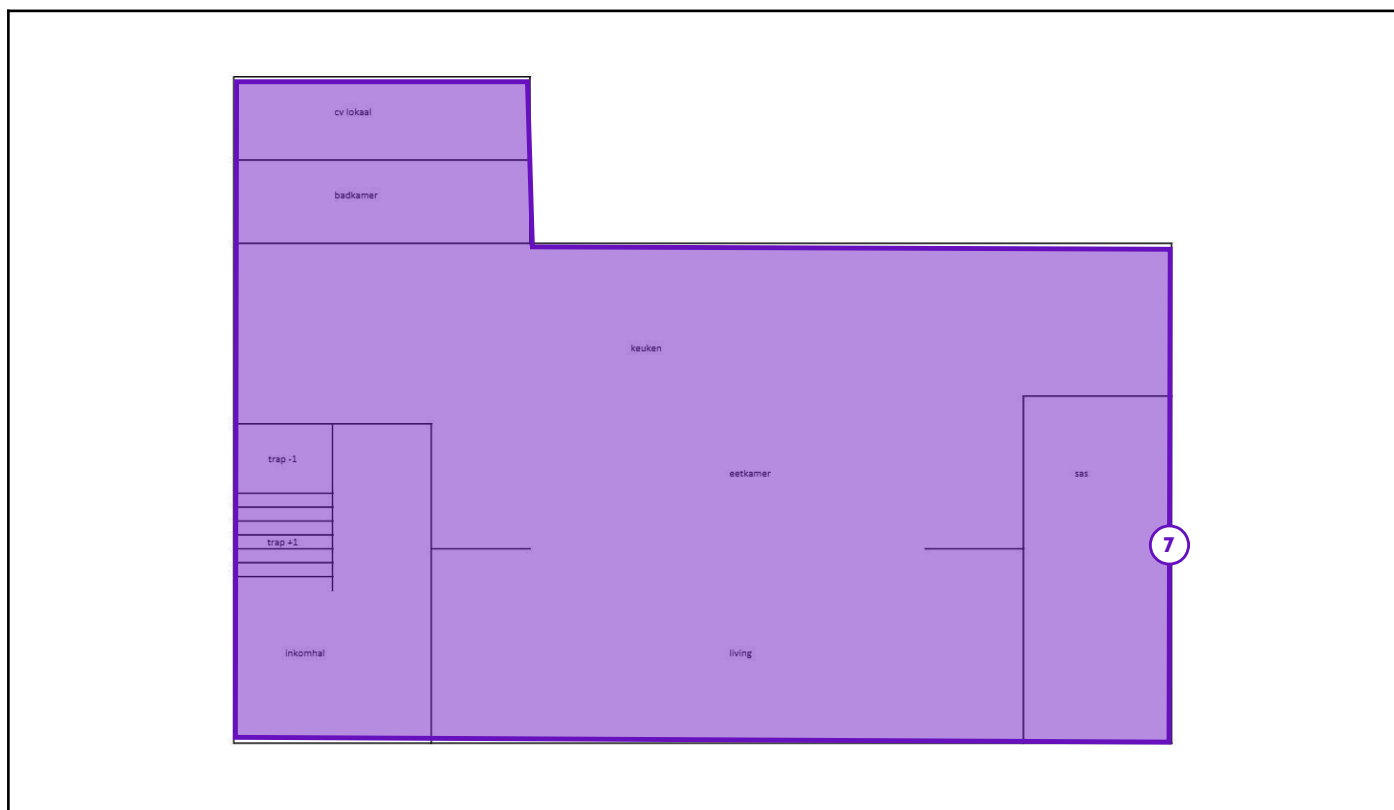
Plan 1.5: grondplan gelijkvloers

Beschrijving	Type	Actie
7. Plafonds uit niet asbestverdacht materiaal	Advies	-

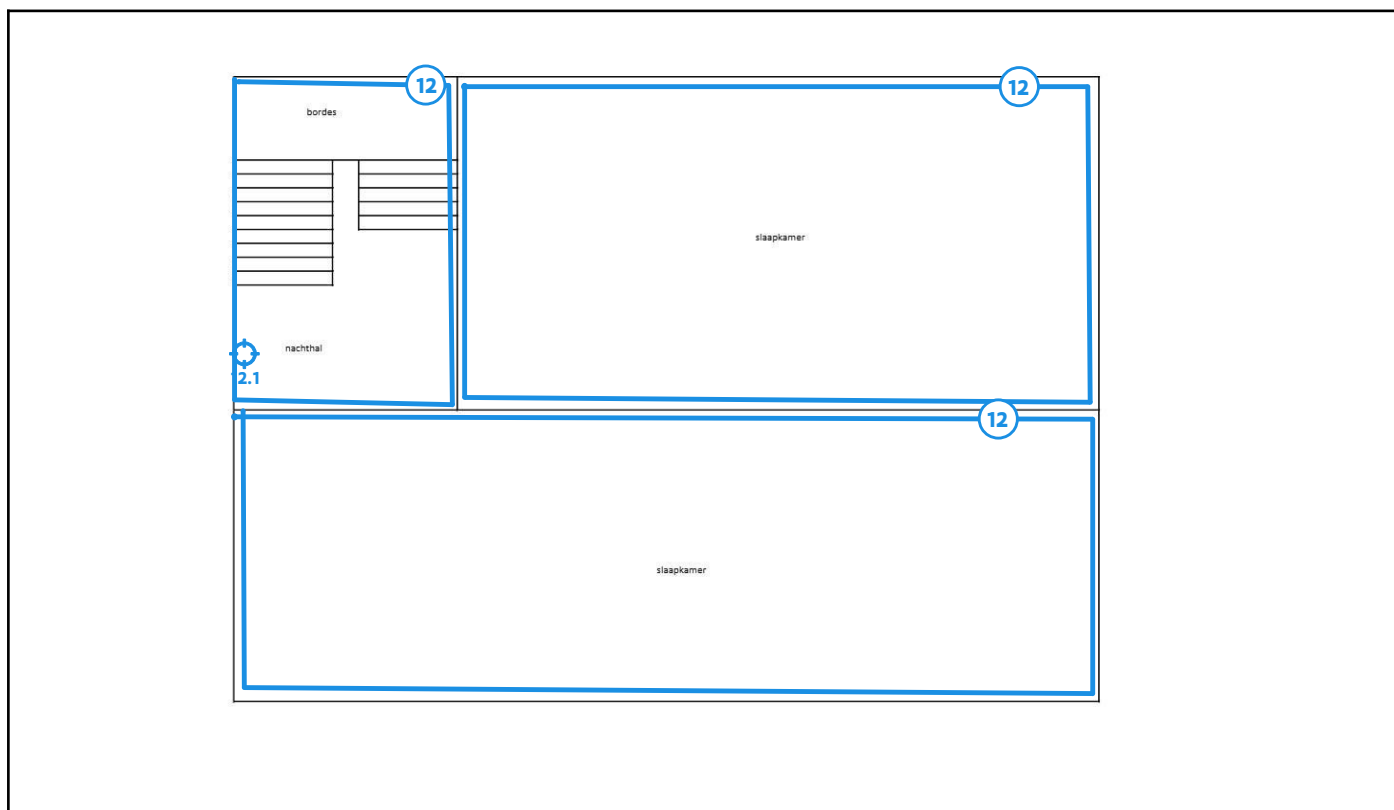
Plan 1.7: grondplan 1ste verdieping

Beschrijving	Type	Actie
12. Pleisterwerk wanden	Geen asbest	-
12.1 Code: bezetting muren	Mengmonster	-

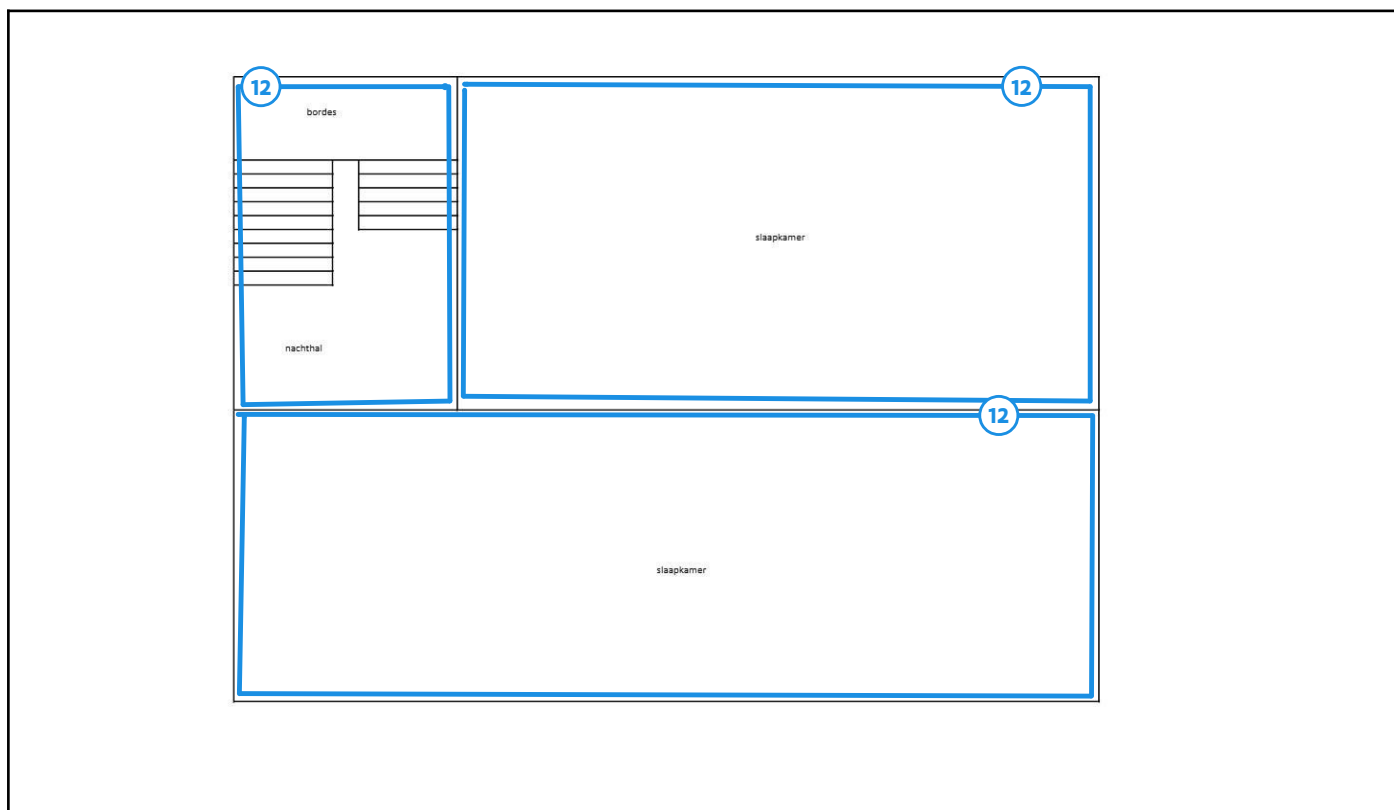
Plan 1.9: grondplan 2e verdieping kopie

Beschrijving	Type	Actie
12. Pleisterwerk wanden	Geen asbest	-

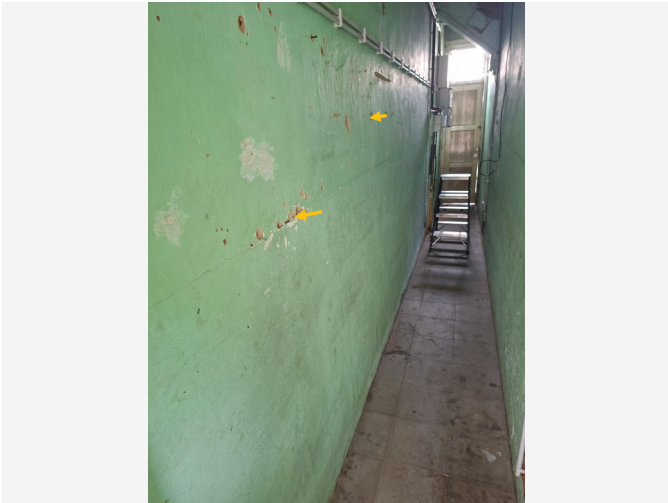
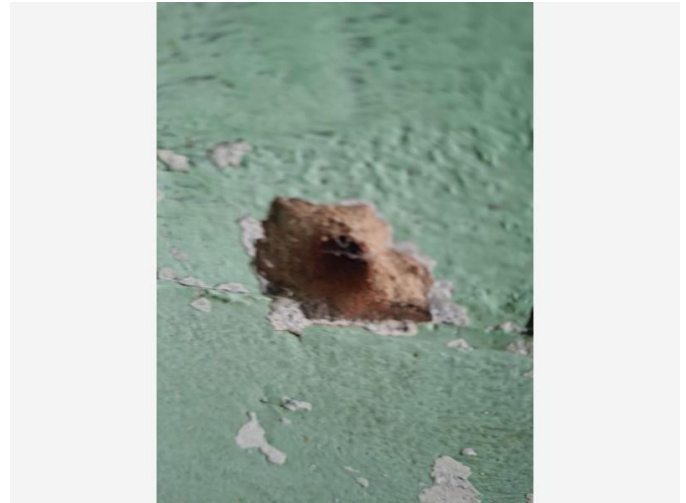
Fiche 8: Pleisterwerk muren sas

Geen asbest

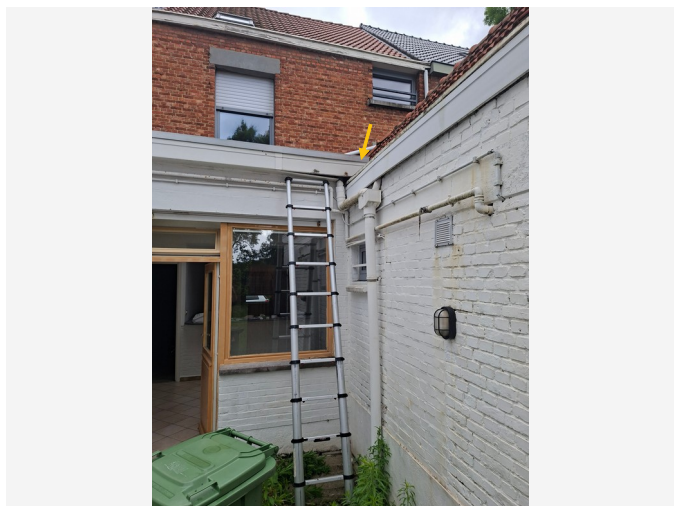
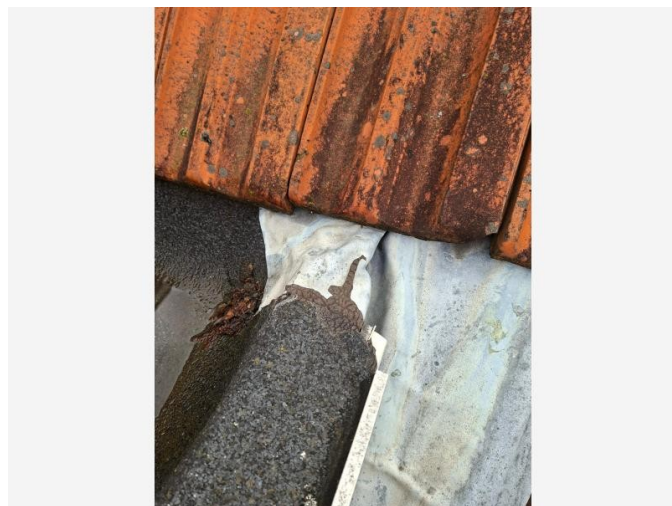
Fiche 9: dakbedekking - roofing

Geen asbest

Beschrijving	dakbedekking - roofing
Omgeving	Buiten
Primaire drager	Plat dak
Bindmiddel van materiaal	Bitumen (roofing, teer, asfalt)
Gebondenheid op basis van bindmiddel	Hecht
Hoeveelheid (oppervlakte - aantal)	• 12,00 m ² - 1 stuk
Totale oppervlakte	12,00 m ²
Identificatiemethode	Een monstername door de asbestdeskundige met laboanalyse door een asbestlabo.
Destructieve handeling voor identificatie	Nee

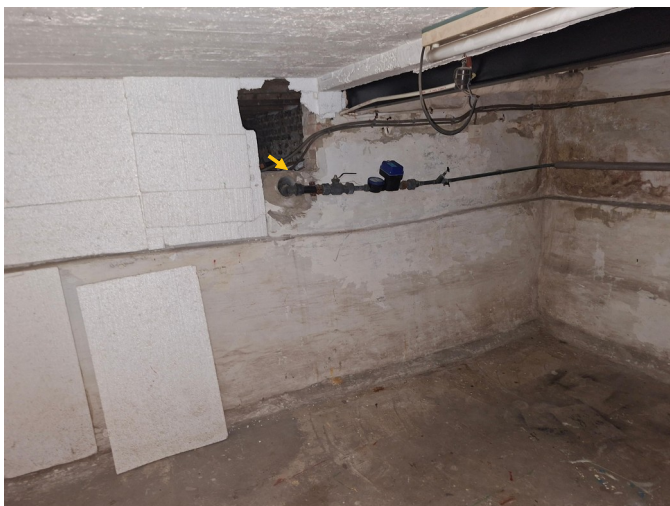
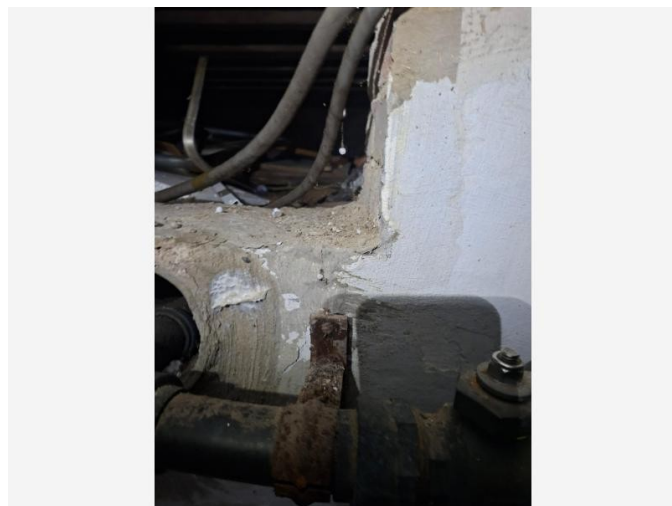
Fiche 11: Pleisterwerk wanden - kelder

Geen asbest

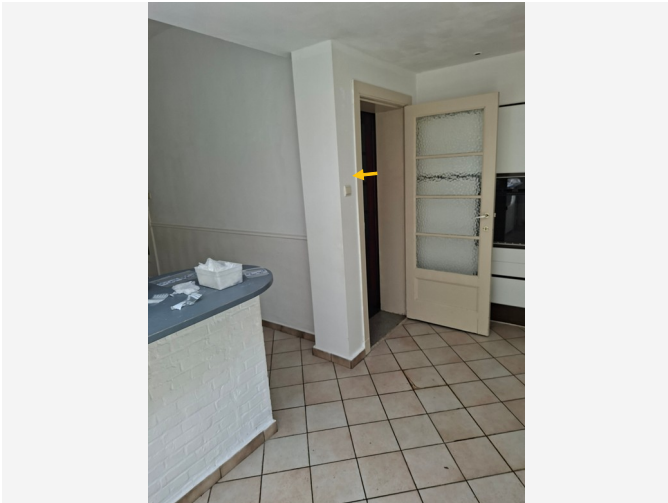
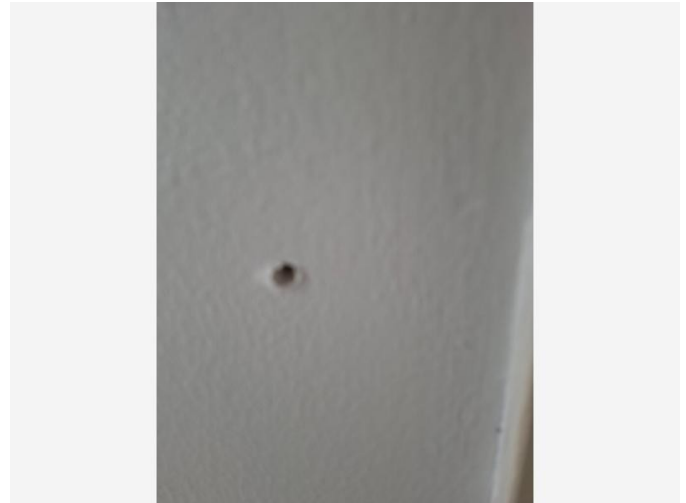
Fiche 12: Pleisterwerk wanden

Geen asbest

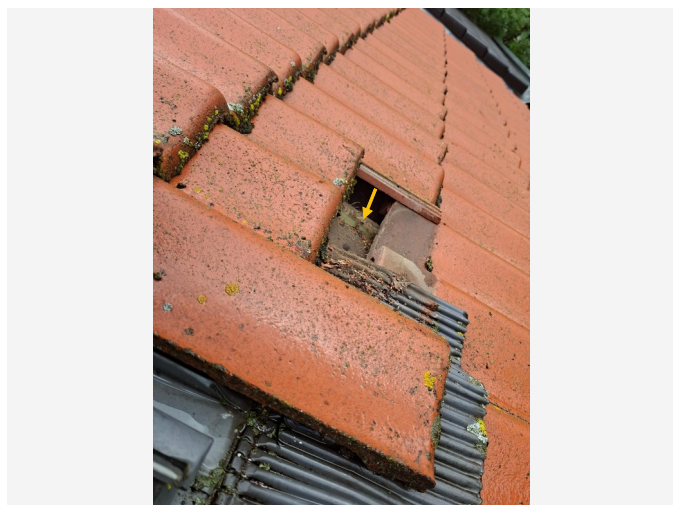
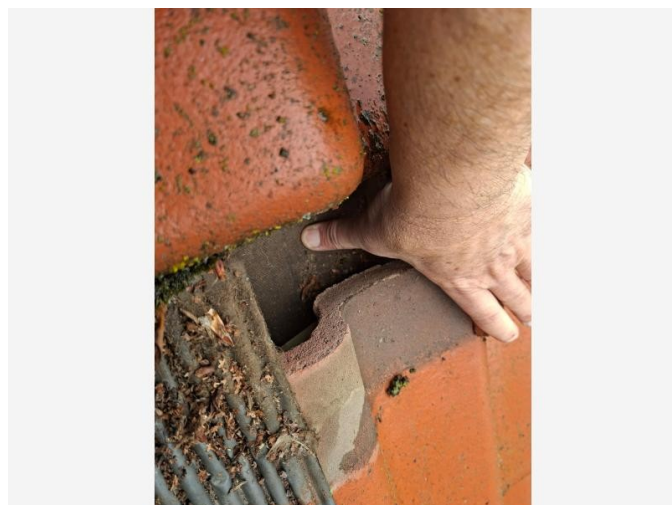
Beschrijving	Notitie	Terug te vinden op plannen
Fiche 13: Dakbedekking in dakpannen (niet verdacht)	-	Plan 1.10: dakplan
Fiche 14: Onderdak (niet-asbestverdacht)	Er werd een pan opgetild en er werd een folie vastgesteld als onderdak.	Plan 1.10: dakplan
