# Asbestinventarisatetest

Diepestraat 84/002, 2060 Antwerpen

Attestnummer : 20260207-000122.000

Uitgegeven op : 07.02.2026

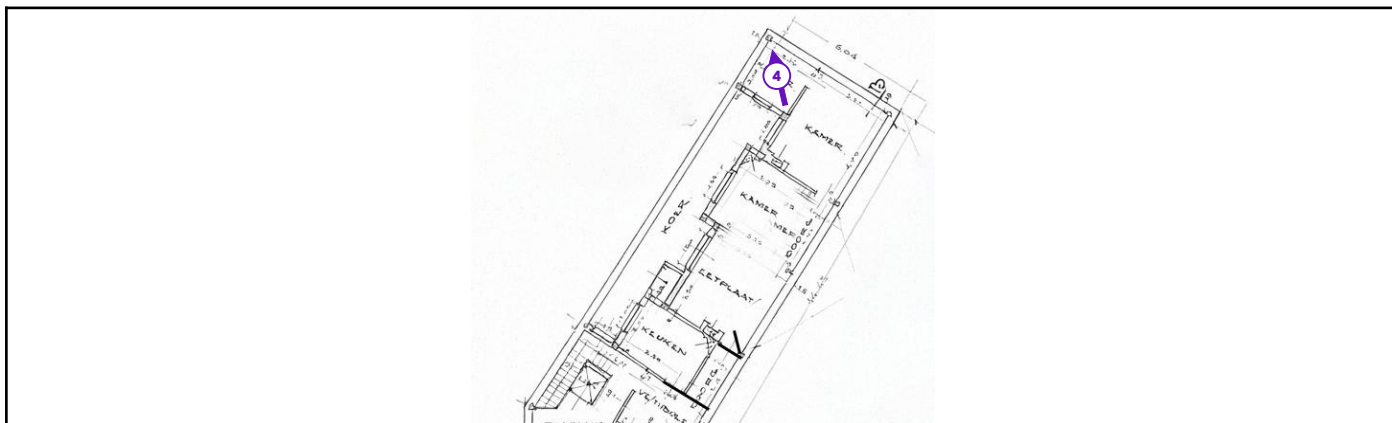
## Plan 1.1: Appartement GLV

| Beschrijving | Type | Actie |
|---|---|---|
| 4. Stookketel | Overige ruimte of materiaal | - |

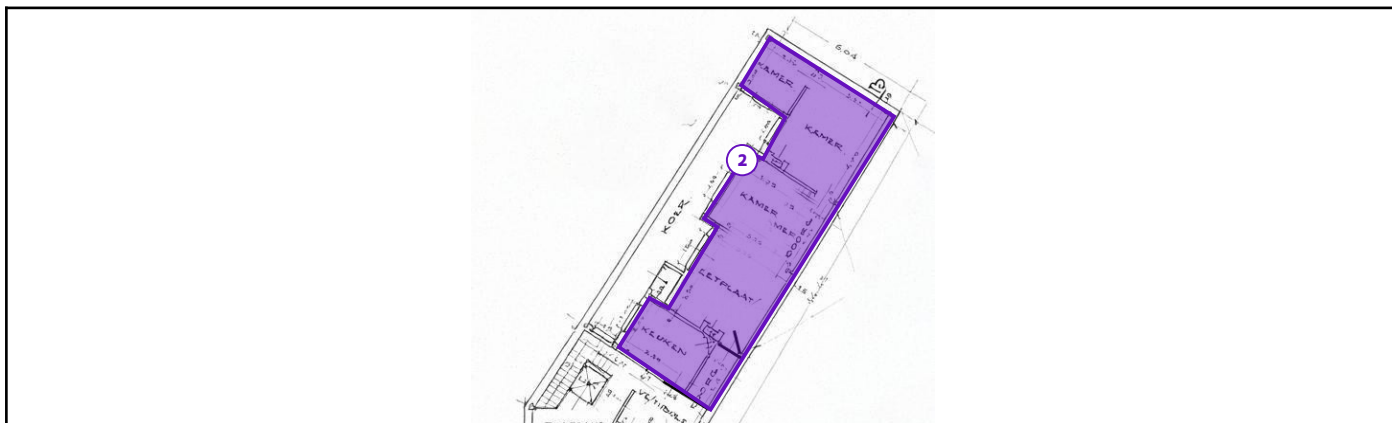
## Plan 1.2: Appartement GLV (vloeren)

| Beschrijving | Type | Actie |
|---|---|---|
| 2. Tegellijm | Advies | - |

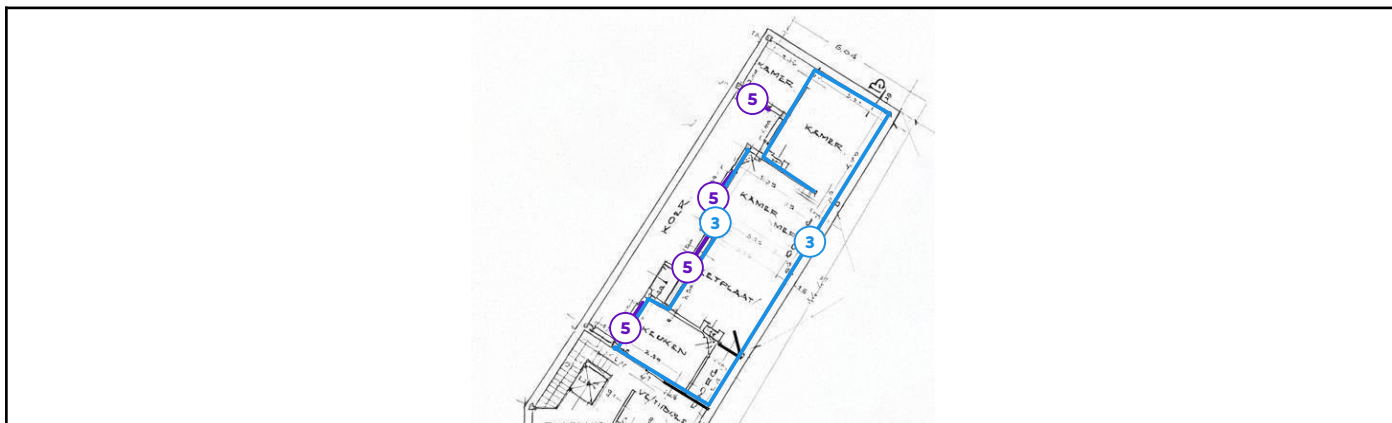
## Plan 1.3: Appartement GLV (muren)

| Beschrijving | Type | Actie |
|---|---|---|
| 5. Afdichtingsmateriaal aan schrijnwerk | Overige ruimte of materiaal | - |
