# Asbestinventarisatetest

Diepestraat 84/101, 2060 Antwerpen

Attestnummer : 20260207-000133.000

Uitgegeven op : 07.02.2026

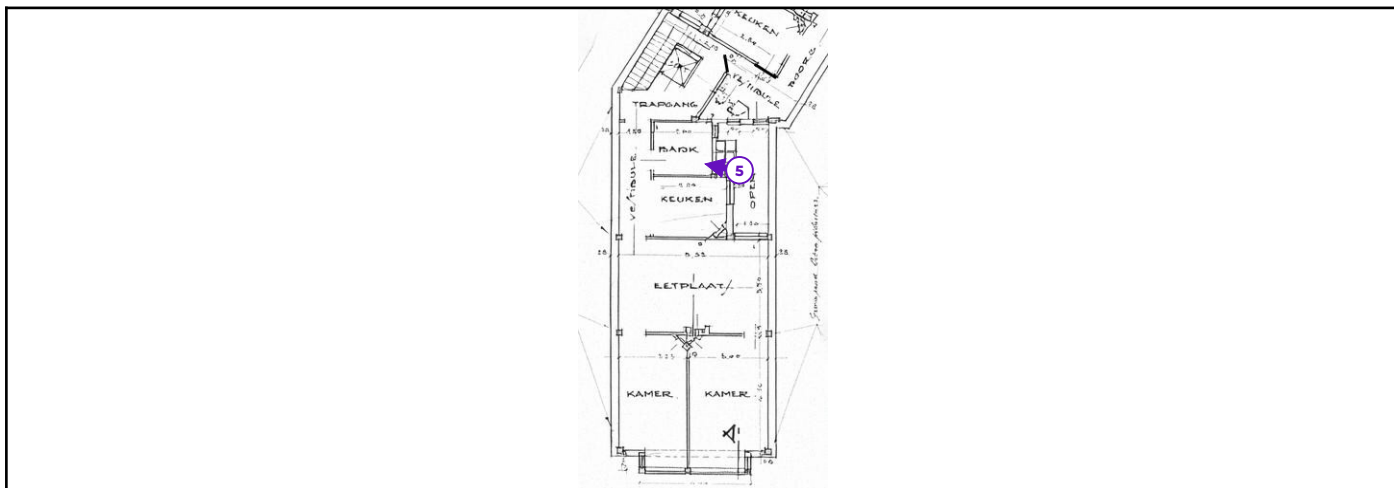
## Plan 1.1: Appartement +1

| Beschrijving | Type | Actie |
|---|---|---|
| 5. Stookketel | Overige ruimte of materiaal | - |

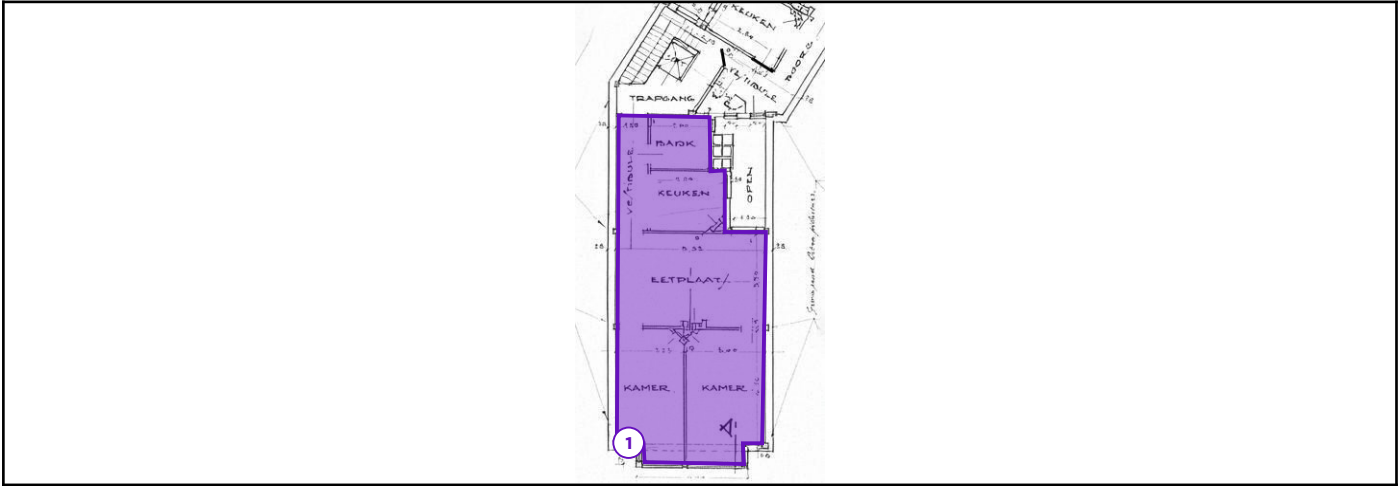
# Plan 1.2: Appartement +1 (vloeren)

| Beschrijving | Type | Actie |
|---|---|---|
| 1. Vloeren | Advies | - |

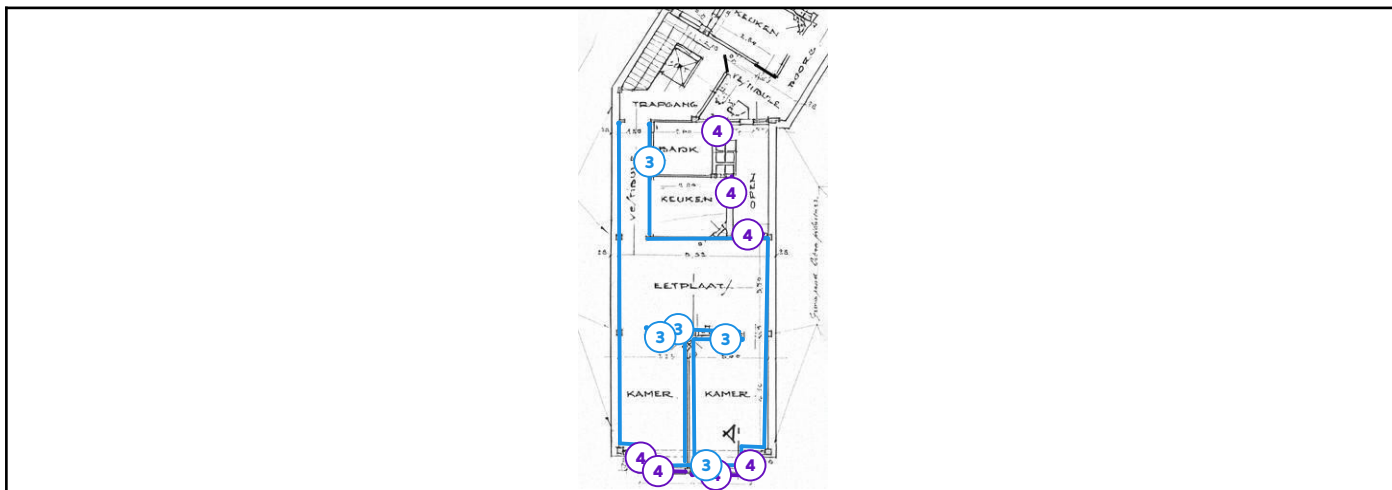
## Plan 1.3: Appartement +1 (muren)

| Beschrijving | Type | Actie |
|---|---|---|
| 4. Afdichtingsmateriaal aan schrijnwerk | Overige ruimte of materiaal | - |
