# Asbestinventarisatetest

Diepestraat 84/102, 2060 Antwerpen

Attestnummer : **20260207-000132.000**

Uitgegeven op : **07.02.2026**

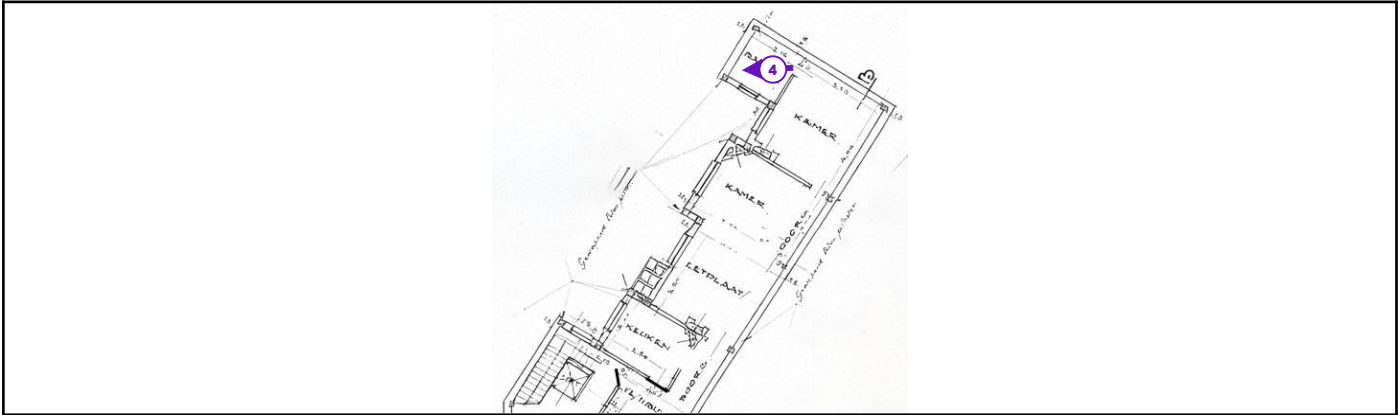
# Plan 1.1: Appartement +1

| Beschrijving | Type | Actie |
|---|---|---|
| 4. Stookketel | Overige ruimte of materiaal | - |

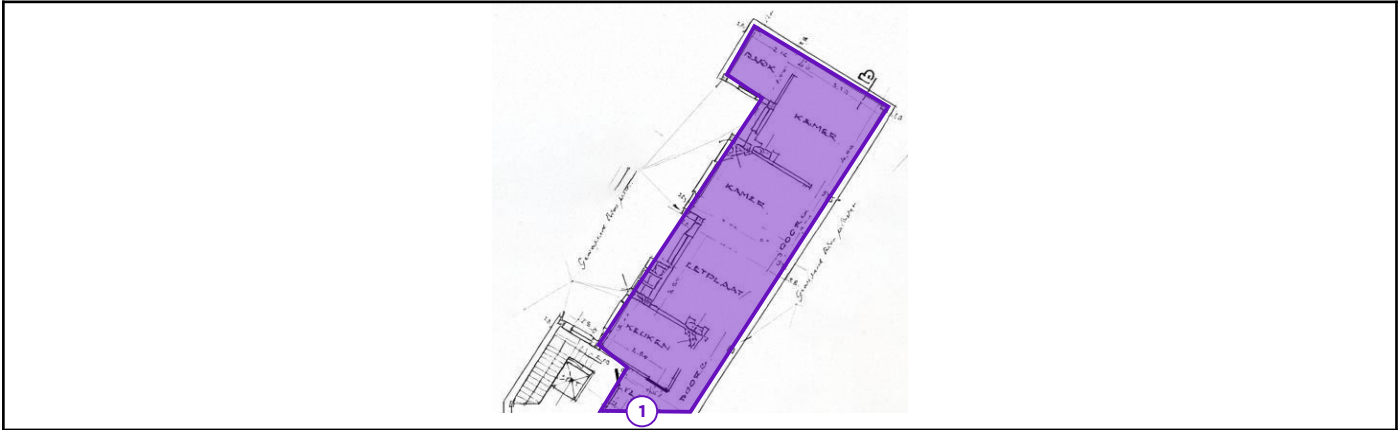
# Plan 1.2: Appartement +1 (vloeren)

| Beschrijving | Type | Actie |
|---|---|---|
| 1. Vloeren | Advies | - |

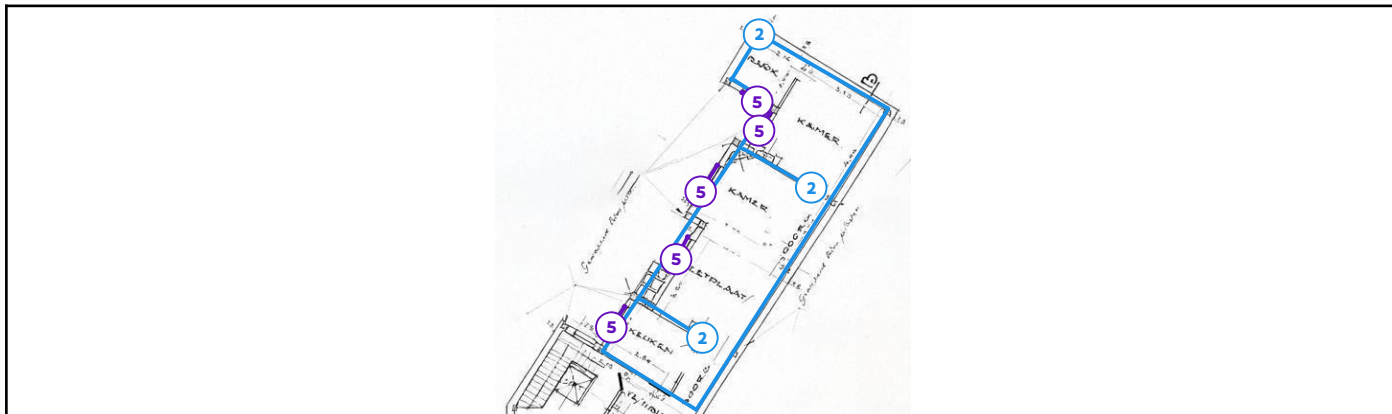
## Plan 1.3: Appartement +1 (muren)

| Beschrijving | Type | Actie |
|---|---|---|
| 5. Afdichtingsmateriaal aan schrijnwerk | Overige ruimte of materiaal | - |
