# Asbestinventarisatetest

Diepestraat 84/402, 2060 Antwerpen

Attestnummer : 20260207-000126.000

Uitgegeven op : 07.02.2026

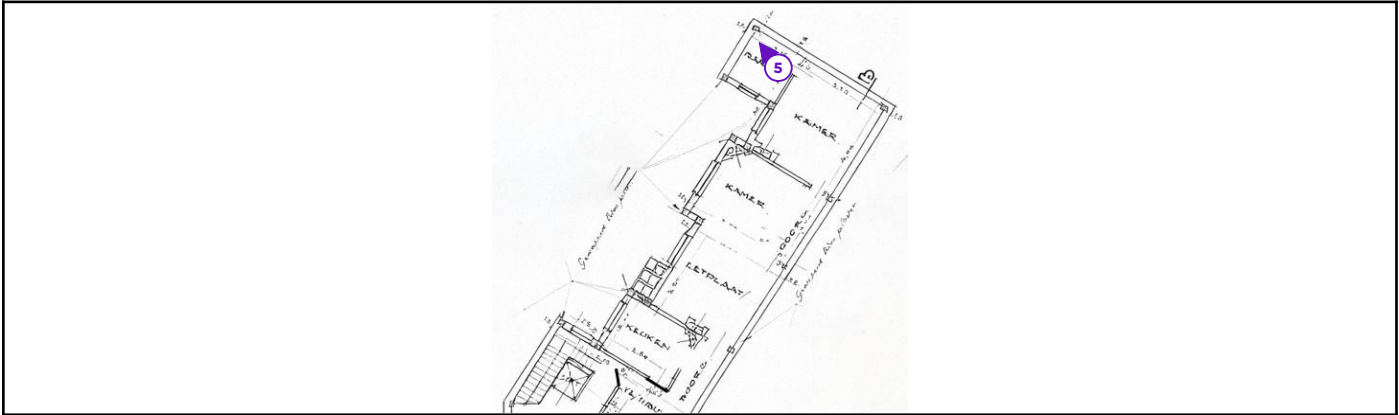
# Plan 1.1: Appartement +5

| Beschrijving | Type | Actie |
|---|---|---|
| 5. Stookketel | Overige ruimte of materiaal | - |

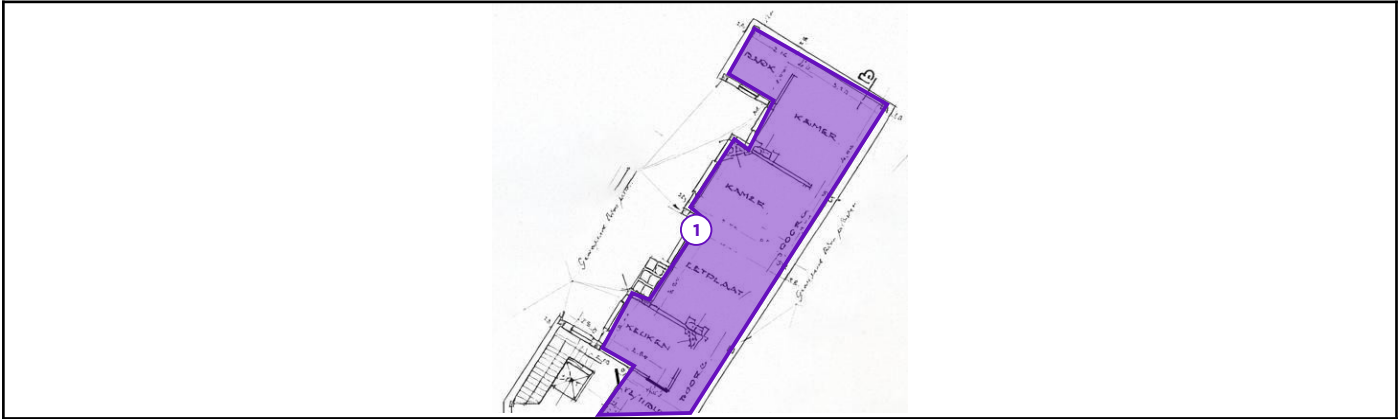
# Plan 1.2: Appartement +5 (vloeren)

| Beschrijving | Type | Actie |
|---|---|---|
| 1. Vloeren | Advies | - |

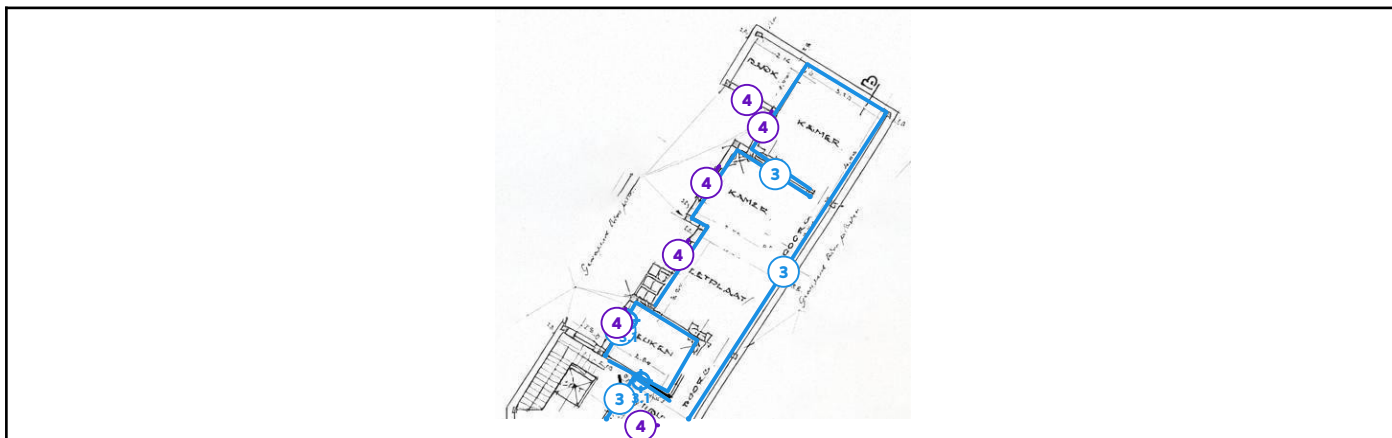
## Plan 1.3: Appartement +5 (muren)

| Beschrijving | Type | Actie |
|---|---|---|
| 4. Afdichtingsmateriaal aan schrijnwerk | Overige ruimte of materiaal | - |
