# Asbestinventarisatetest

Diepestraat 84/501, 2060 Antwerpen

Attestnummer : **20260207-000125.000**

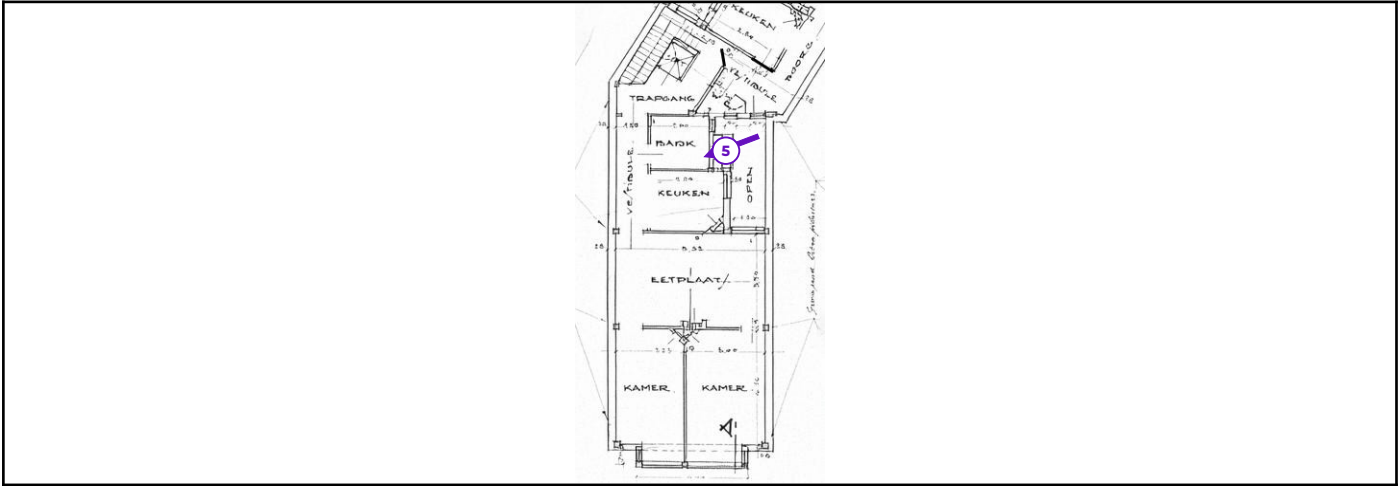
# Plan 1.1: Appartement +5

| Beschrijving | Type | Actie |
|---|---|---|
| 5. Stookketel | Overige ruimte of materiaal | - |

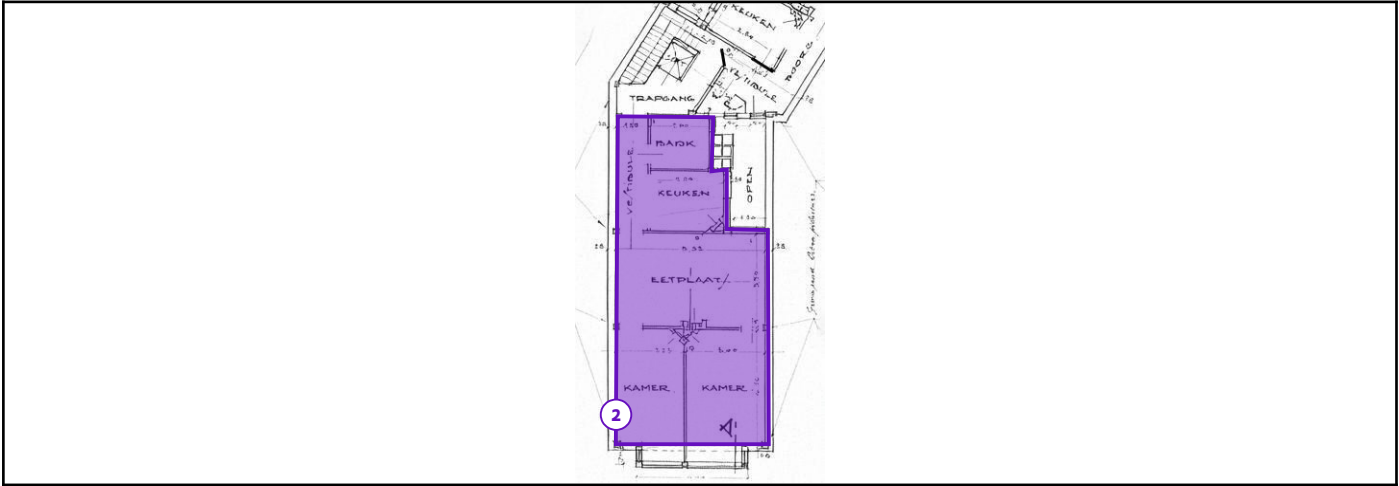
# Plan 1.2: Appartement +5 (vloeren)

| Beschrijving | Type | Actie |
|---|---|---|
| 2. Vloeren | Advies | - |

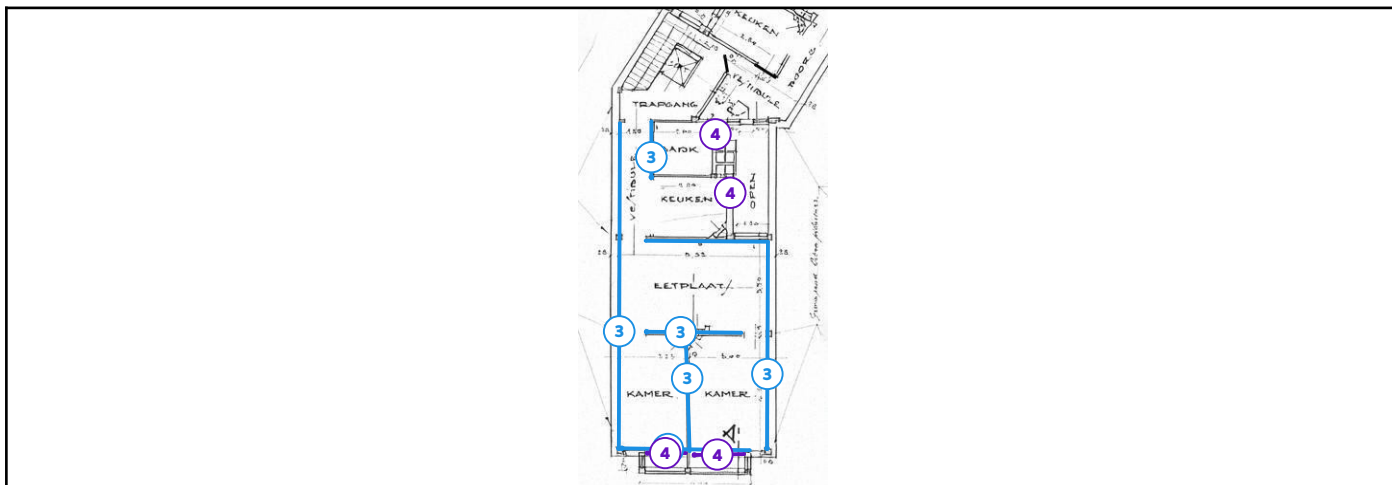
## Plan 1.3: Appartement +5 (muren)

| Beschrijving | Type | Actie |
|---|---|---|
| 4. Afdichtingsmateriaal aan schrijnwerk | Overige ruimte of materiaal | - |
