# Asbestinventarisatetest

Diepestraat 84/201, 2060 Antwerpen

Attestnummer : 20260207-000131.000

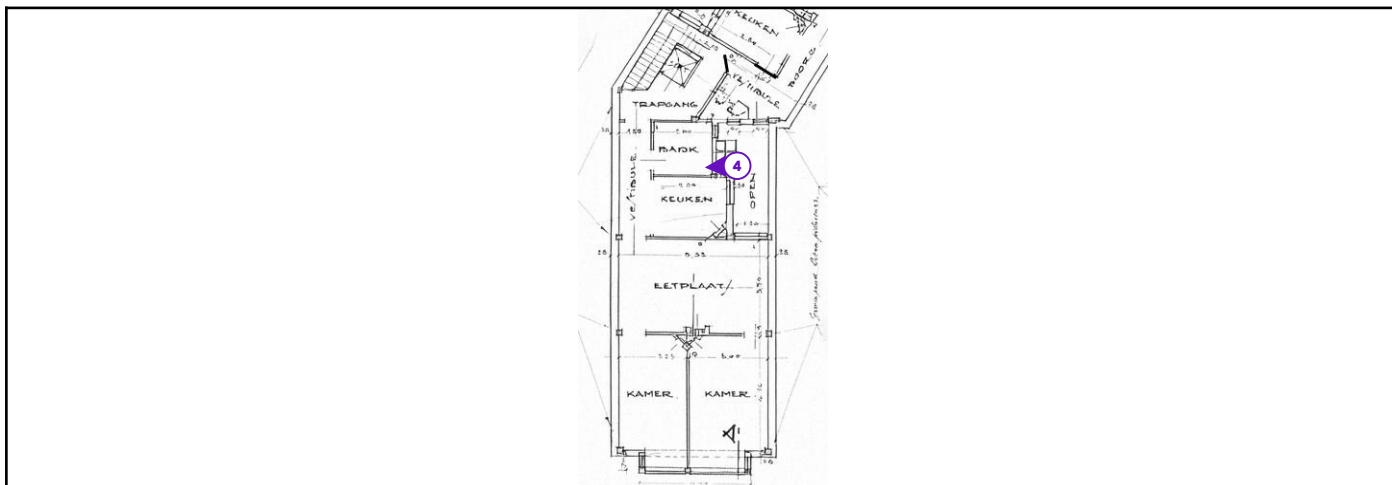
## Plan 1.1: Appartement +2

| Beschrijving | Type | Actie |
|---|---|---|
| 4. Stookketel | Overige ruimte of materiaal | - |

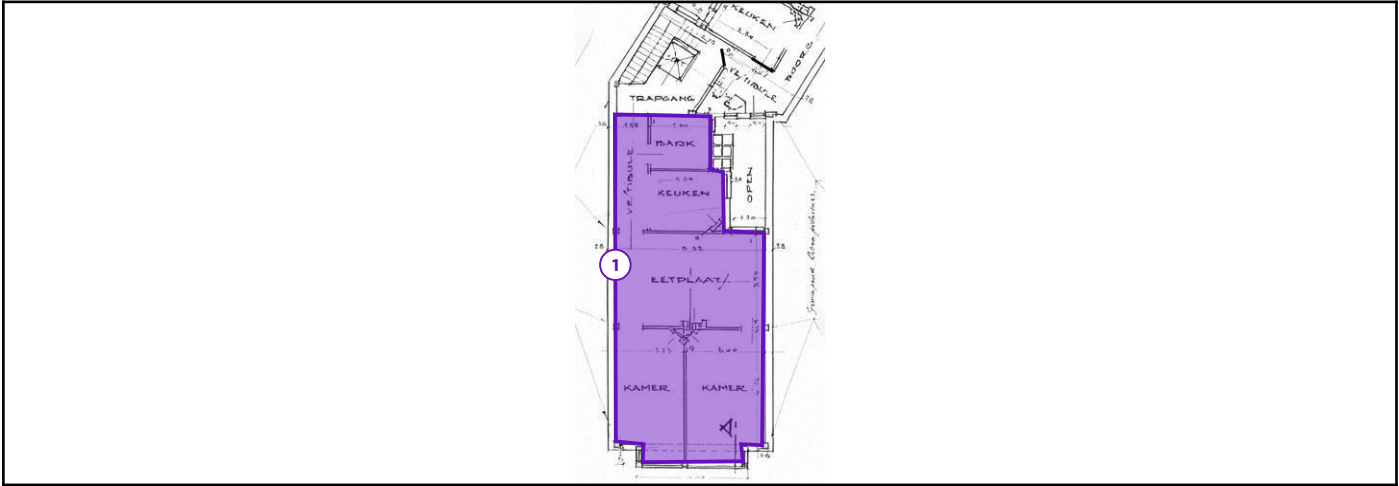
# Plan 1.2: Appartement +2 (vloeren)

| Beschrijving | Type | Actie |
|---|---|---|
| 1. Vloeren | Advies | - |

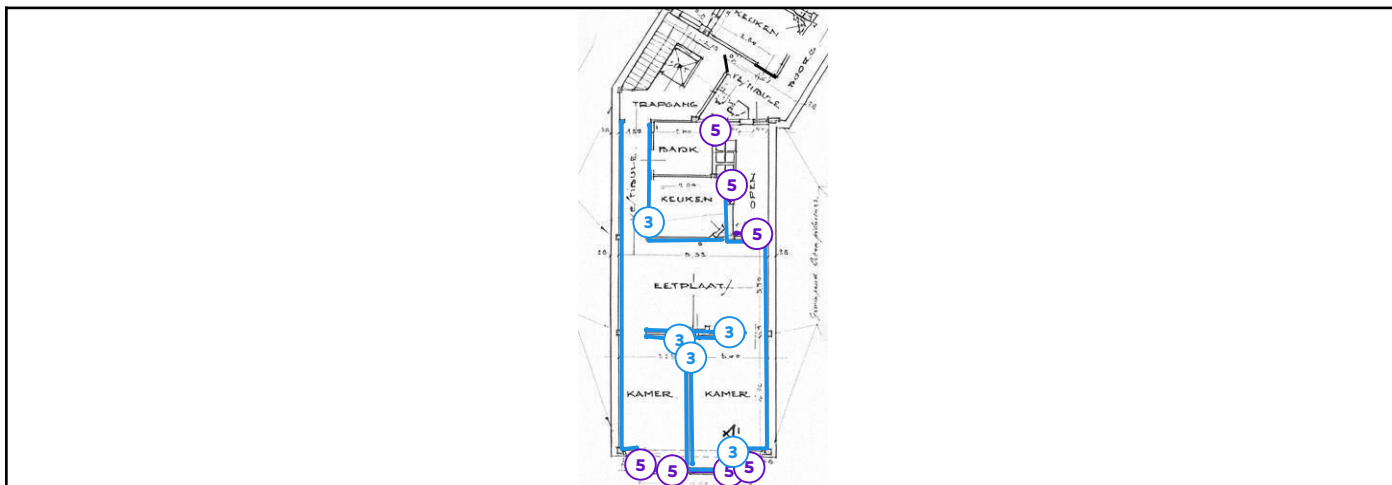
## Plan 1.3: Appartement +2 (muren)

| Beschrijving | Type | Actie |
|---|---|---|
| 5. Afdichtingsmateriaal aan schrijnwerk | Overige ruimte of materiaal | - |
