# Asbestinventarisatetest

Diepestraat 84/202, 2060 Antwerpen

Attestnummer : 20260207-000129.000

Uitgegeven op : 07.02.2026

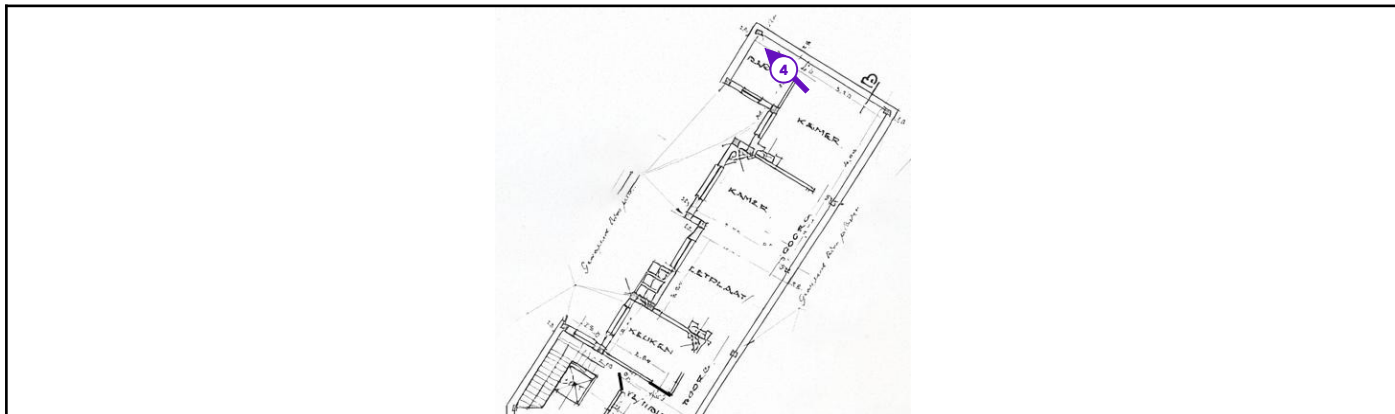
## Plan 1.1: Appartement +2

| Beschrijving | Type | Actie |
|---|---|---|
| 4. Stookketel | Overige ruimte of materiaal | - |

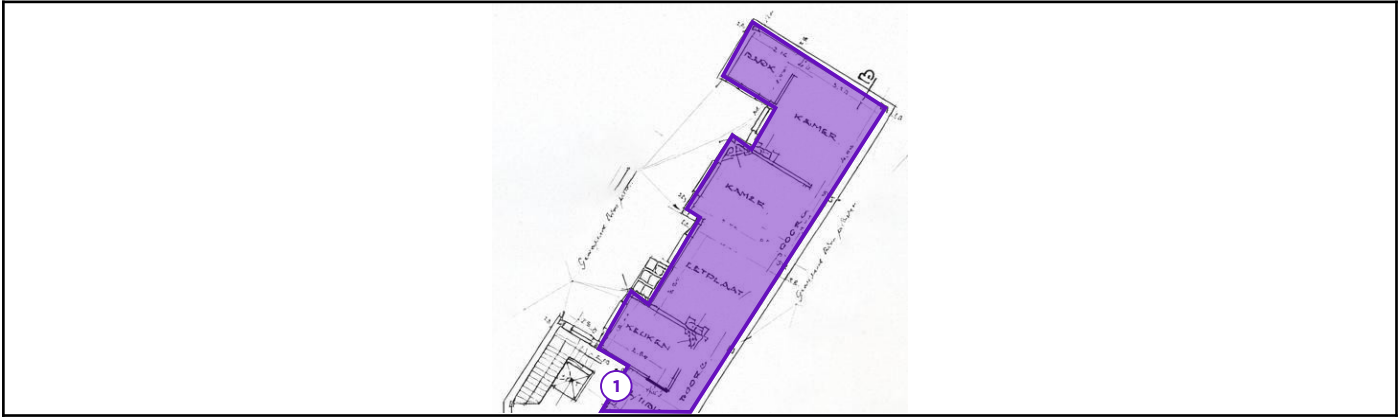
# Plan 1.2: Appartement +2 (vloeren)

| Beschrijving | Type | Actie |
|---|---|---|
| 1. Vloeren | Advies | - |

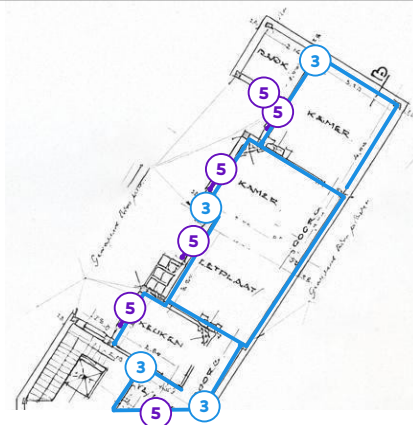
## Plan 1.3: Appartement +2 (muren)

| Beschrijving | Type | Actie |
|---|---|---|
| 5. Afdichtingsmateriaal aan schrijnwerk | Overige ruimte of materiaal | - |
