# Asbestinventarisatetest

Diepestraat 84/301, 2060 Antwerpen

Attestnummer : **20260207-000128.000**

Uitgegeven op : **07.02.2026**

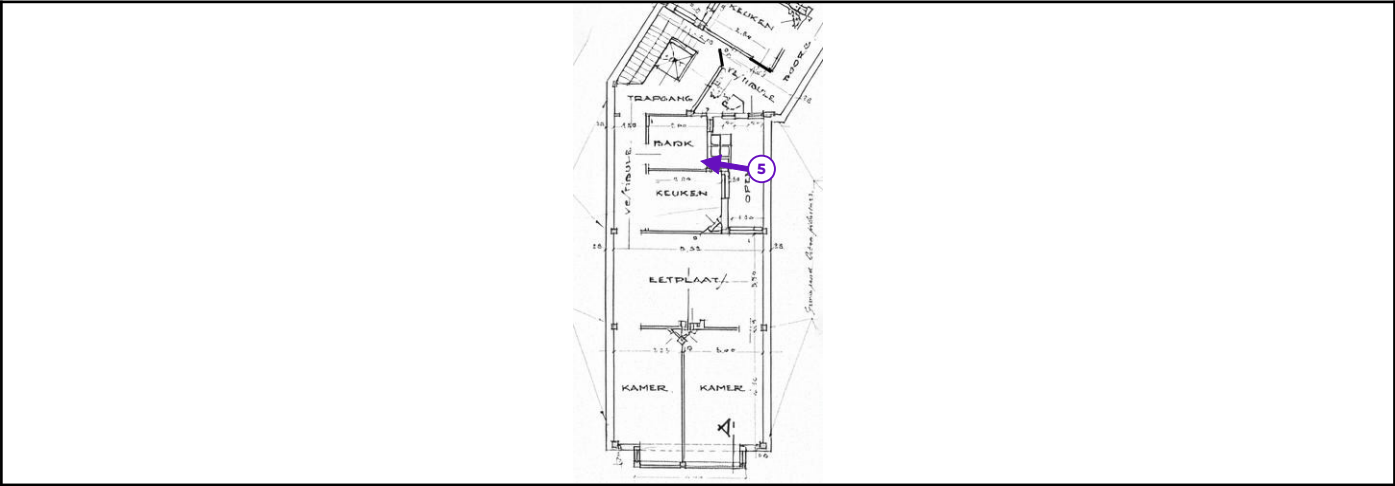
# Plan 1.1: Appartement +3

| Beschrijving | Type | Actie |
|---|---|---|
| 5. Stookketel | Overige ruimte of materiaal | - |

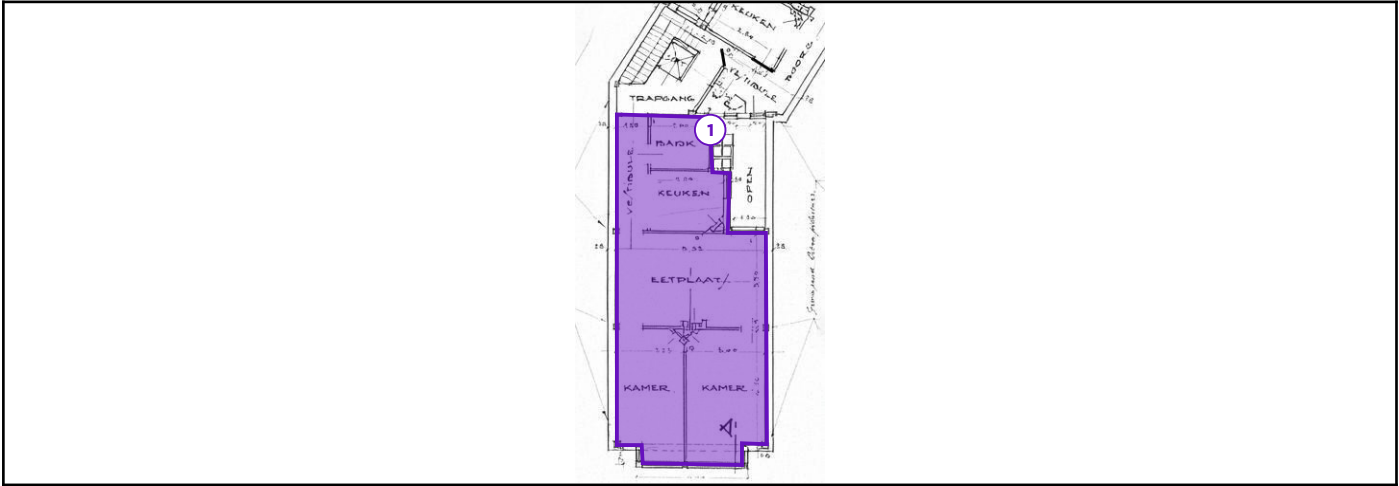
# Plan 1.2: Appartement +3 (vloeren)

| Beschrijving | Type | Actie |
|---|---|---|
| 1. Vloeren | Advies | - |

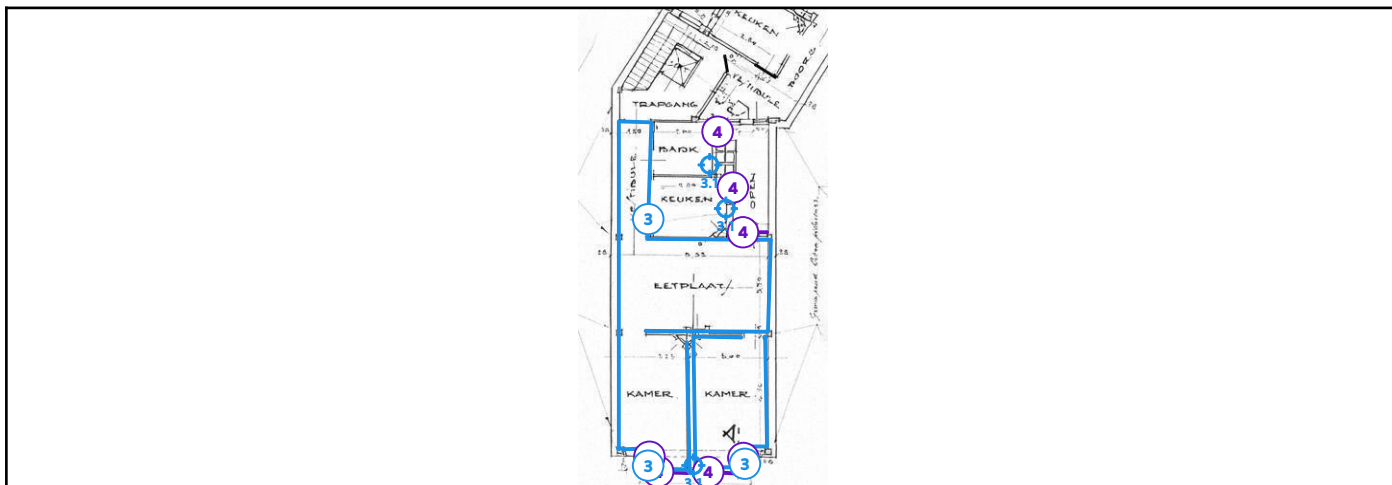
## Plan 1.3: Appartement +3 (muren)

| Beschrijving | Type | Actie |
|---|---|---|
| 4. Afdichtingsmateriaal aan schrijnwerk | Overige ruimte of materiaal | - |
