# Asbestinventarisatetest

Diepestraat 84/302, 2060 Antwerpen

Attestnummer : 20260207-000127.000

Uitgegeven op : 07.02.2026

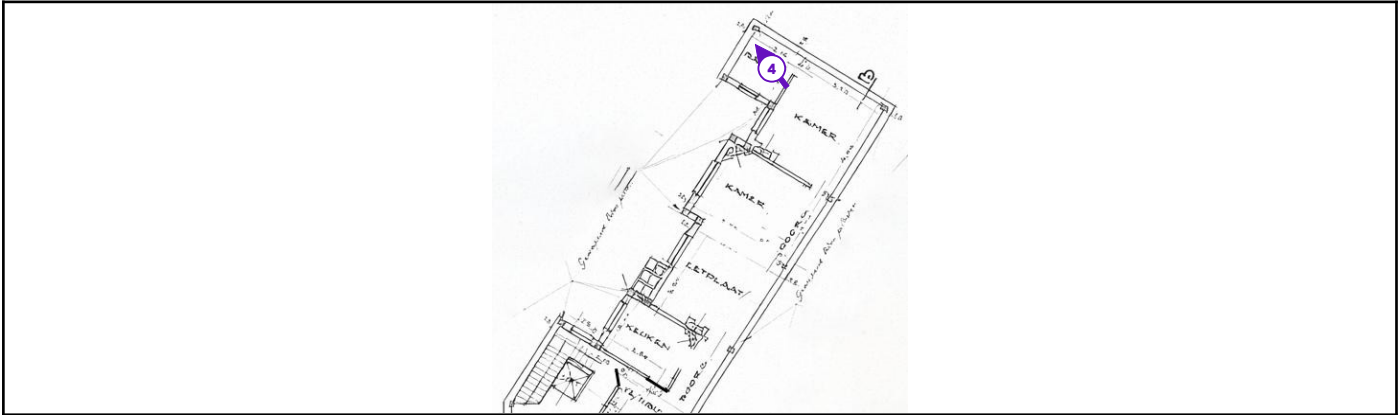
# Plan 1.1: Appartement +3

| Beschrijving | Type | Actie |
|---|---|---|
| 4. Stookketel | Overige ruimte of materiaal | - |

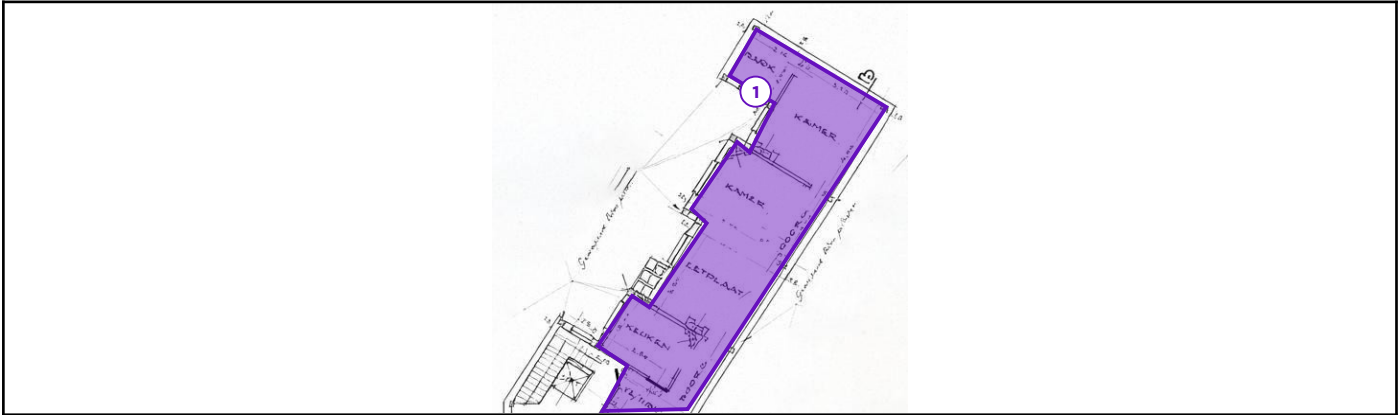
# Plan 1.2: Appartement +3 (vloeren)

| Beschrijving | Type | Actie |
|---|---|---|
| 1. Vloeren | Advies | - |

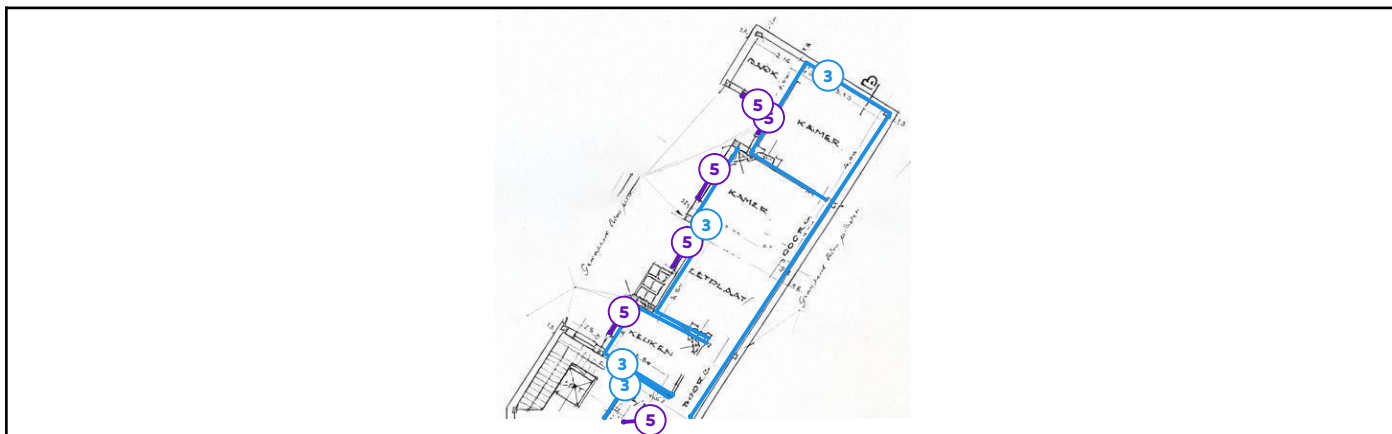
## Plan 1.3: Appartement +3 (muren)

| Beschrijving | Type | Actie |
|---|---|---|
| 5. Afdichtingsmateriaal aan schrijnwerk | Overige ruimte of materiaal | - |
