Asbestinventarisatetest

Vlagstraat 107, 2140 Antwerpen

Attestnummer : 20251128-000357.000

Uitgegeven op : 28.11.2025

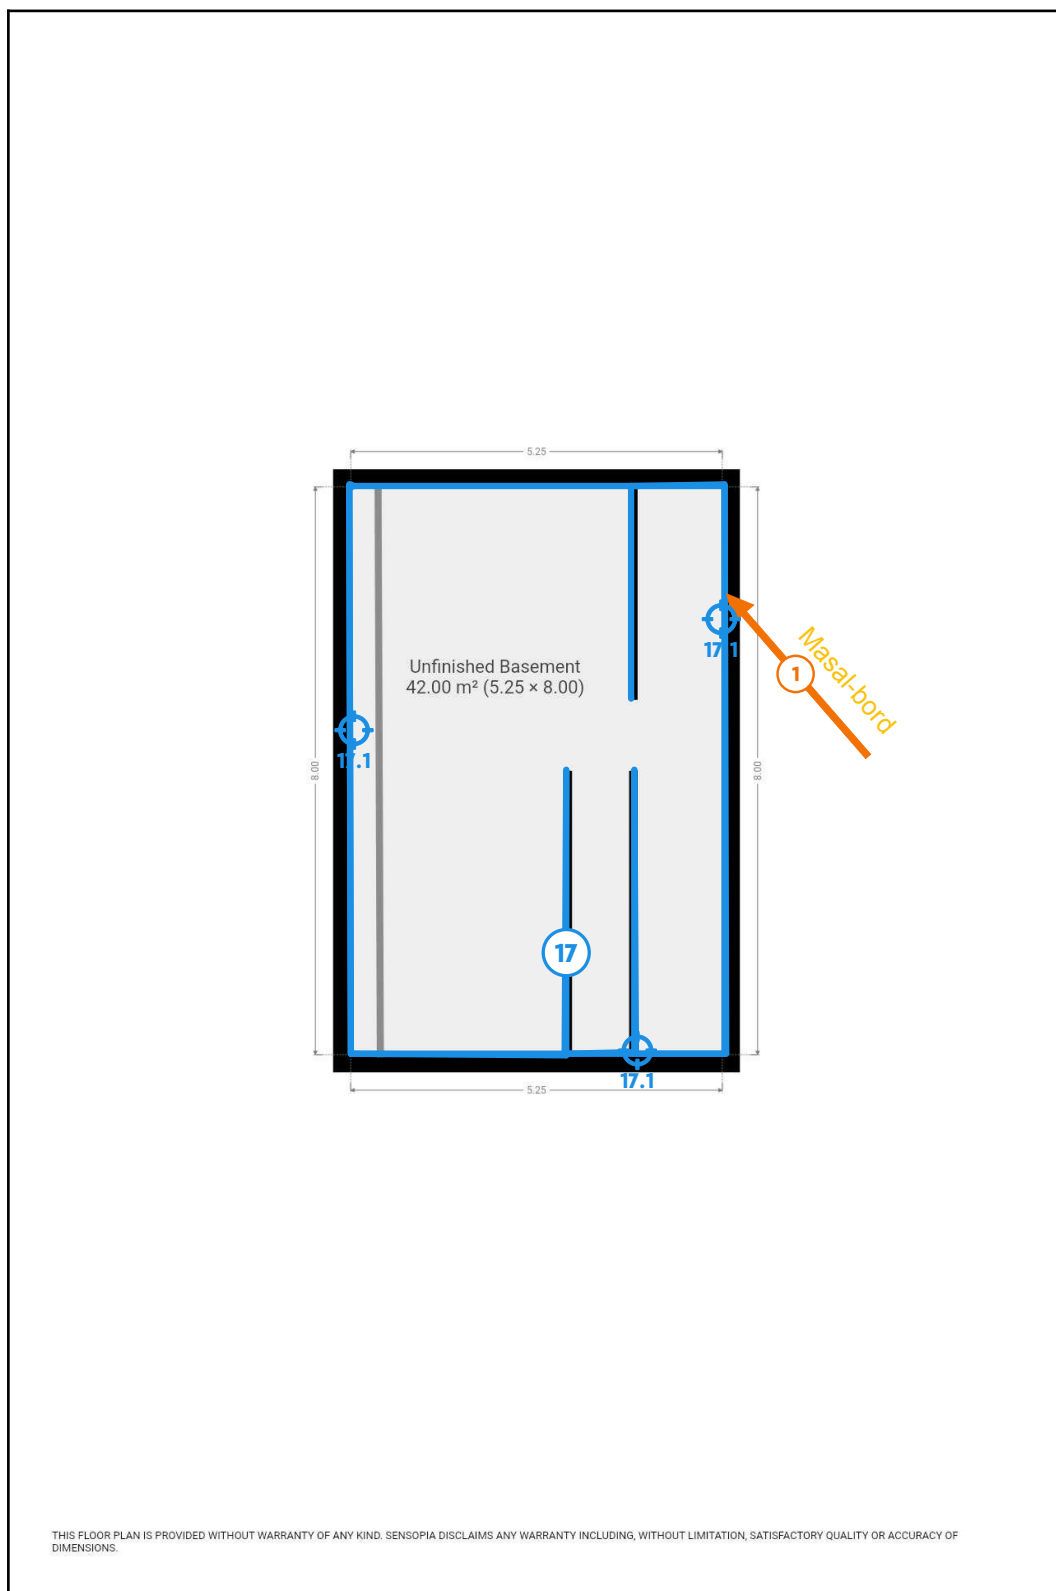
Plan 1.1: V-1 Cementpleister + masalbord

1. Elek montagebord (type Massal)	Asbestmateriaal	Verwijderen
17. Pleisterwerk wand (Kelder)	Geen asbest	-
17.1 Code: MM02	Mengmonster	-

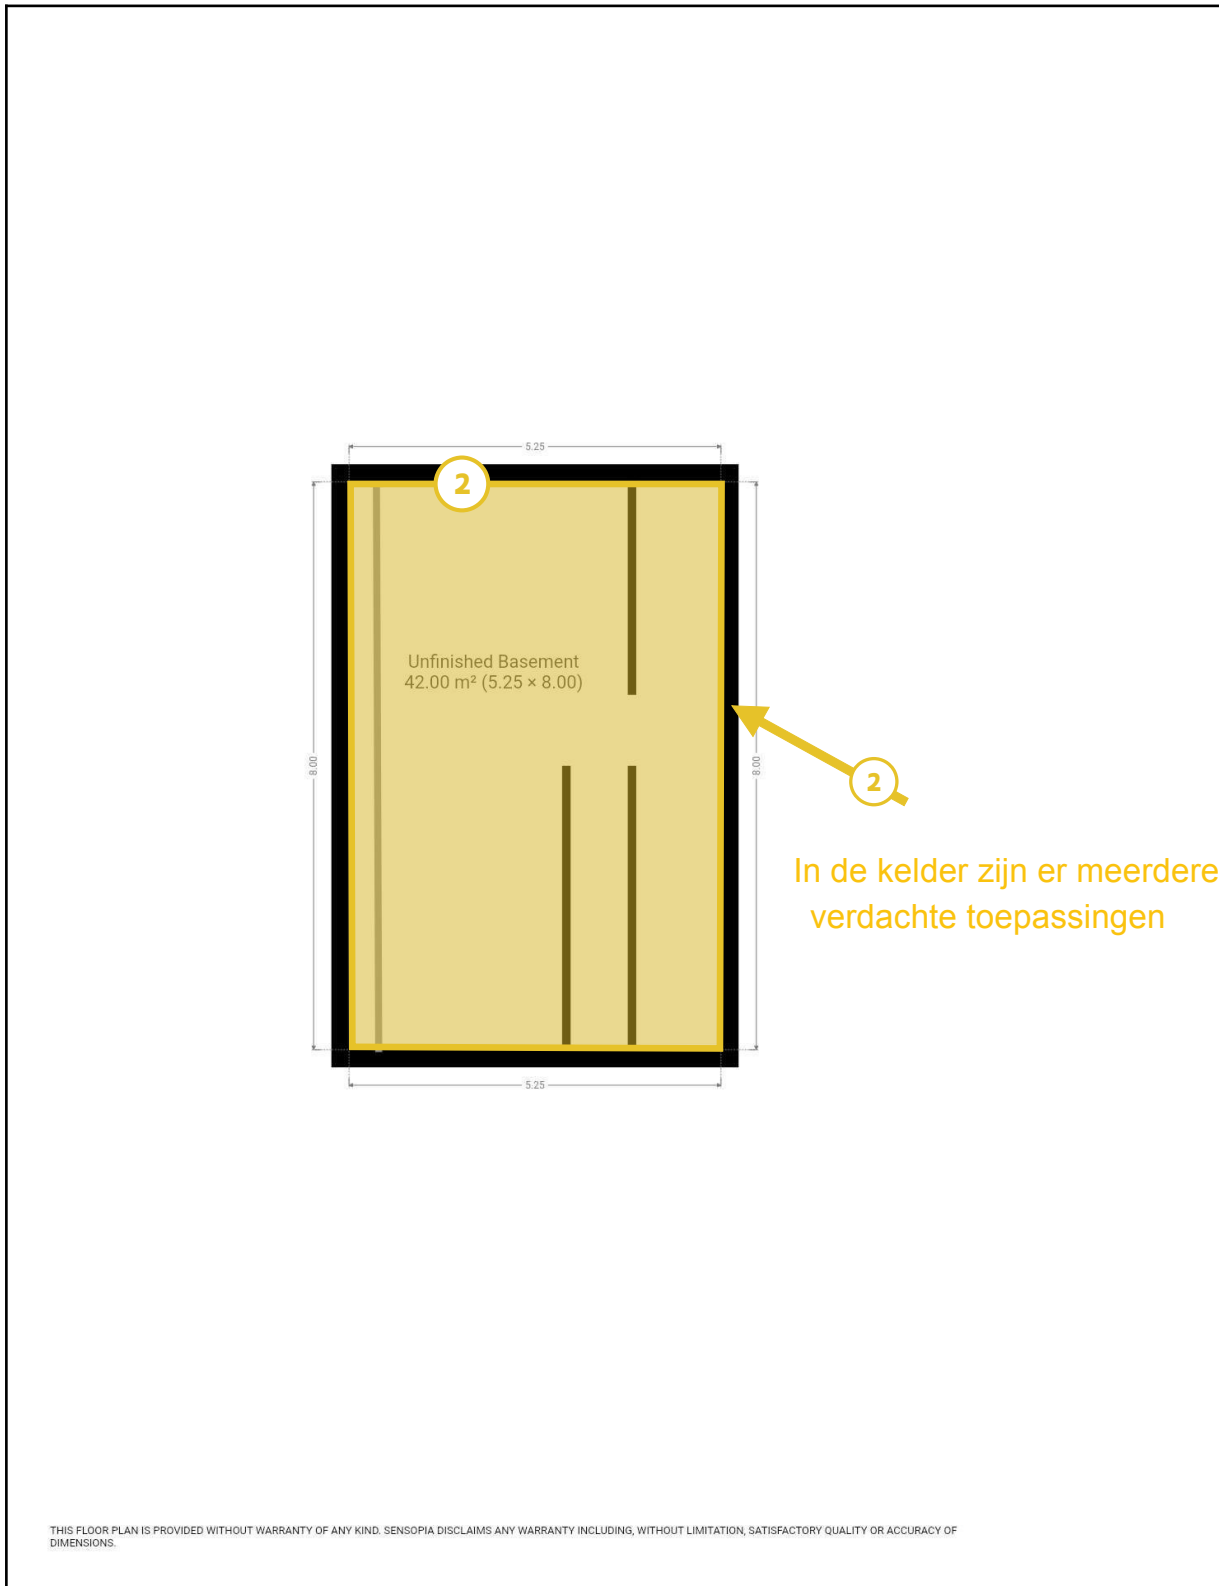
Plan 1.2: V-1 Bakeliet schakelaar

2. Bakeliet schakelmateriaal (Kelder)

Asbestmateriaal

Zorgvuldig beheren

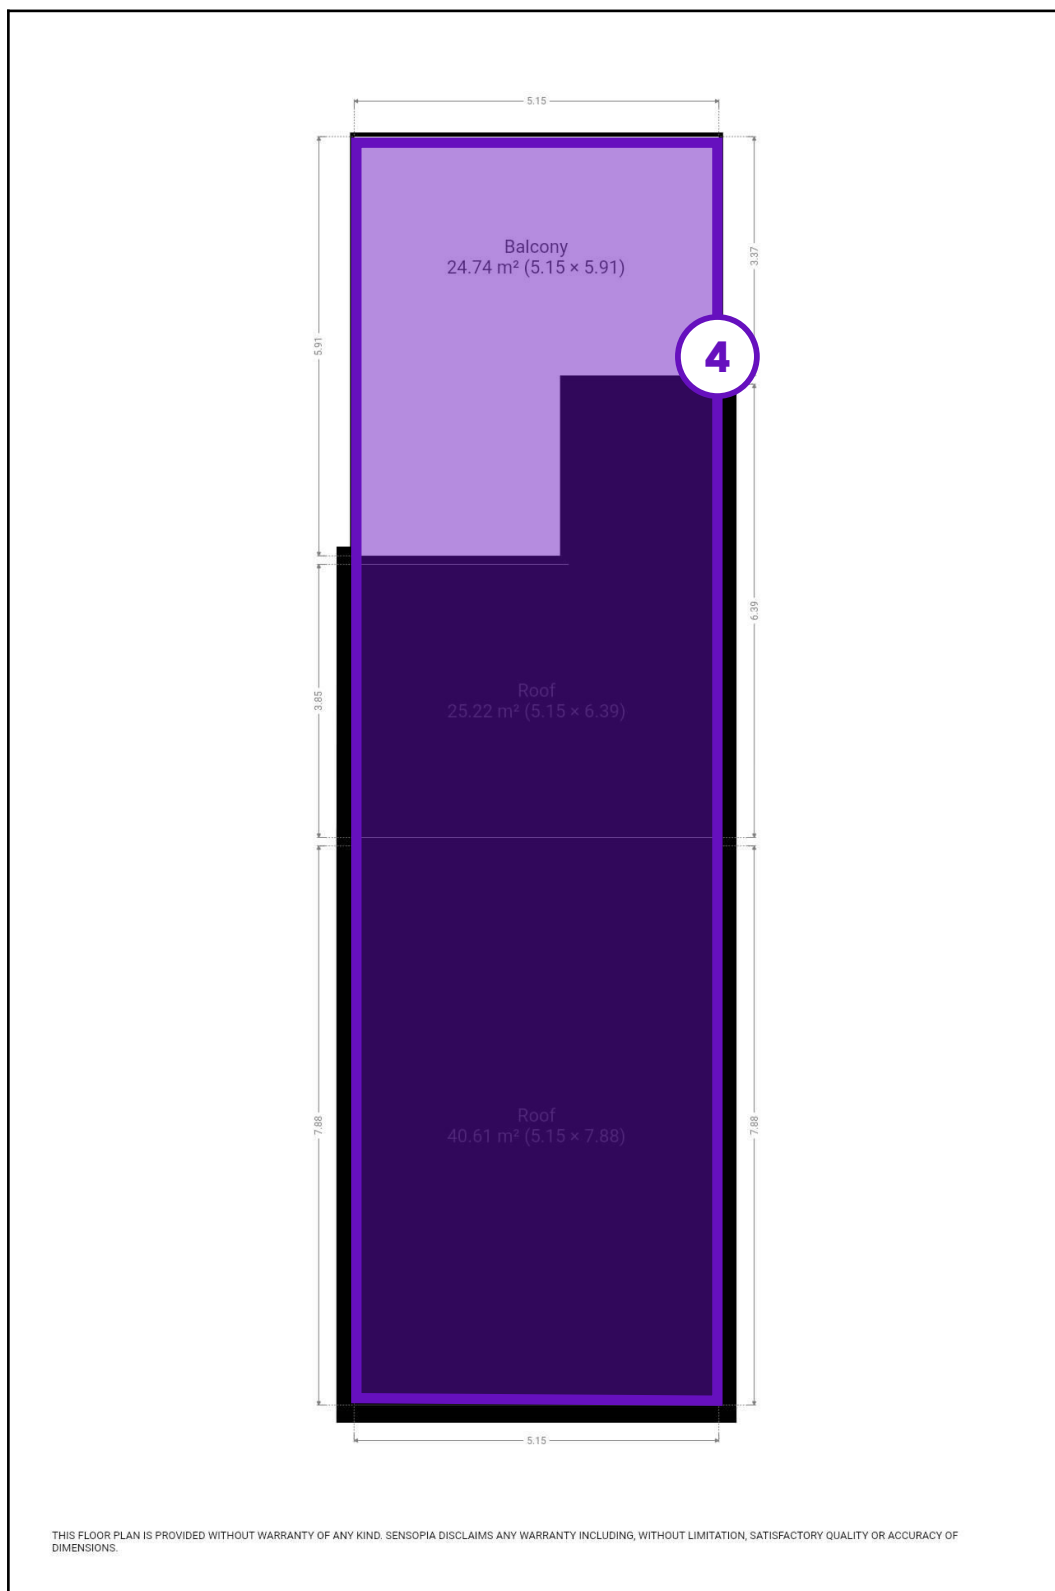
Plan 1.15: Onderdak

4. Materialen onder de dakbedekking (onderdak,....)	Beperking	-
---	-----------	---

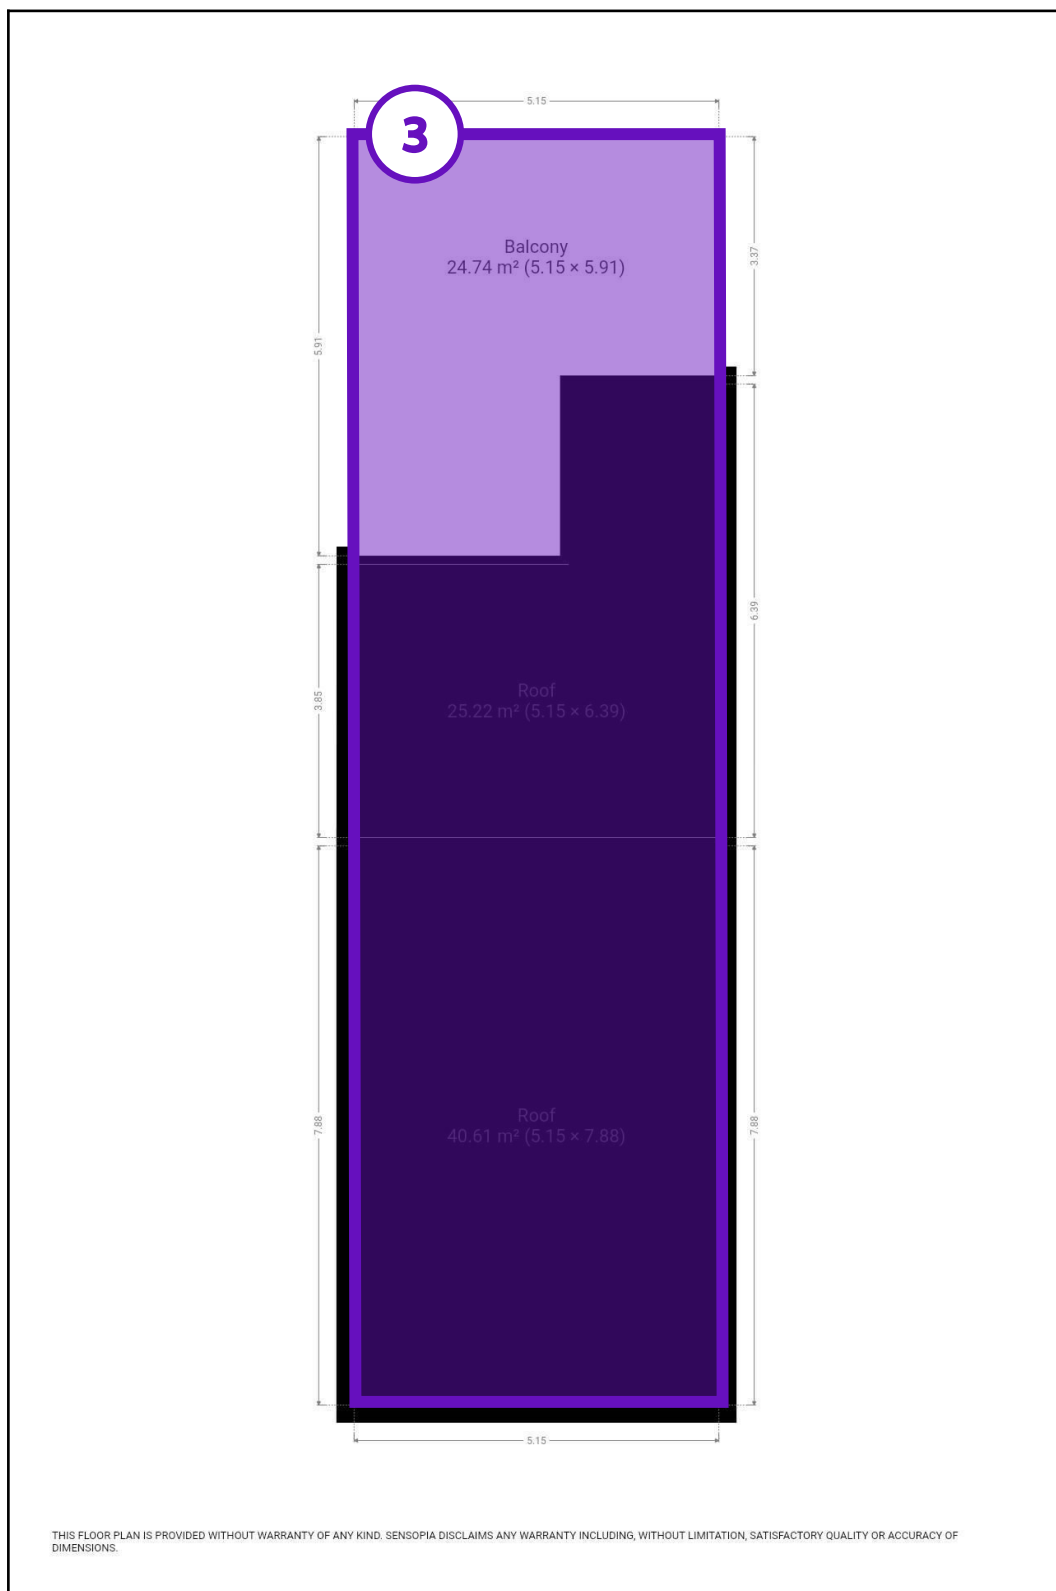
Plan 1.16: Rookgaskanalen

3. Materialen van rookgaskanalen	Beperking	-
----------------------------------	-----------	---

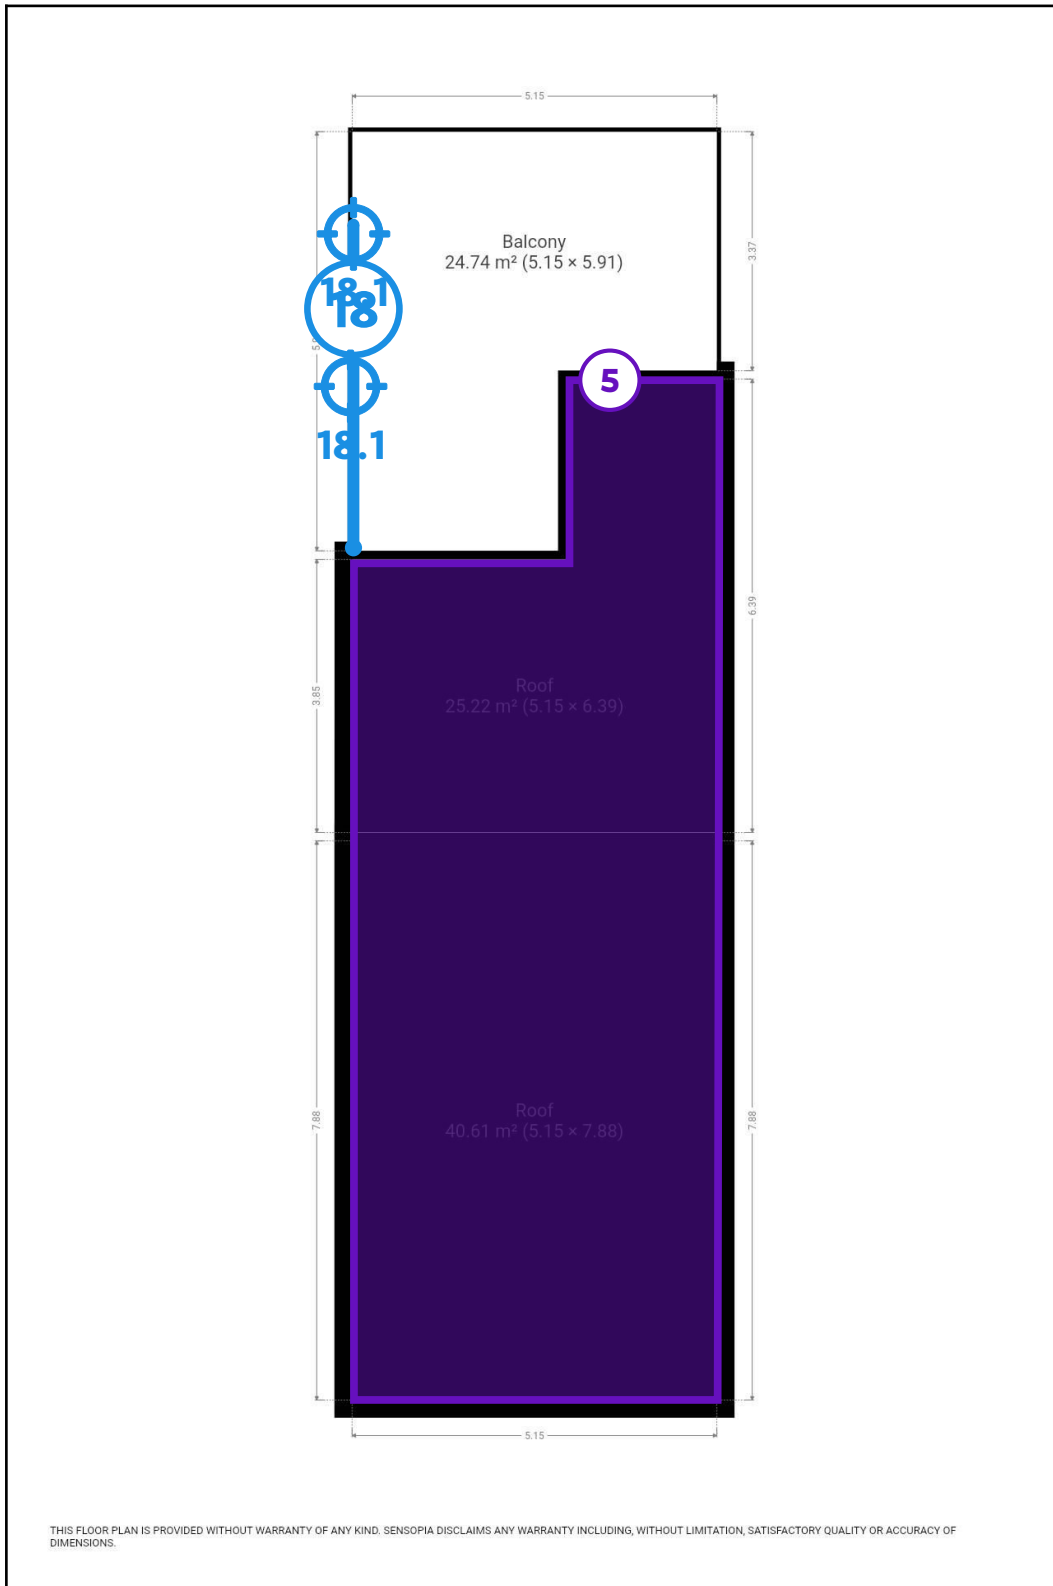
Plan 1.18: Beperving dak + cementpleister terras

5. Dak	Beperking	-
18. Cementpleister terras	Geen asbest	-
18.1 Code: Mm05	Mengmonster	-

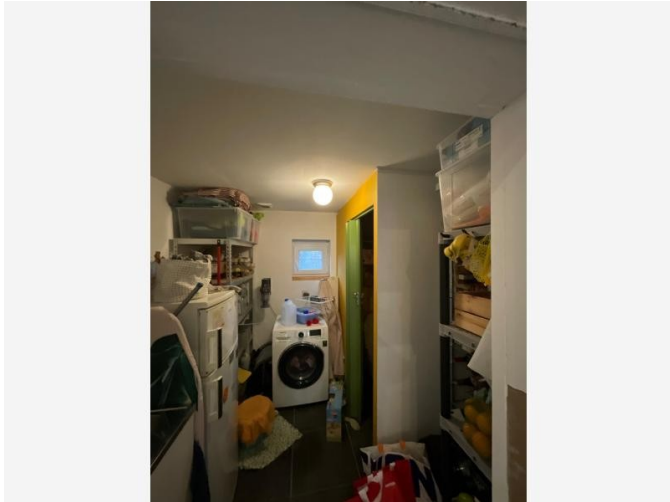
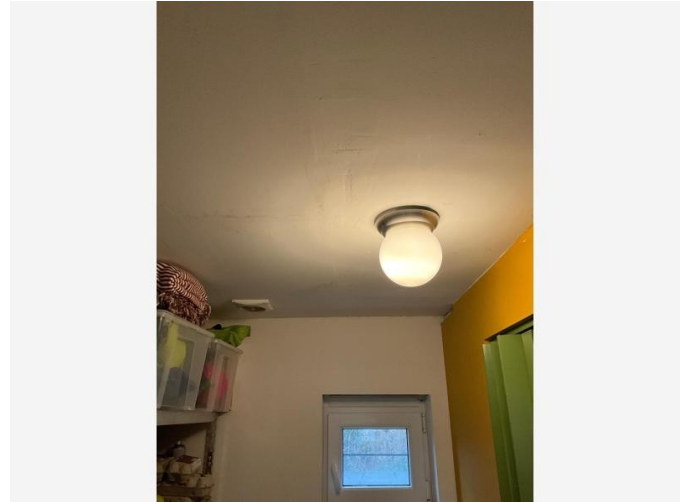
Basis voor advies	Beoordeling op basis van expertise, zonder een vaststelling door de asbestdeskundige.
Primaire drager	Vloer

Informatie over een materiaal dat de asbestdeskundige niet kan waarnemen of vaststellen

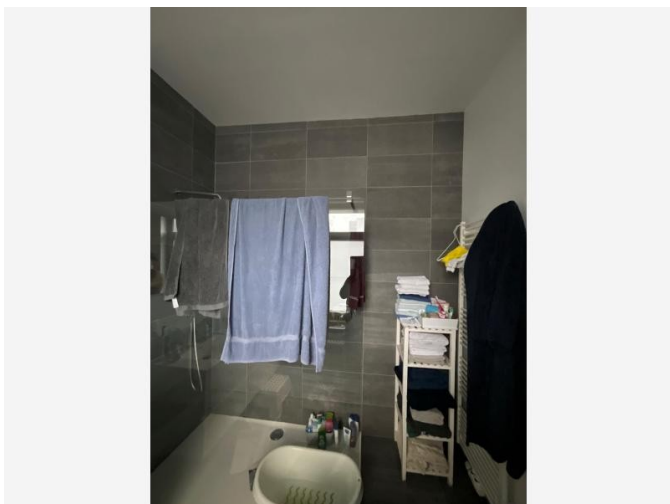
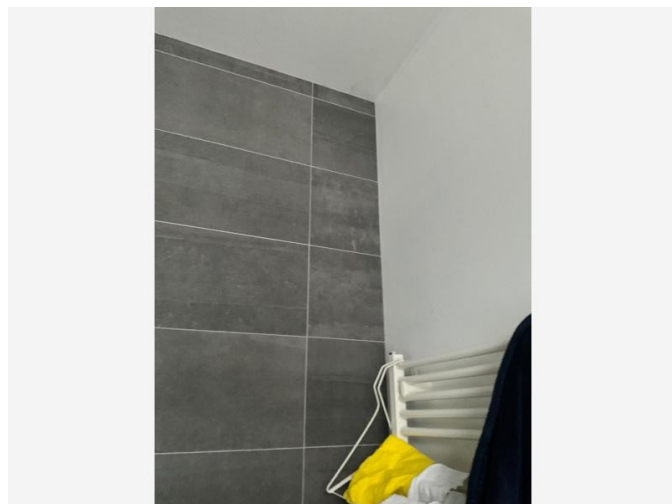
Basis voor advies	Beoordeling op basis van expertise, zonder een vaststelling door de asbestdeskundige.
Primaire drager	Plafond

Informatie over een materiaal dat de asbestdeskundige niet kan waarnemen of vaststellen

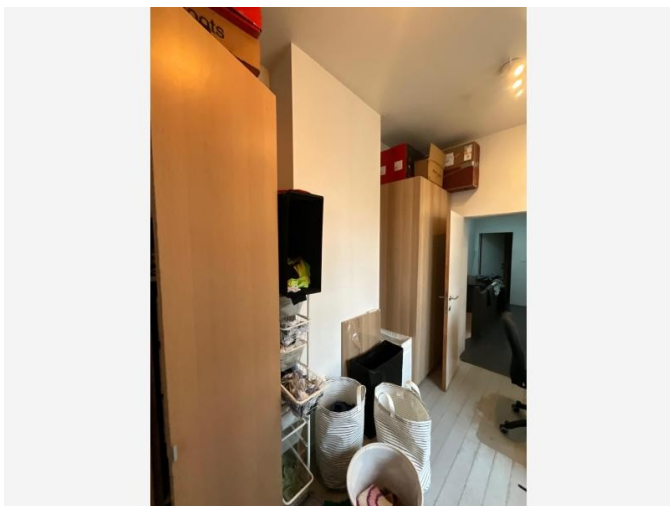
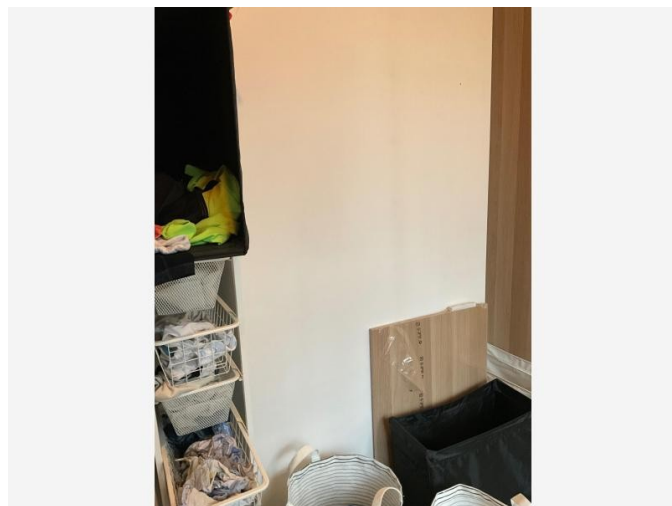
Basis voor advies	Beoordeling op basis van expertise, zonder een vaststelling door de asbestdeskundige.
Primaire drager	Binnenwand

Informatie over een materiaal dat de asbestdeskundige niet kan waarnemen of vaststellen

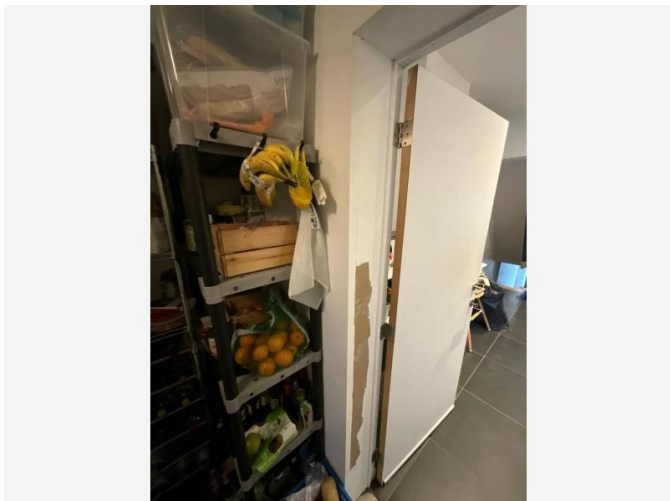
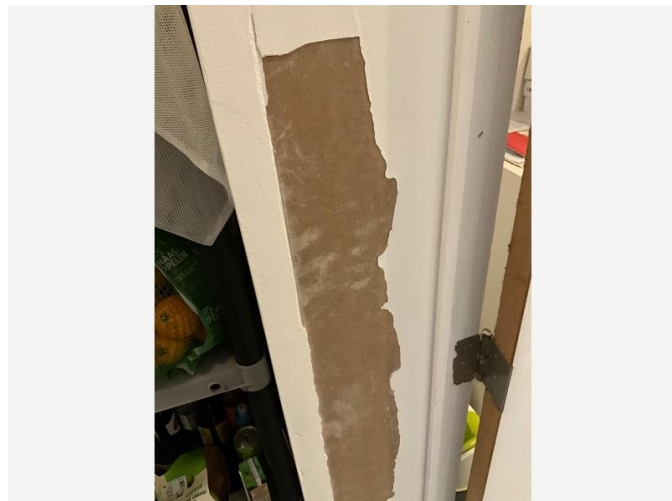
Basis voor advies	Beoordeling op basis van expertise, zonder een vaststelling door de asbestdeskundige.
Primaire drager	Schacht-koker (technisch)

Informatie over een materiaal dat de asbestdeskundige niet kan waarnemen of vaststellen

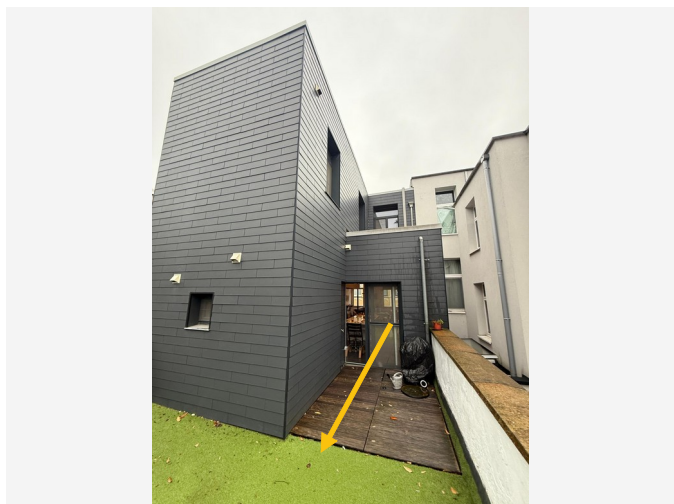
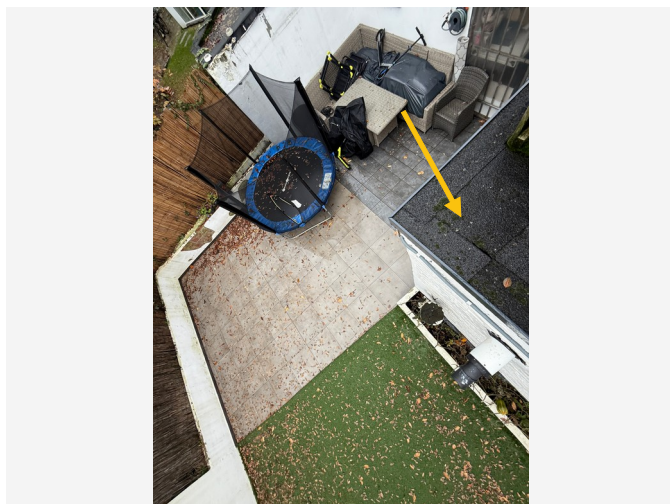
Fiche 15: Roofing (Terras V1)

Geen asbest

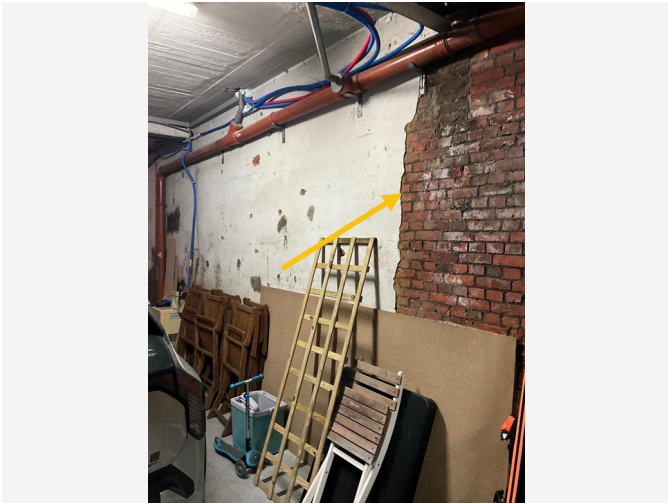
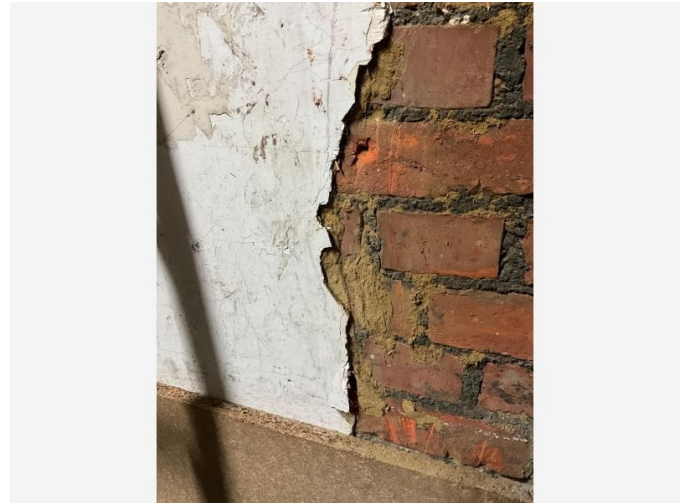
Fiche 16: Pleisterwerk wand (garage)

Geen asbest

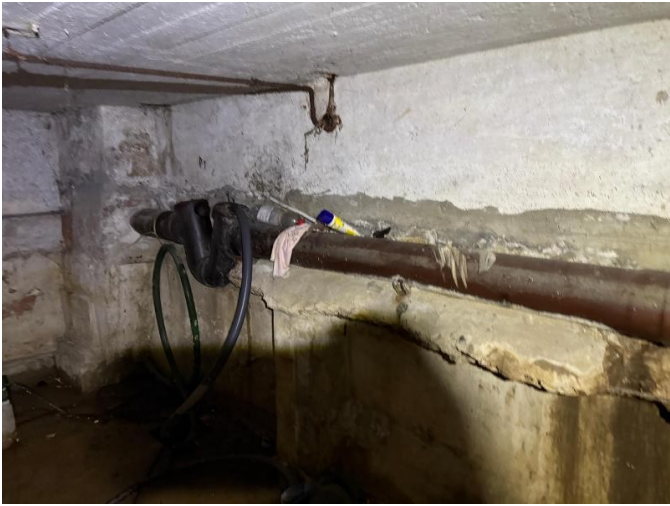
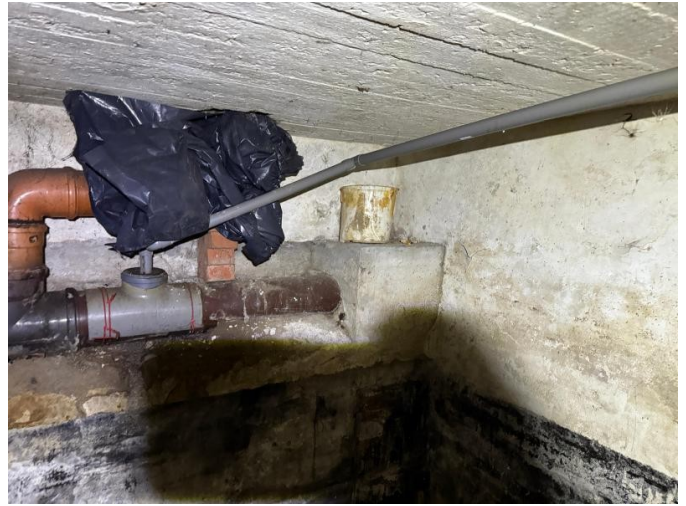
Fiche 17: Pleisterwerk wand (Kelder)

Geen asbest
