Asbestinventarisatetest

Belgiëlei 109/1, 2018 Antwerpen

Attestnummer : 20250726-000105.000

Uitgegeven op : 26.07.2025

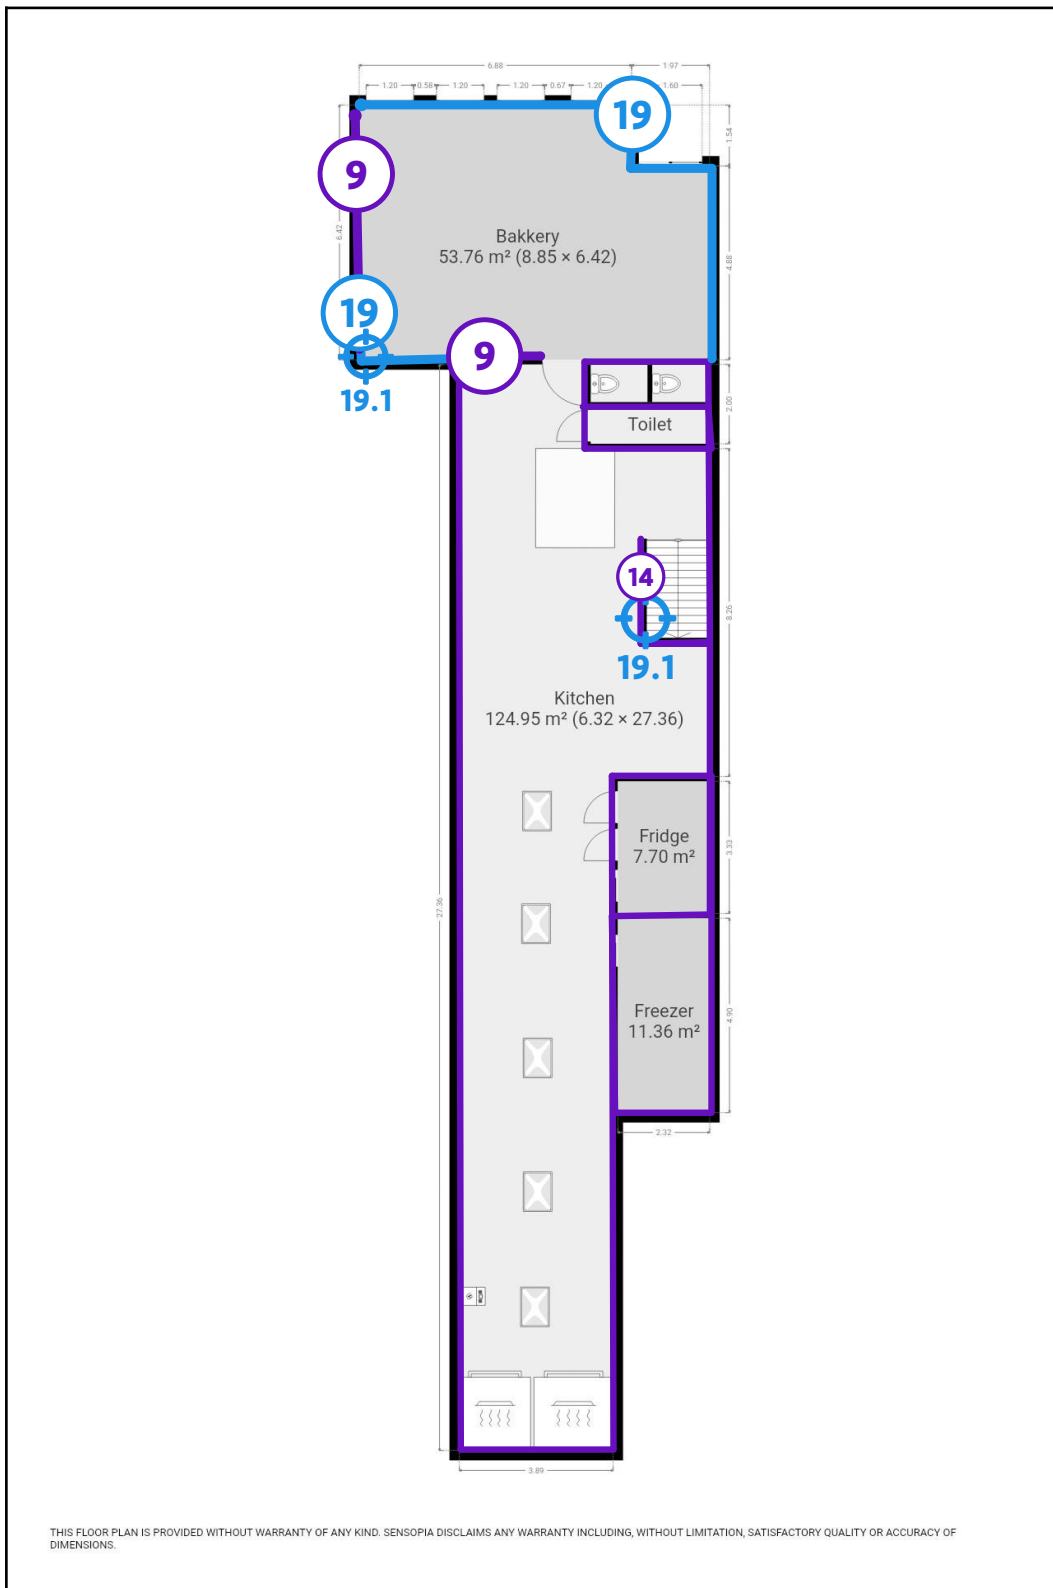
Plan 1.1: V0 Pleisterwerk wand + sandwichpaneel + valse wand

9. Mogelijks asbestverdachte toepassing achter valse wand (winkel)	Advies	-
14. Sandwichpaneel (Wand)	Advies	-
19. Pleisterwerk wand	Geen asbest	-
19.1 Code: Mm01	Mengmonster	-

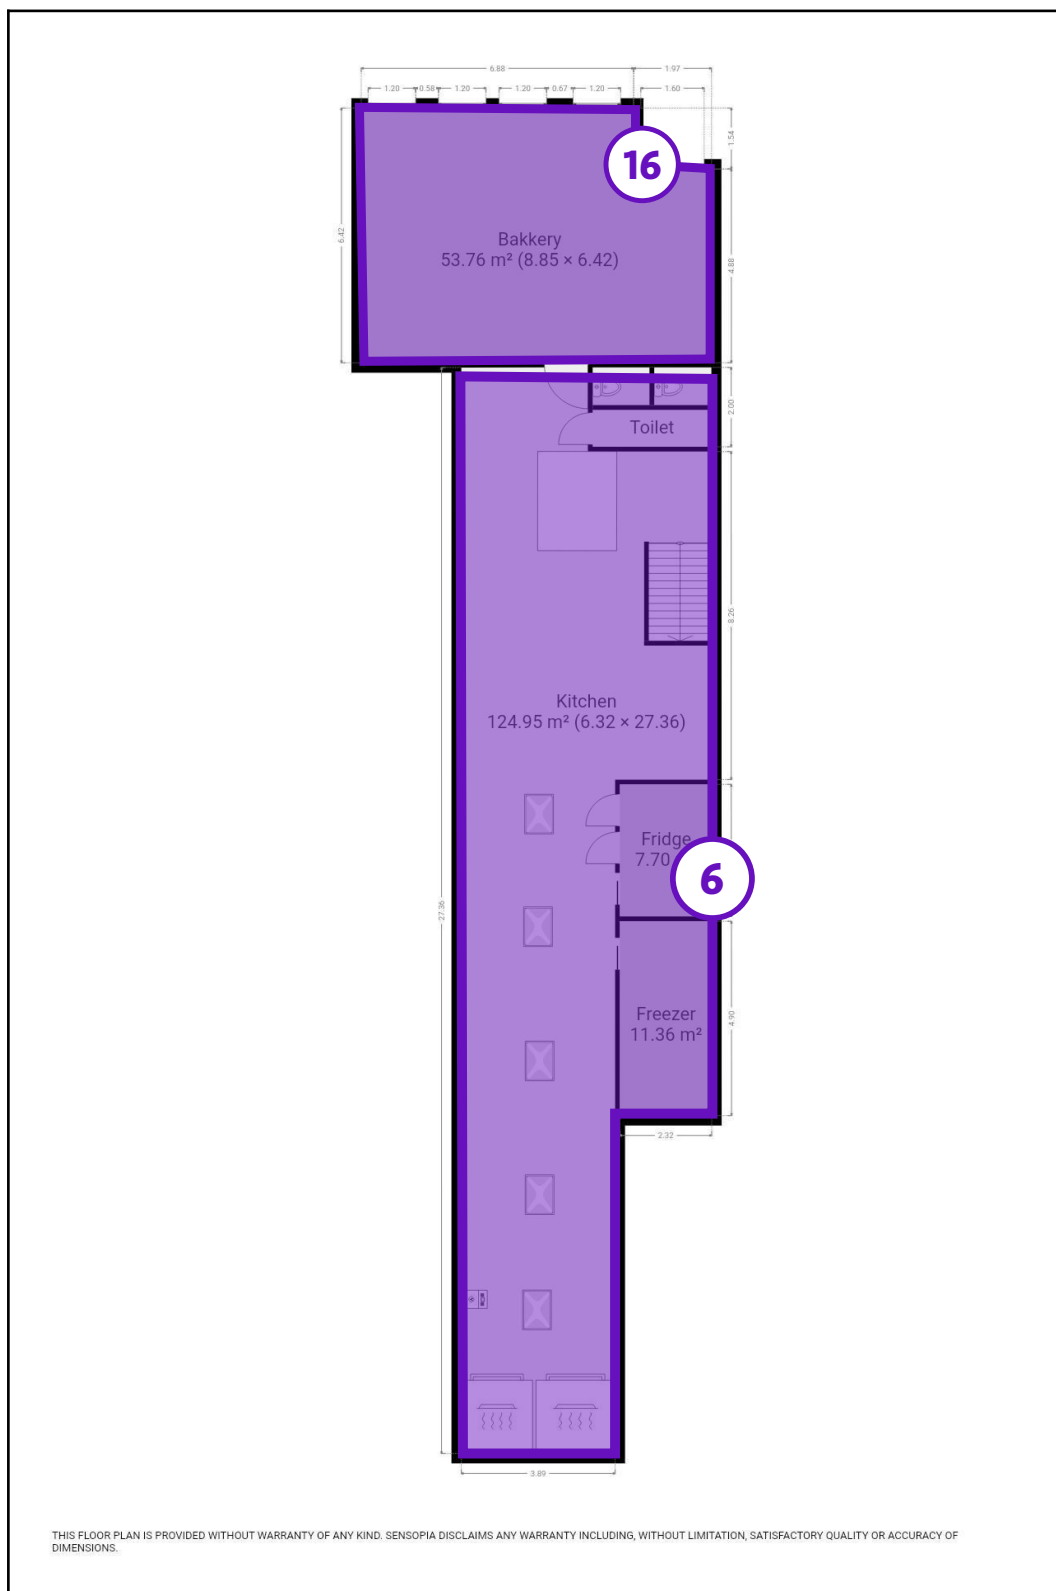
Plan 1.2: V0 Vals plafond + sandwichpaneel

6. Sandwichpaneel (plafond)	Advies	-
16. Mogelijks asbestverdachte toepassing achter vals plafond (Winkel)	Advies	-

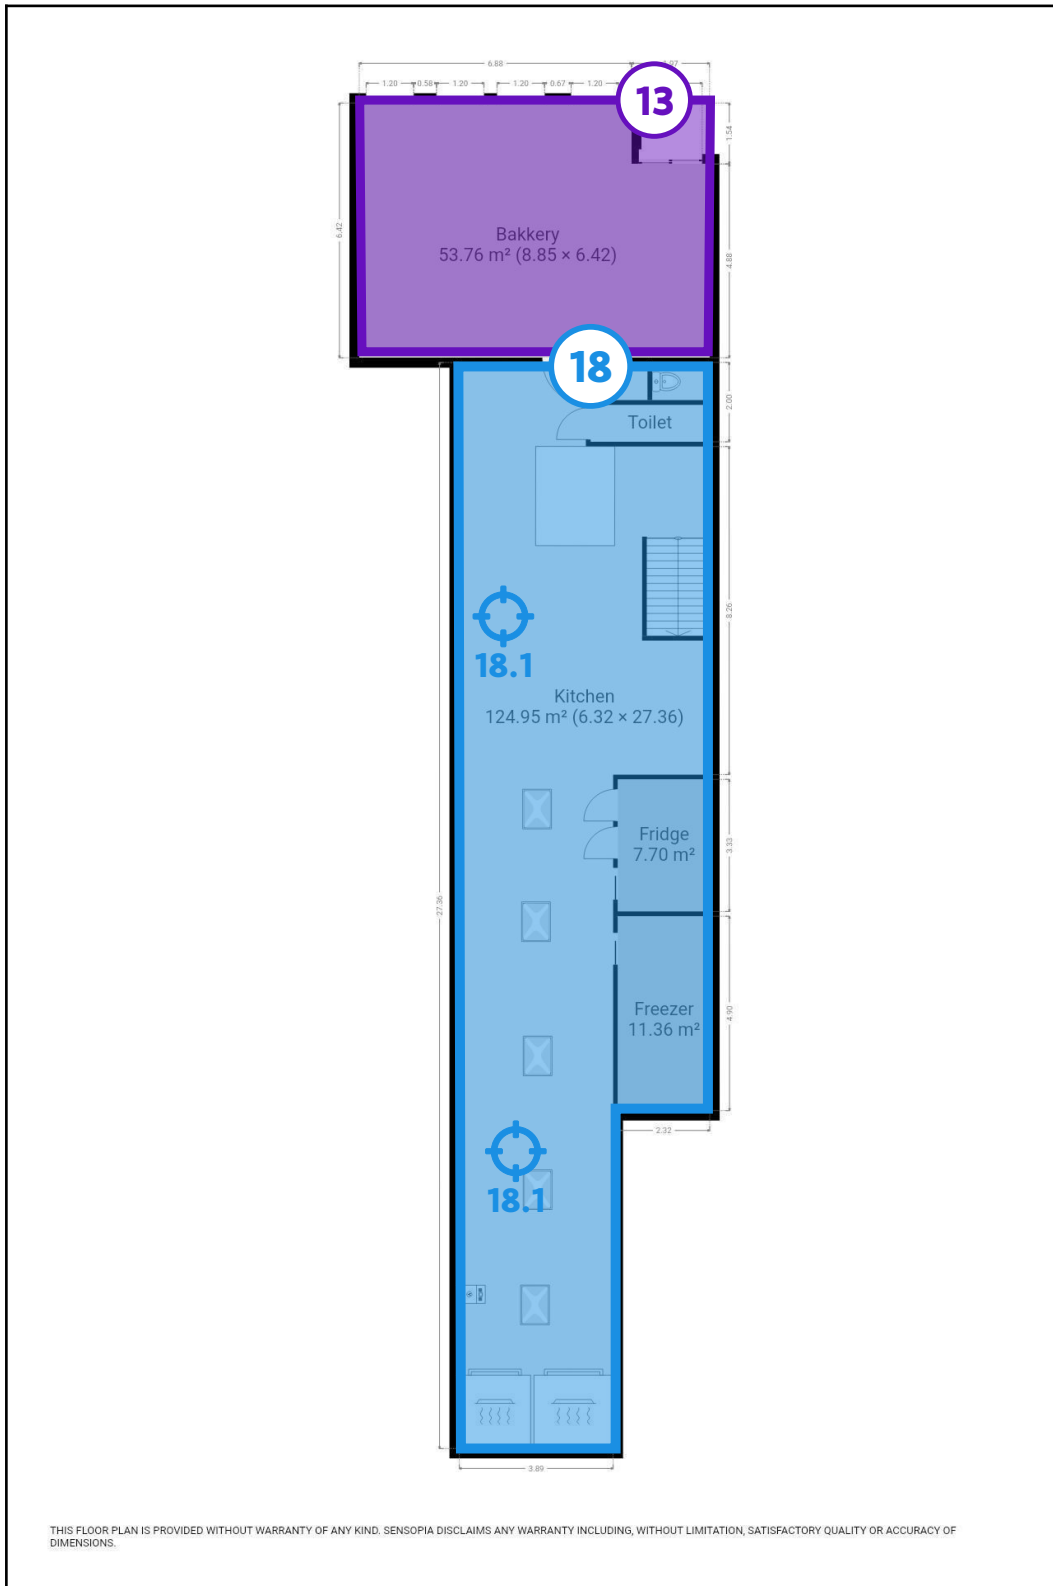
Plan 1.3: V0 Lijm vloerbekleding

13. Lijm Vloertegels	Advies	-
18. Lijm Vloertegels (bakkerij)	Geen asbest	-
18.1 Code: Mm04	Mengmonster	-

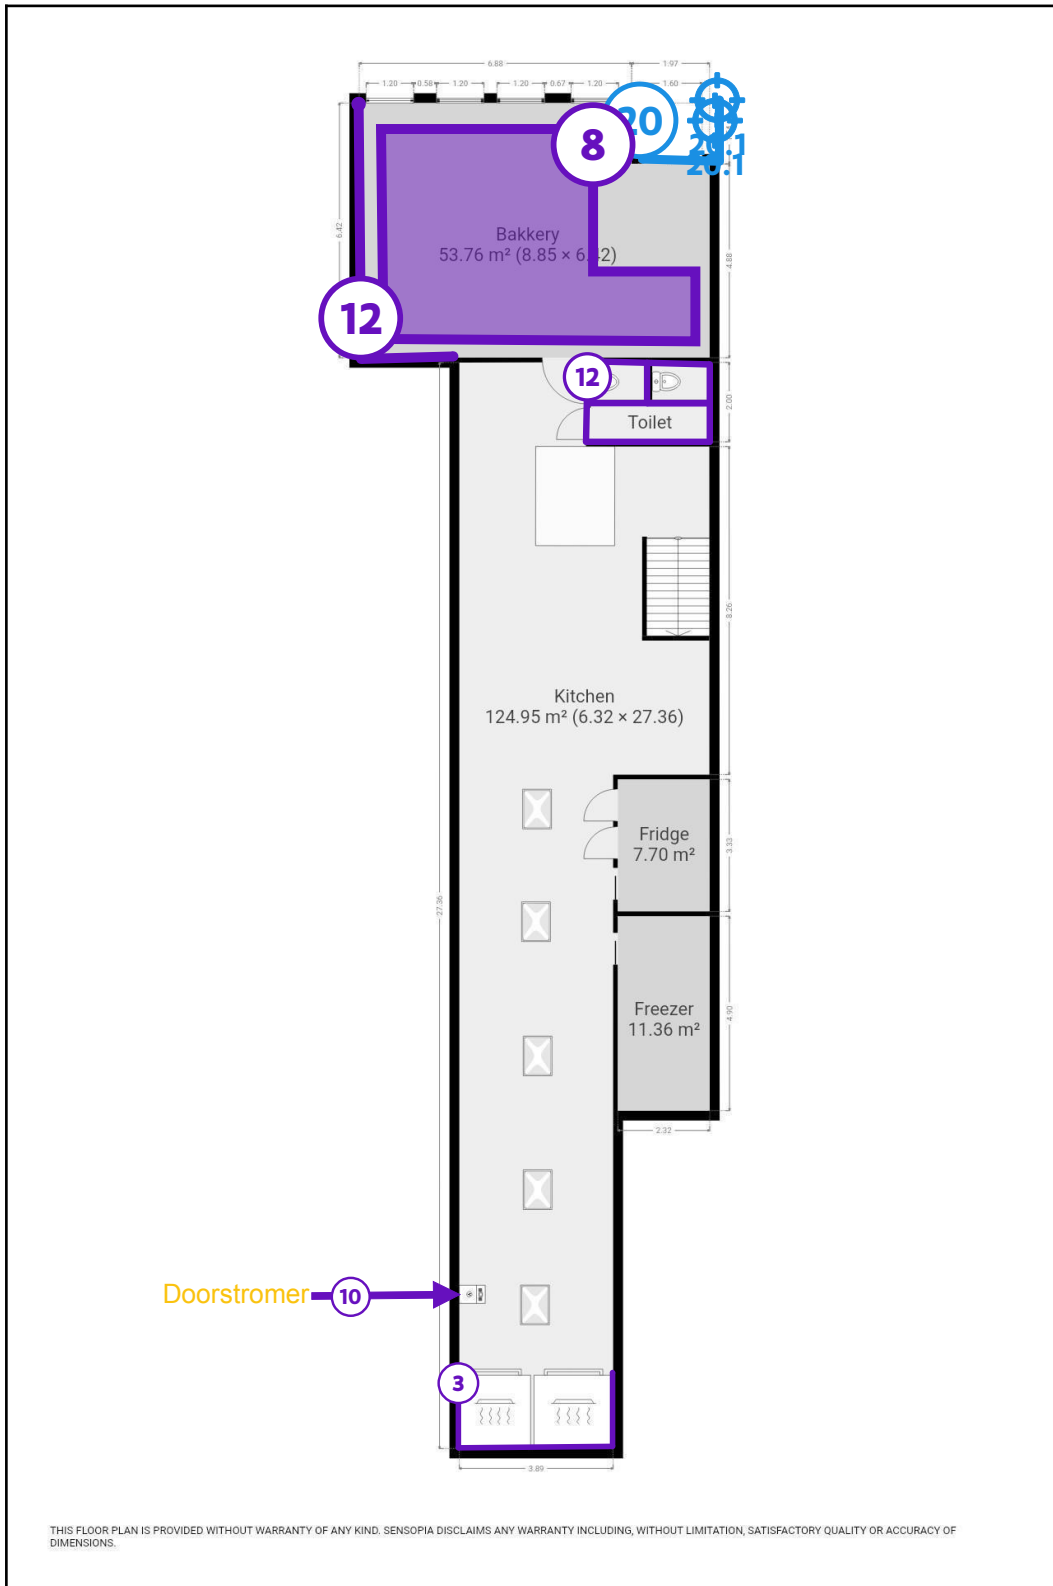
Plan 1.4: V0 Lijm Wandtegels + koeltoog + beperking + ketel

3. Ruimte ovens	Beperking	-
8. Koeltoog (winkelruimte)	Advies	-
10. Doorstromer (werkplaats)	Advies	-
12. Lijm Wandtegels	Advies	-
20. Lijm laag tegels (wand inkom)	Geen asbest	-
20.1 Code: Mm03	Mengmonster	-

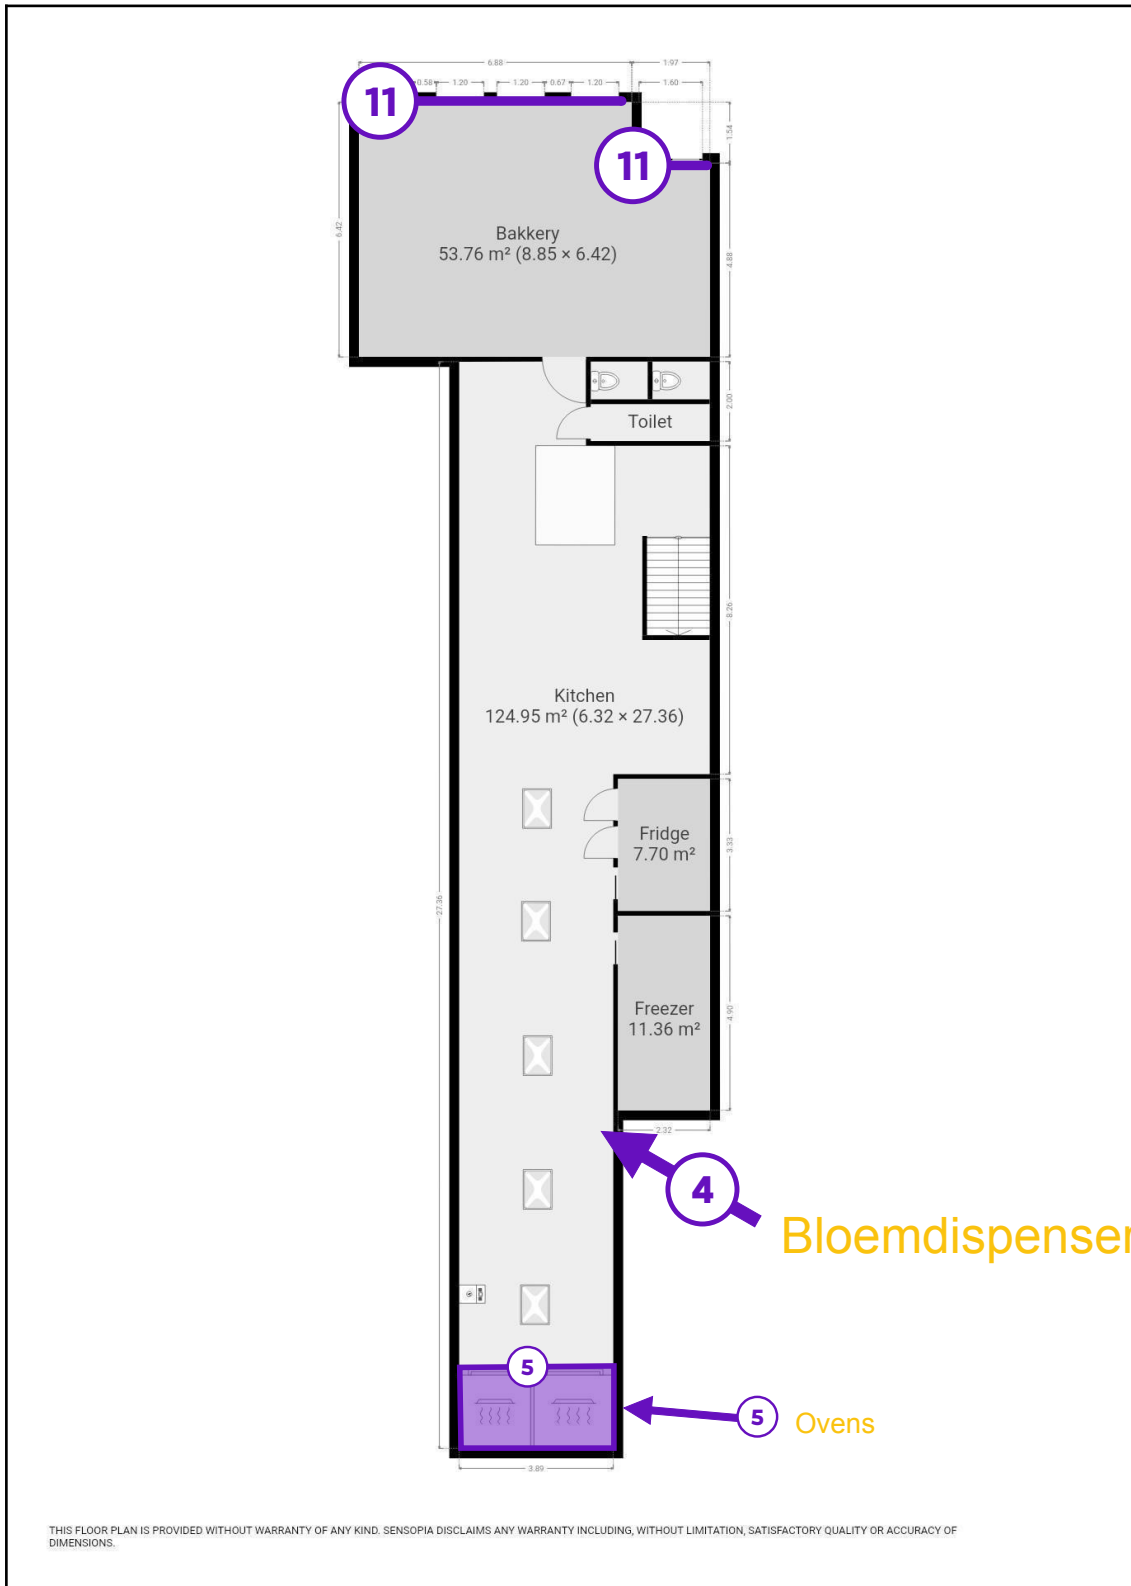
Plan 1.5: V0 Ovens, bloemdispenser + kitwerk ramen

4. Bloemdispenser	Advies	-
5. Ovens	Advies	-
11. Kitwerk ramen	Advies	-

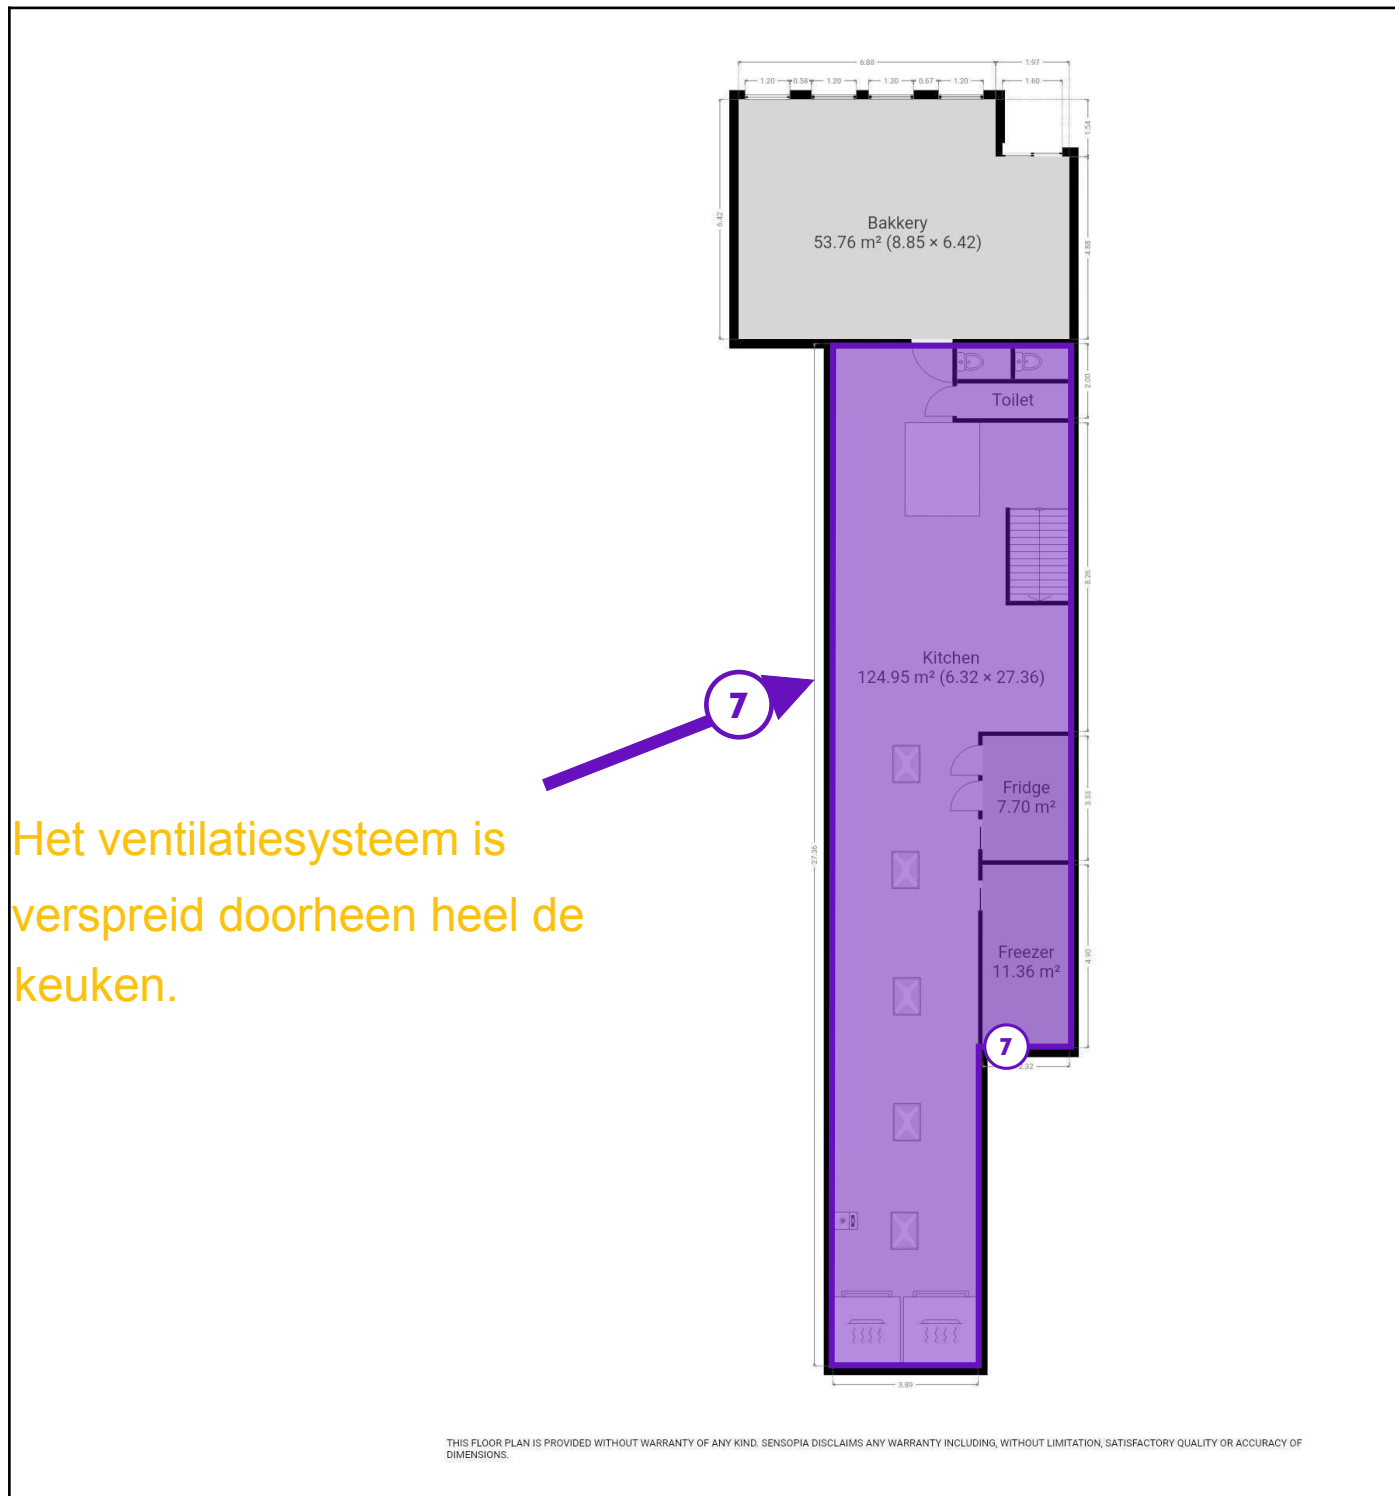
Plan 1.6: V0 Ventilatie

Het ventilatiesysteem is verspreid doorheen heel de keuken.

Beschrijving	Type	Actie
7. Afvoersysteem	Advies	-

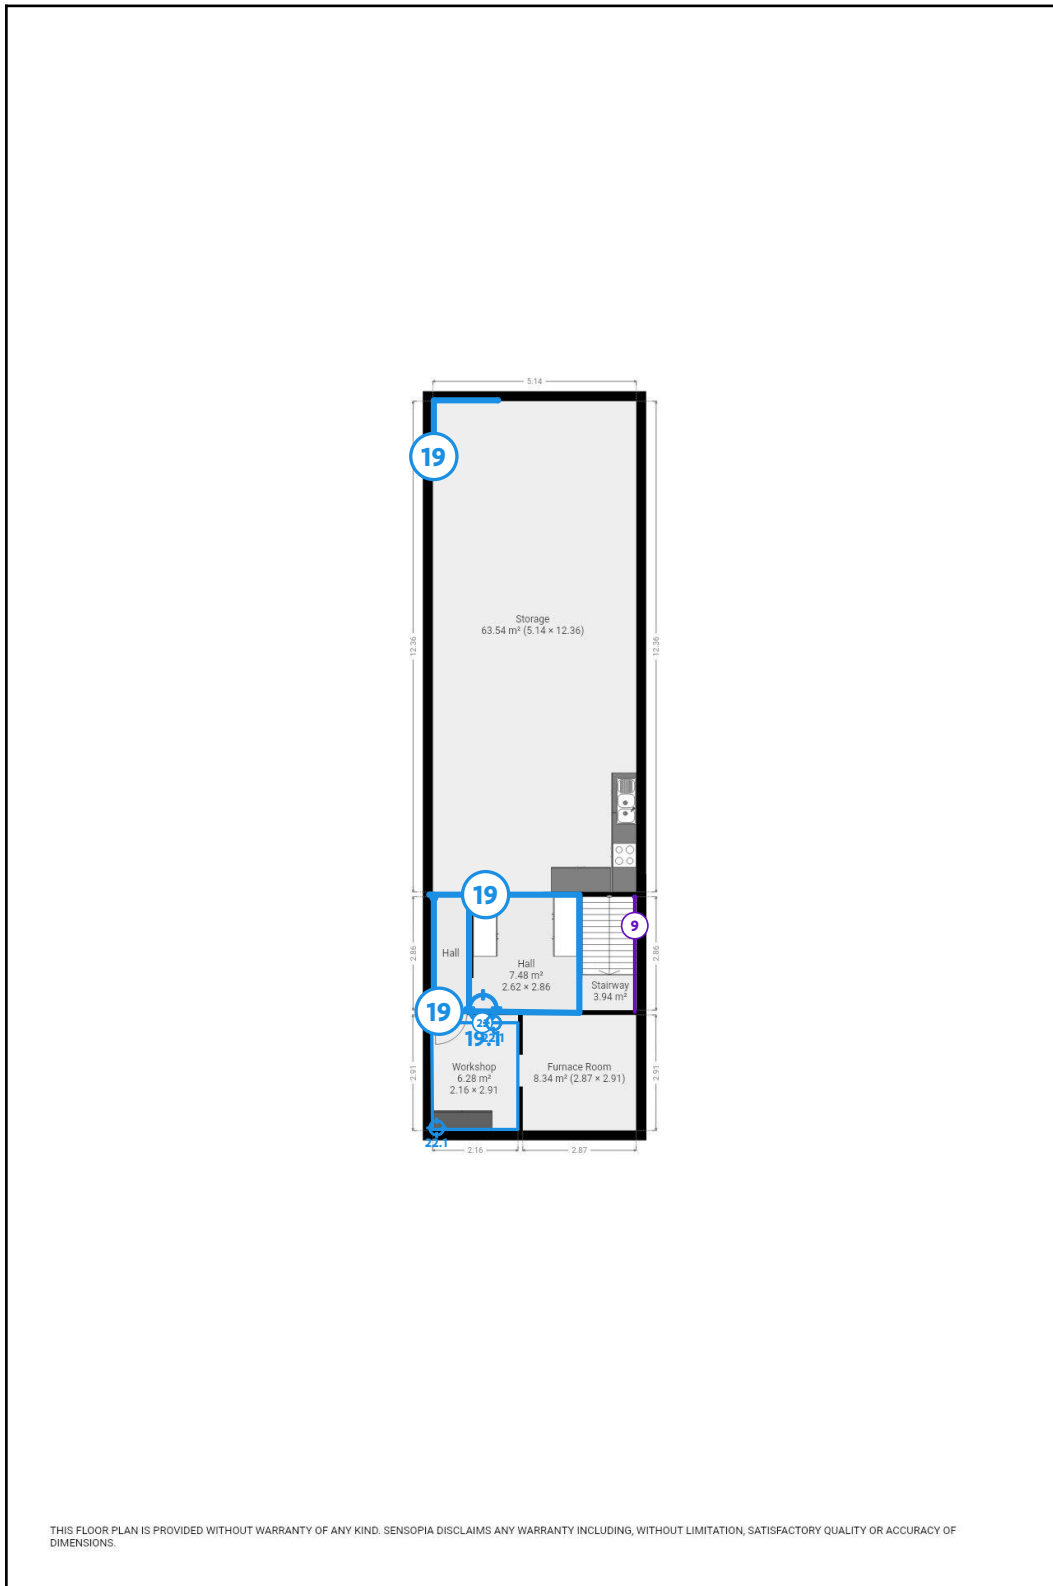
Plan 1.8: V-1 Cementpleister + wandpleister + valse wand

9. Mogelijks asbestverdachte toepassing achter valse wand (winkel)	Advies	-
19. Pleisterwerk wand	Geen asbest	-
19.1 Code: Mm01	Mengmonster	-
22. Cementpleister wand (kelder werkplaats)	Geen asbest	-
22.1 Code: Mm06	Mengmonster	-

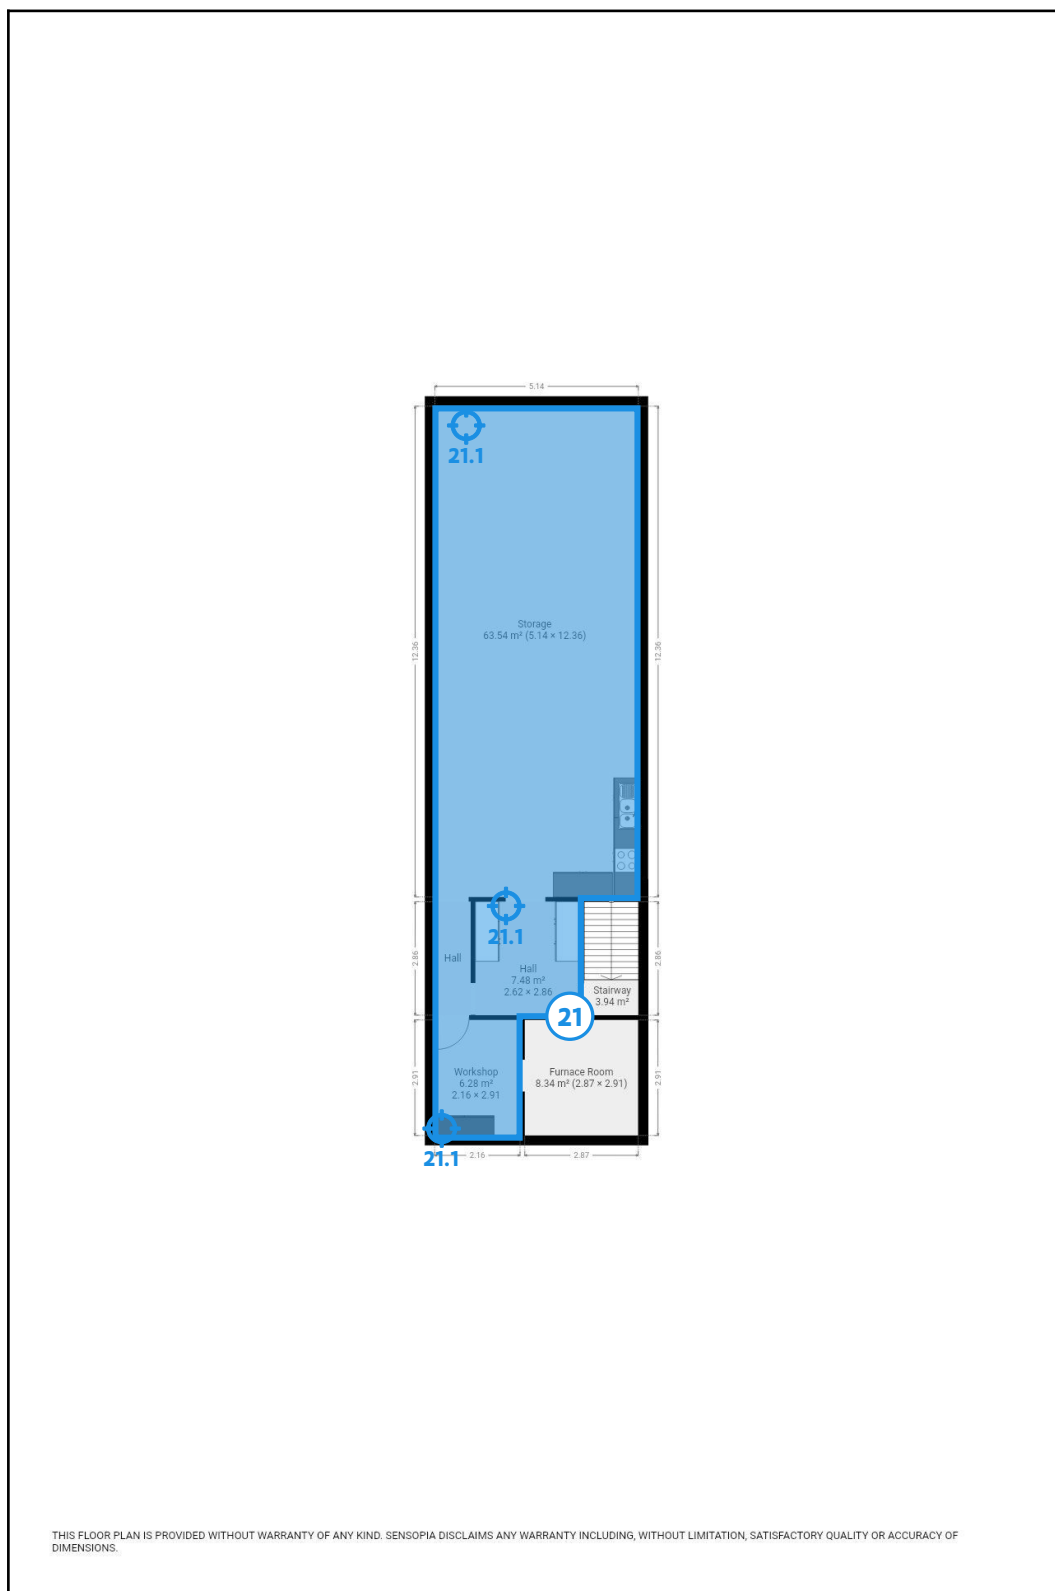
Plan 1.9: V-1 Plafondpleister

21. Pleisterwerk plafond (kelder)	Geen asbest	-
21.1 Code: Mm02	Mengmonster	-

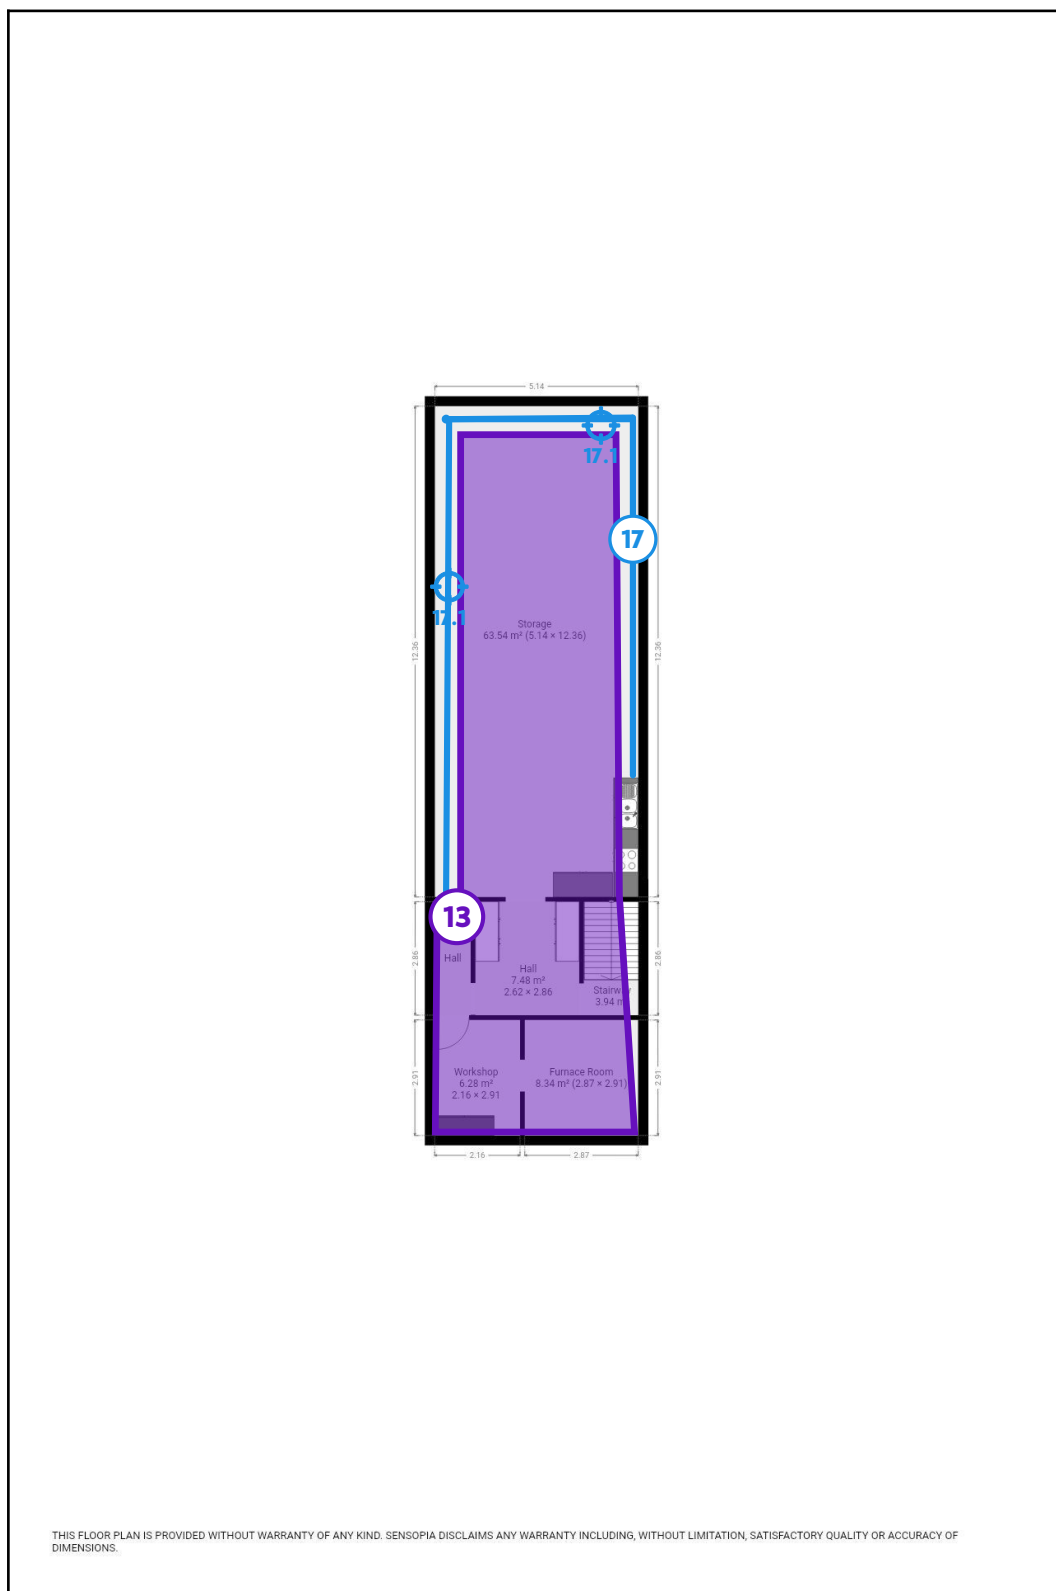
Plan 1.10: V-1 Lijm vloerbekleding

13. Lijm Vloertegels	Advies	-
17. Lijmlaag plint vloertegels (kelder)	Geen asbest	-
17.1 Code: Mm05	Mengmonster	-

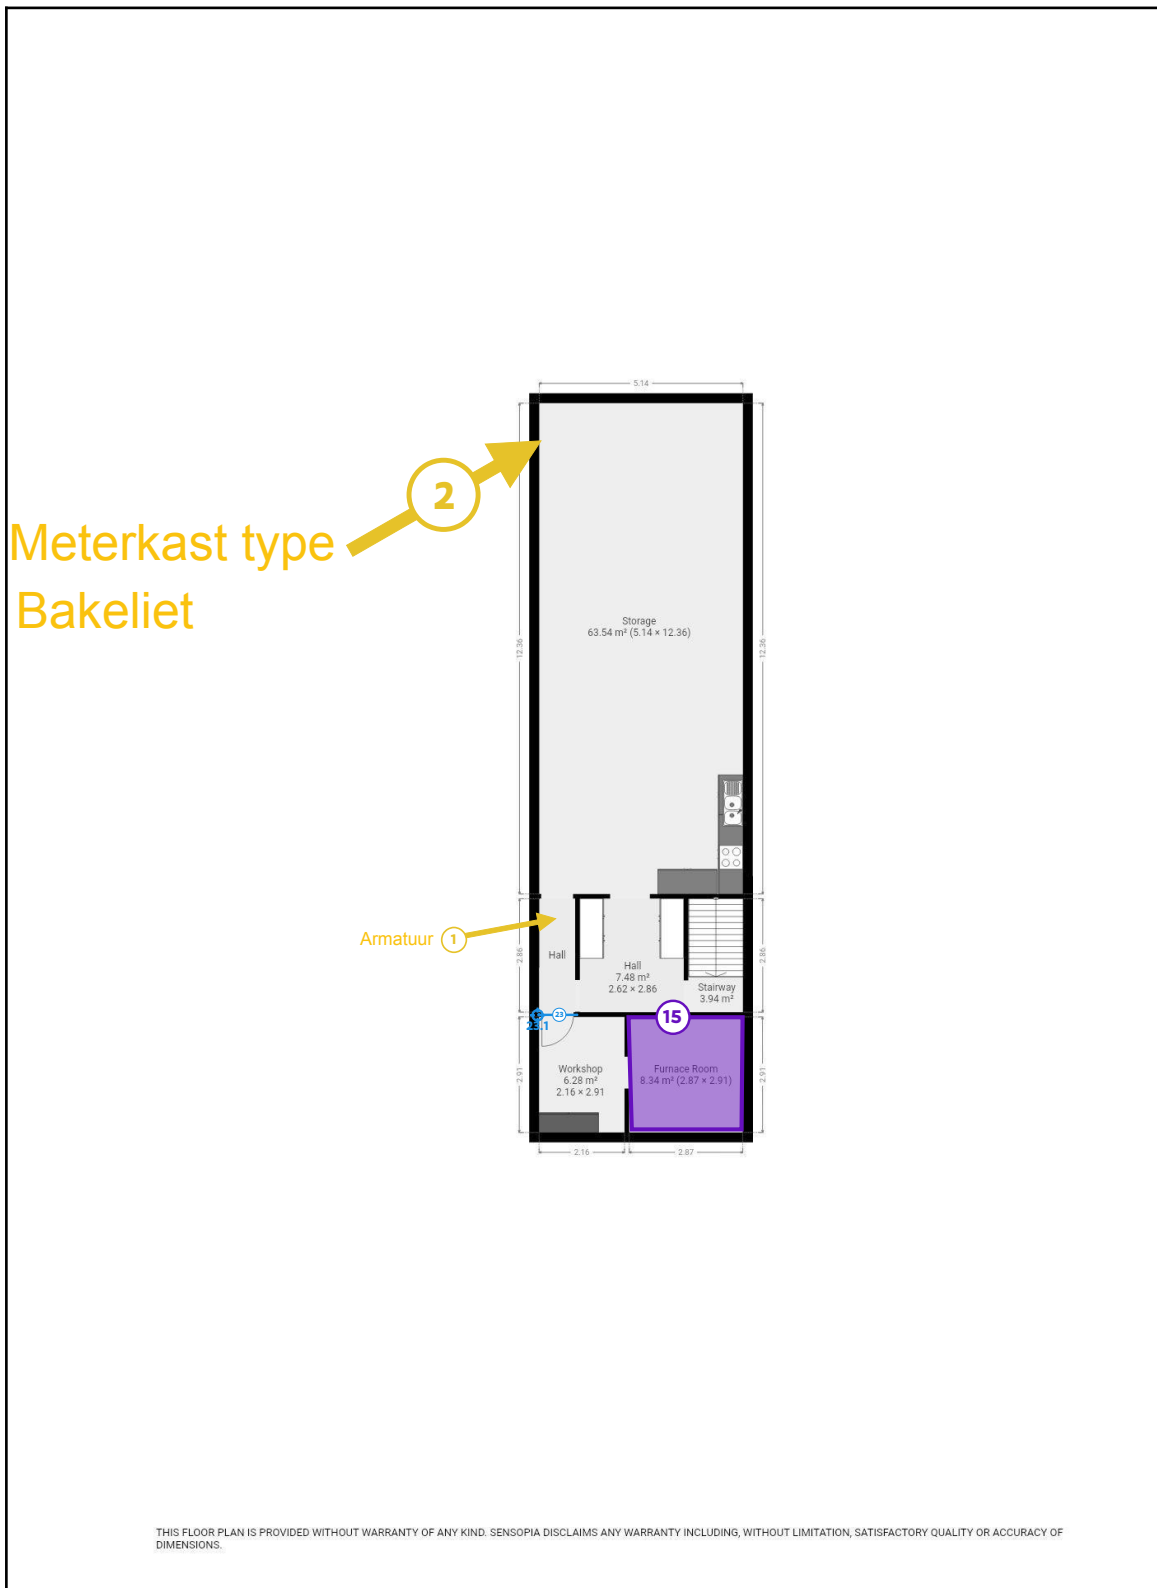
Plan 1.11: V-1 Technische ruimte + bakeliet + afdichting

1. Armatuur (Type Bakeliet)	Asbestmateriaal	Zorgvuldig beheren
2. Meterkast (type Bakeliet)	Asbestmateriaal	Zorgvuldig beheren
15. Technische ruimte (kelder)	Advies	-
23. Bitumeuze afdichting (Kelder)	Geen asbest	-
23.1 Code: MM07	Puntmonster	-

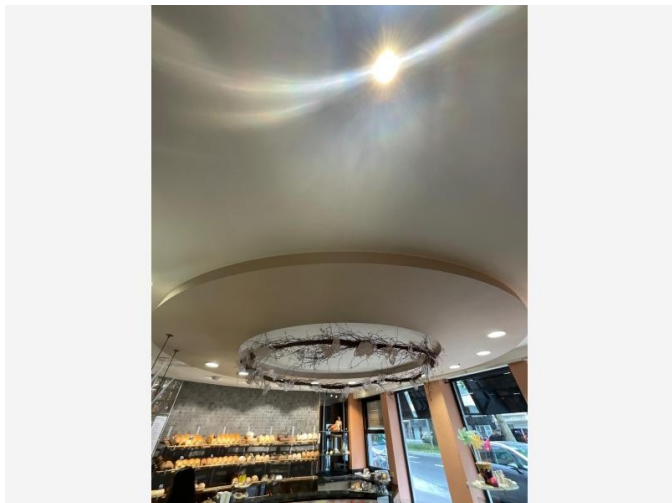
Fiche 16: Mogelijks asbestverdachte toepassing achter vals plafond (Winkel)

Advies
