Asbestinventarisatetest

Rozenlei 23, 2540 Hove

Attestnummer : 20260507-000416.000

Uitgegeven op : 07.05.2026

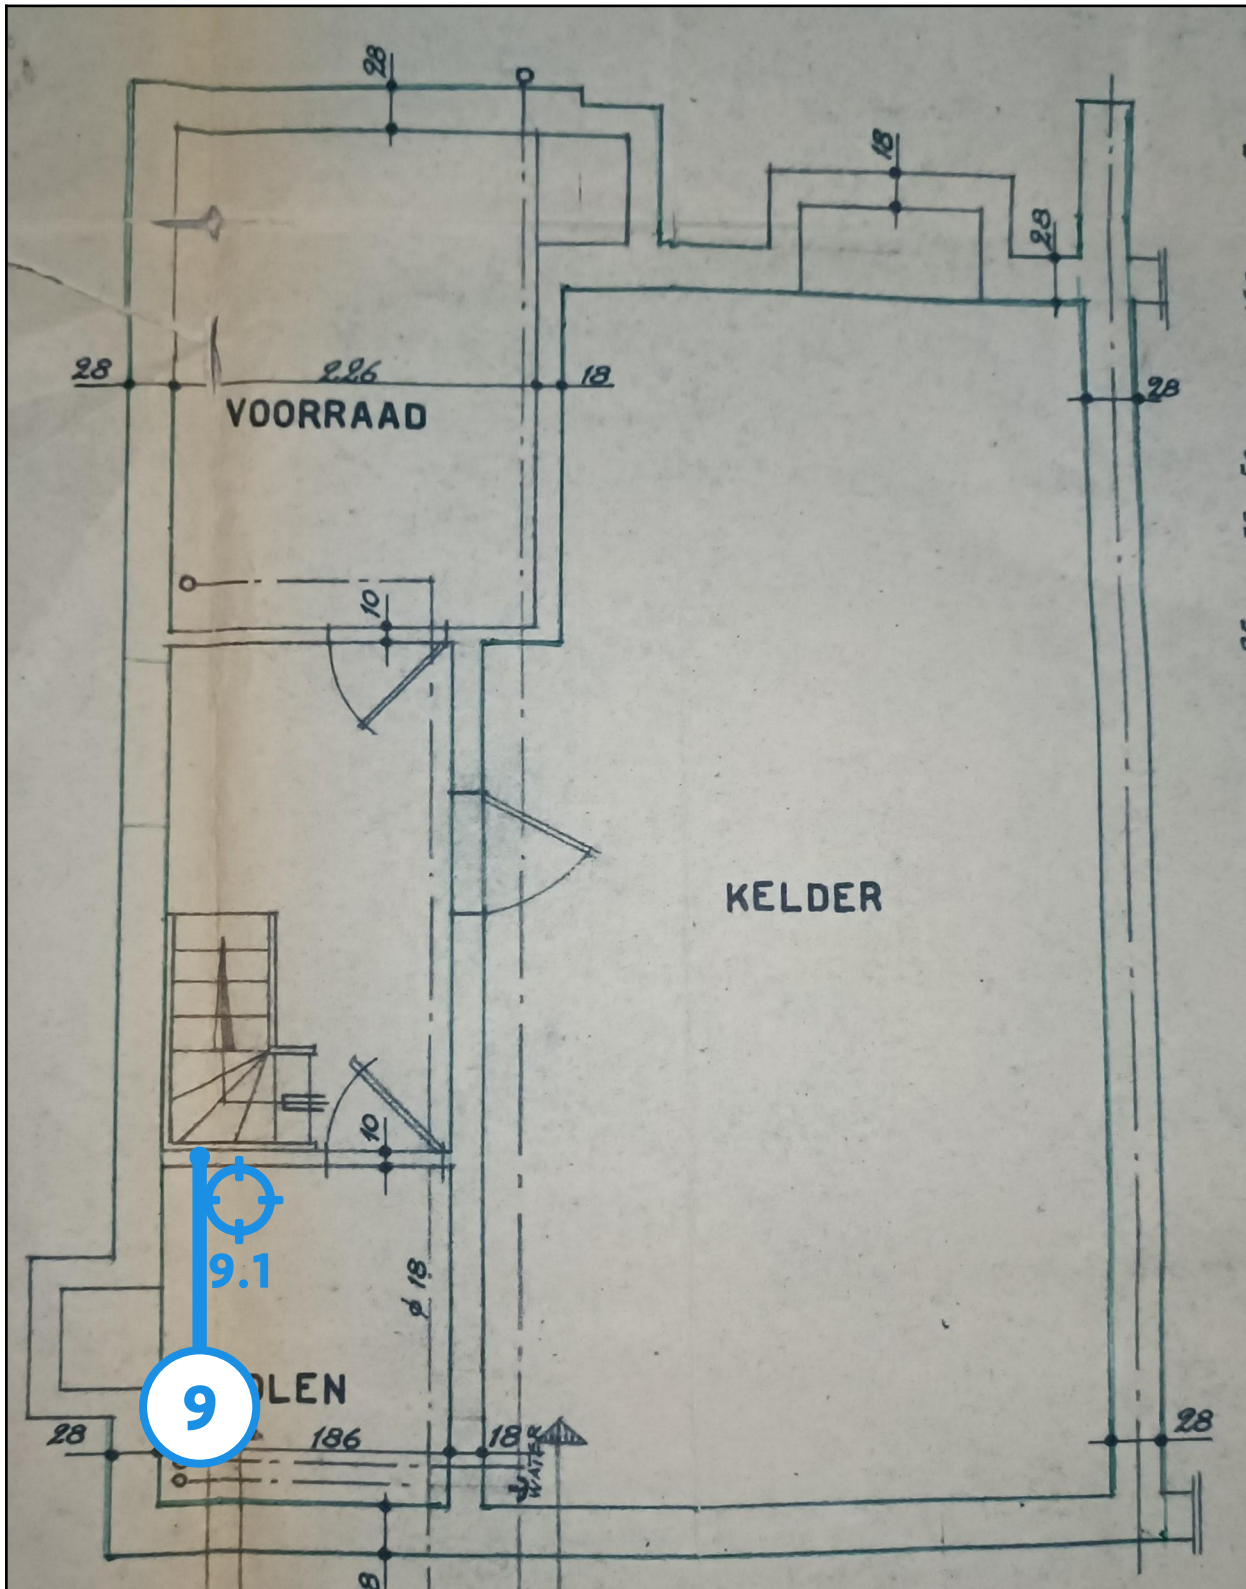
Plan 1.2: plan kelder

9. Muurpleister	Geen asbest	-
9.1 Code: muur	Mengmonster	-

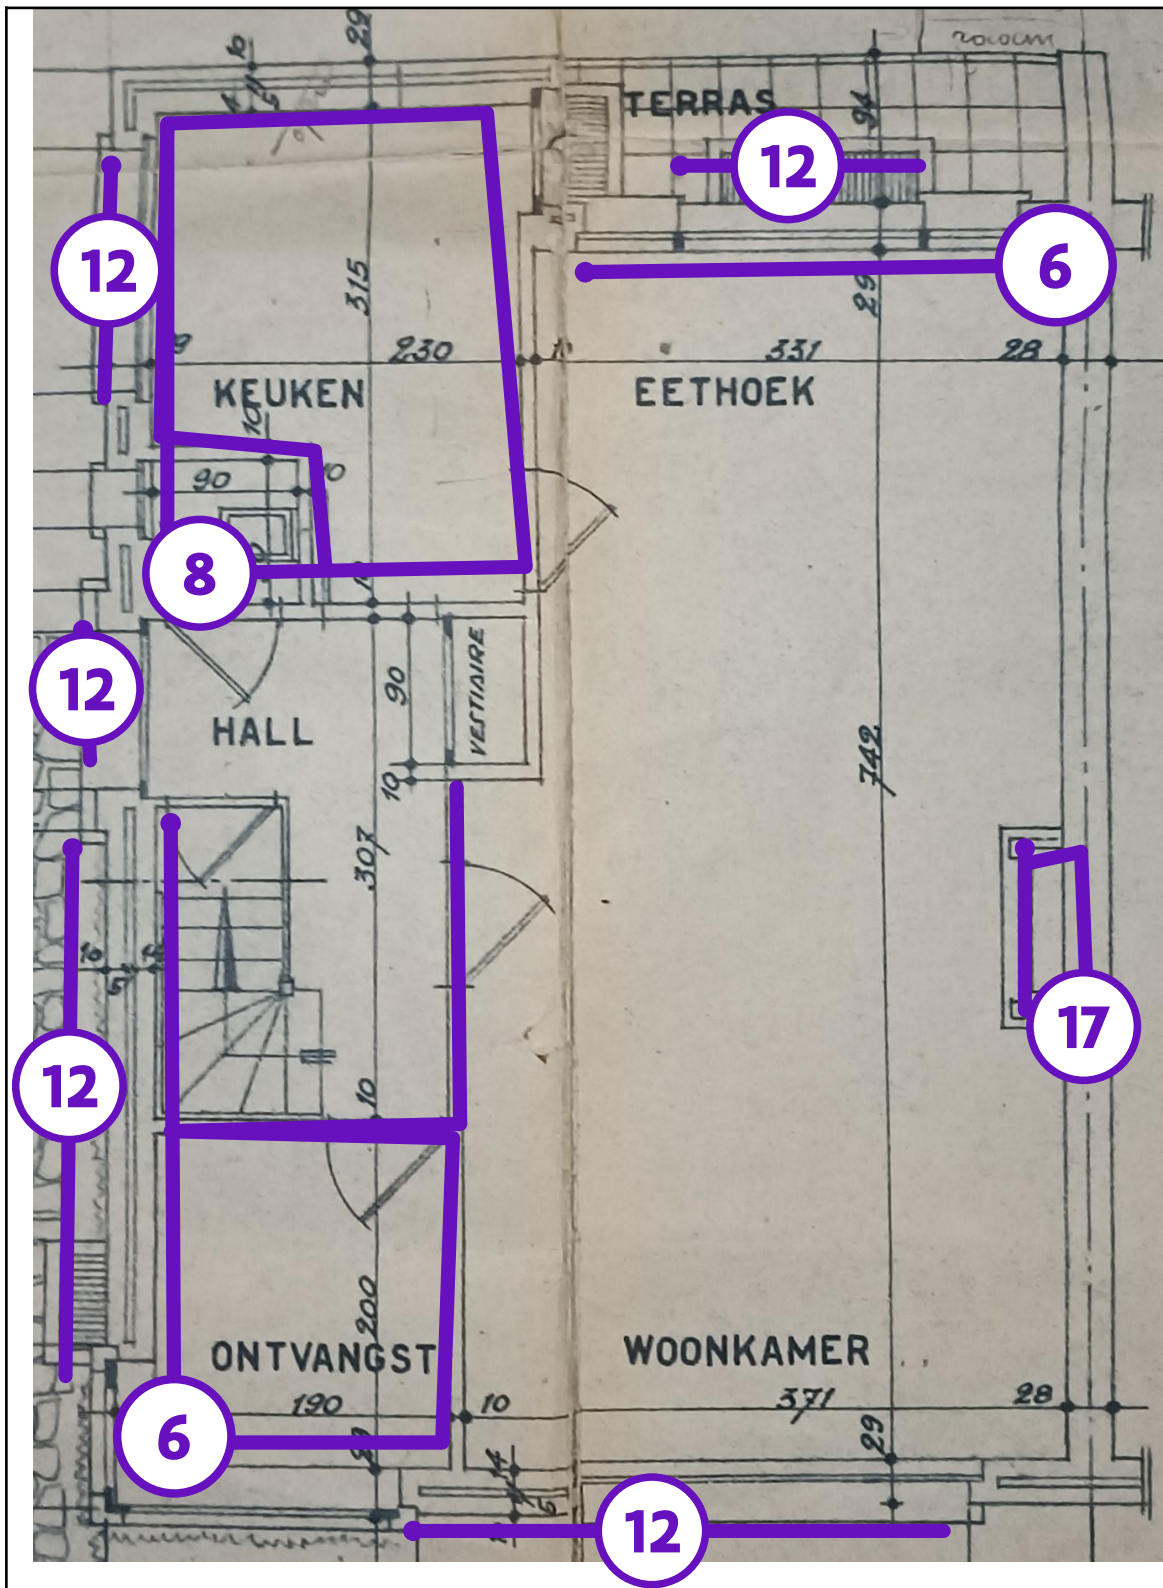
Plan 1.3: plan glv

6. Valse wanden	Advies	-
8. Tegellijm niet zichtbaar	Advies	-
12. Kit niet verdacht (visueel vastgesteld)	Overige ruimte of materiaal	-
17. schouw	Overige ruimte of materiaal	-

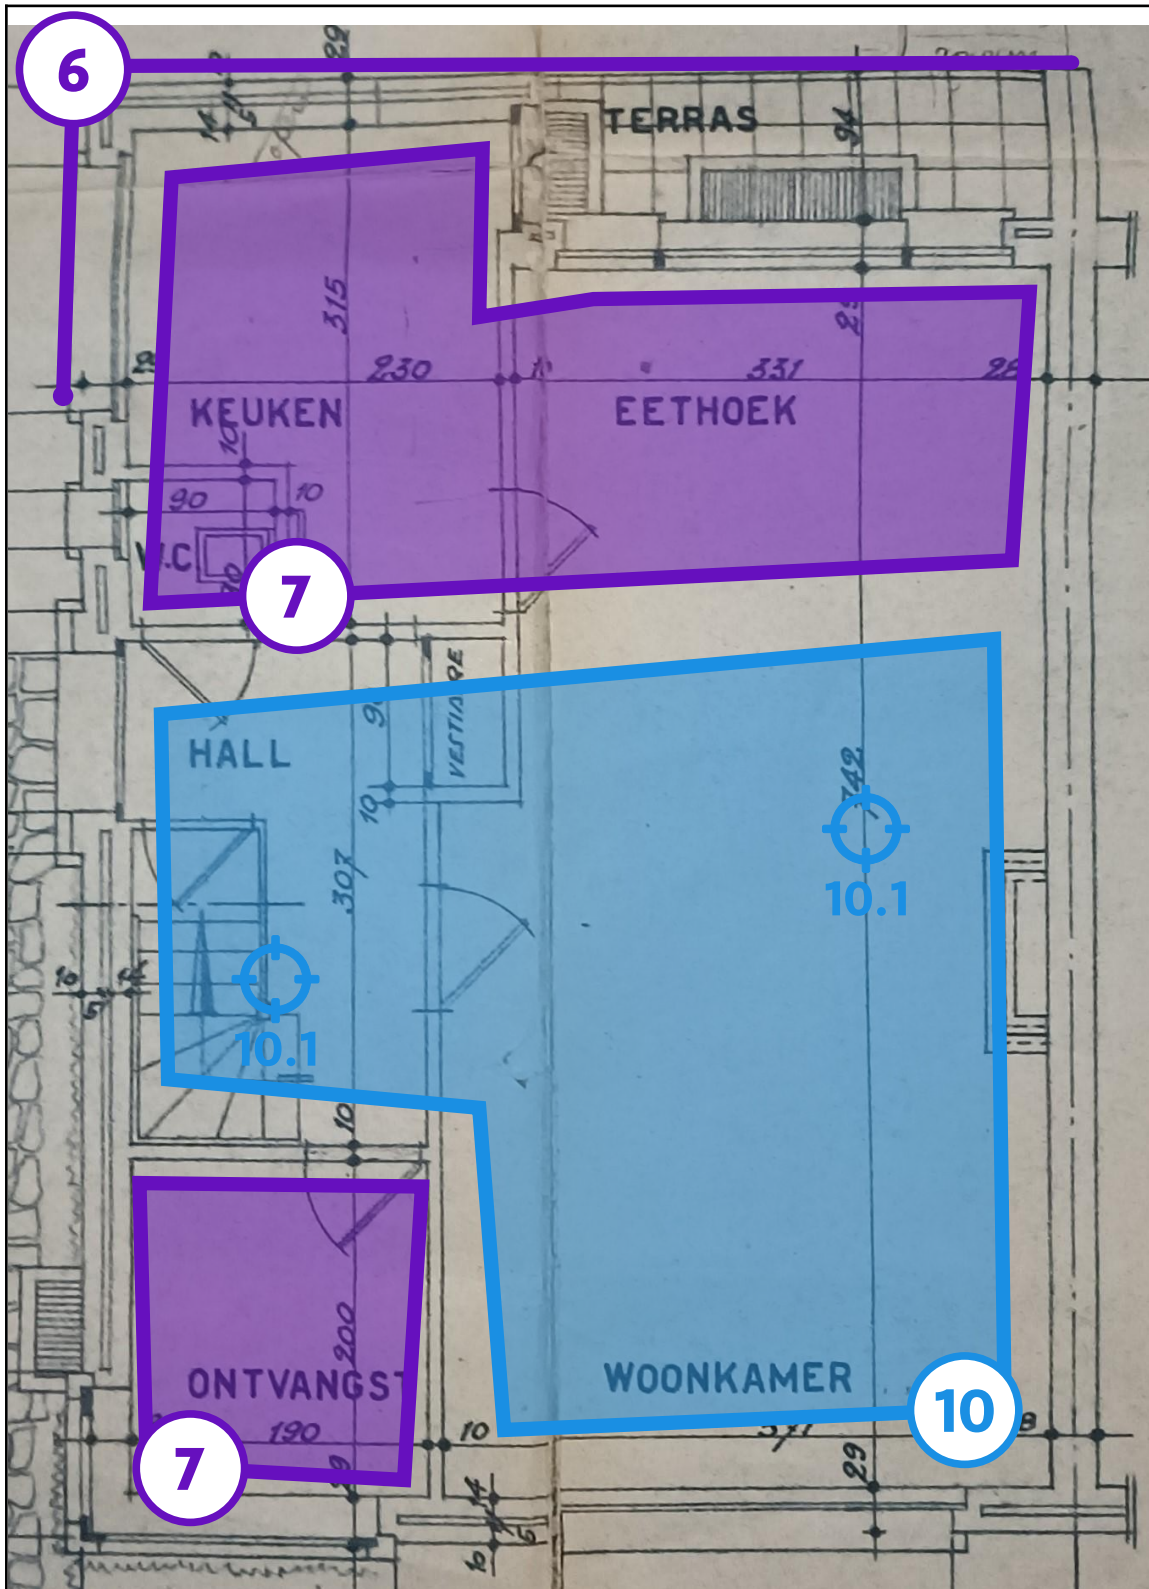
Plan 1.4: plan glv

6. Valse wanden	Advies	-
7. Valse plafonds	Advies	-
10. Plafondpleister	Geen asbest	-
10.1 Code: plafond	Mengmonster	-

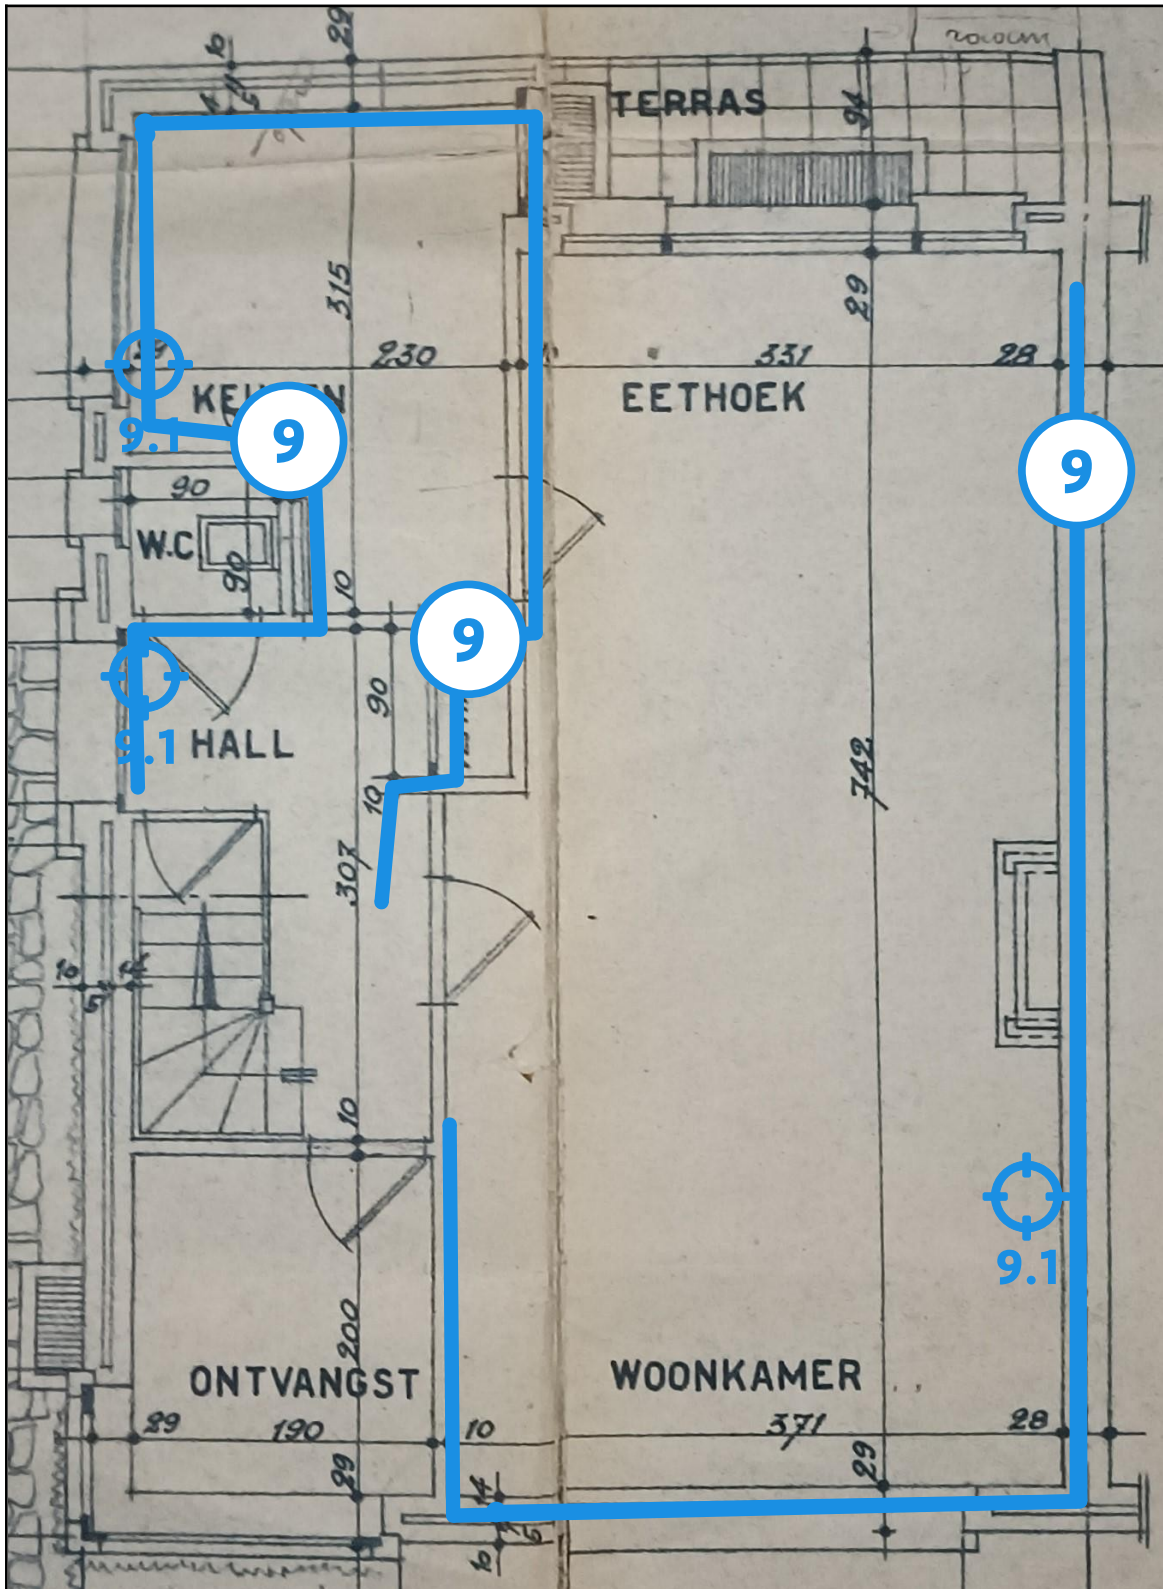
Plan 1.5: plan glv

9. Muurpleister	Geen asbest	-
9.1 Code: muur	Mengmonster	-

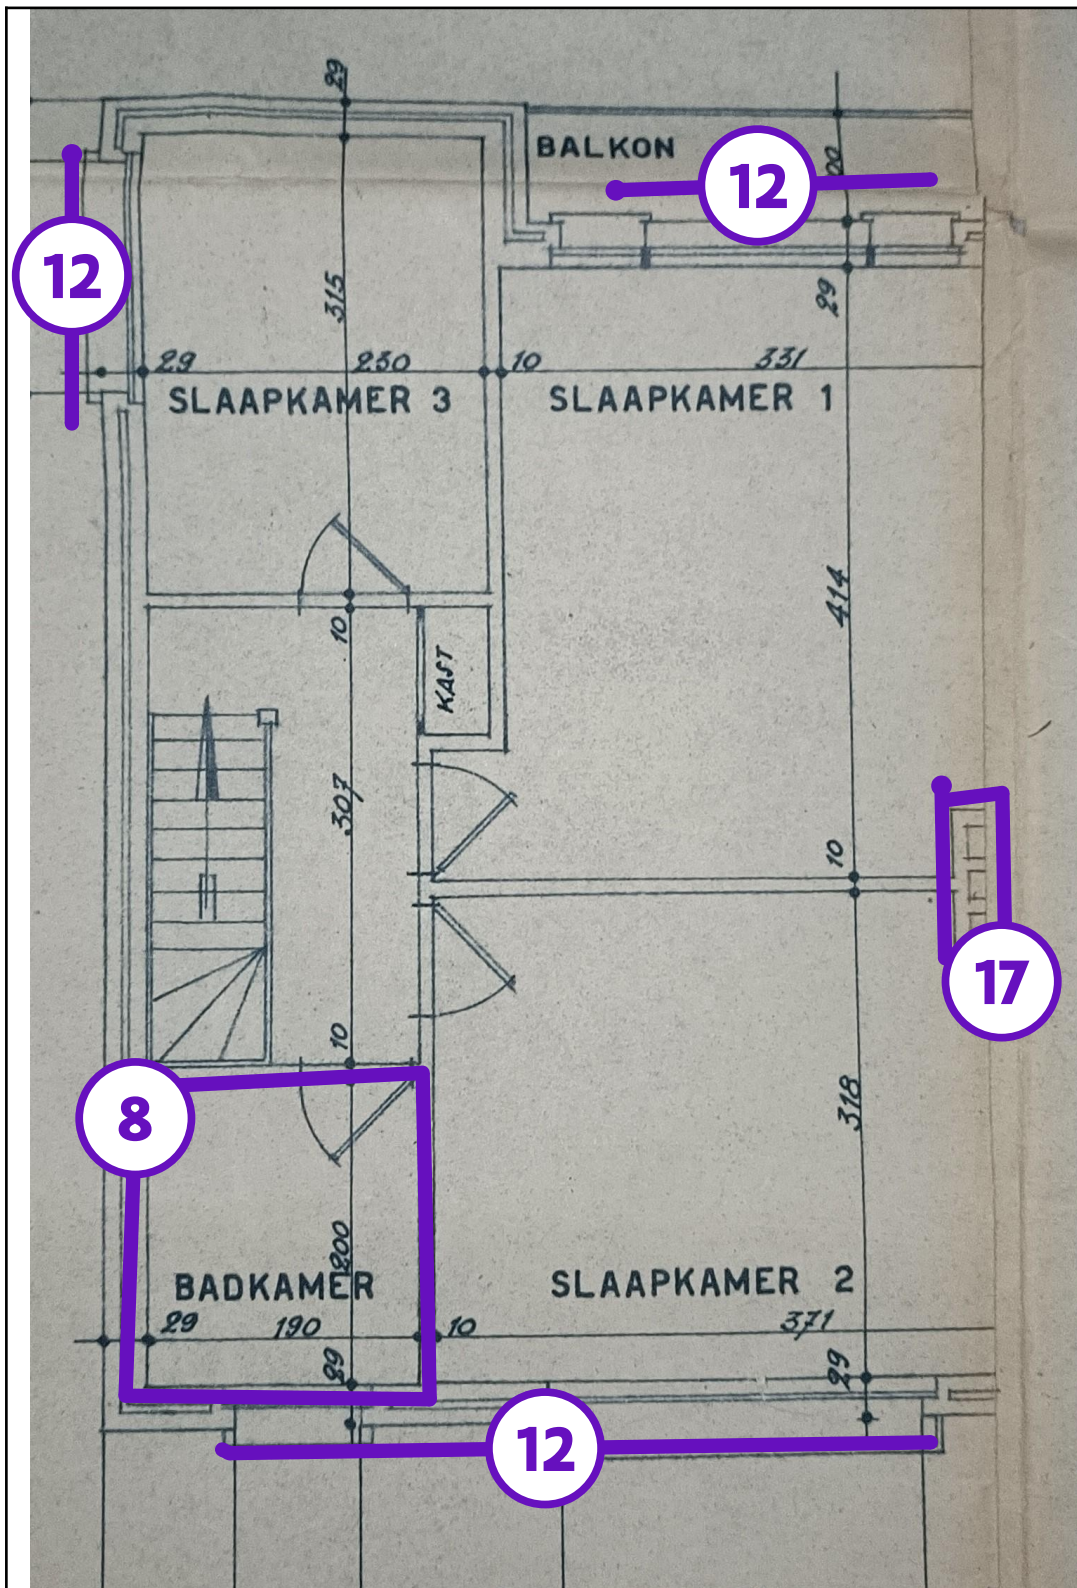
Plan 1.6: plan v+1

8. Tegellijm niet zichtbaar	Advies	-
12. Kit niet verdacht (visueel vastgesteld)	Overige ruimte of materiaal	-
17. schouw	Overige ruimte of materiaal	-

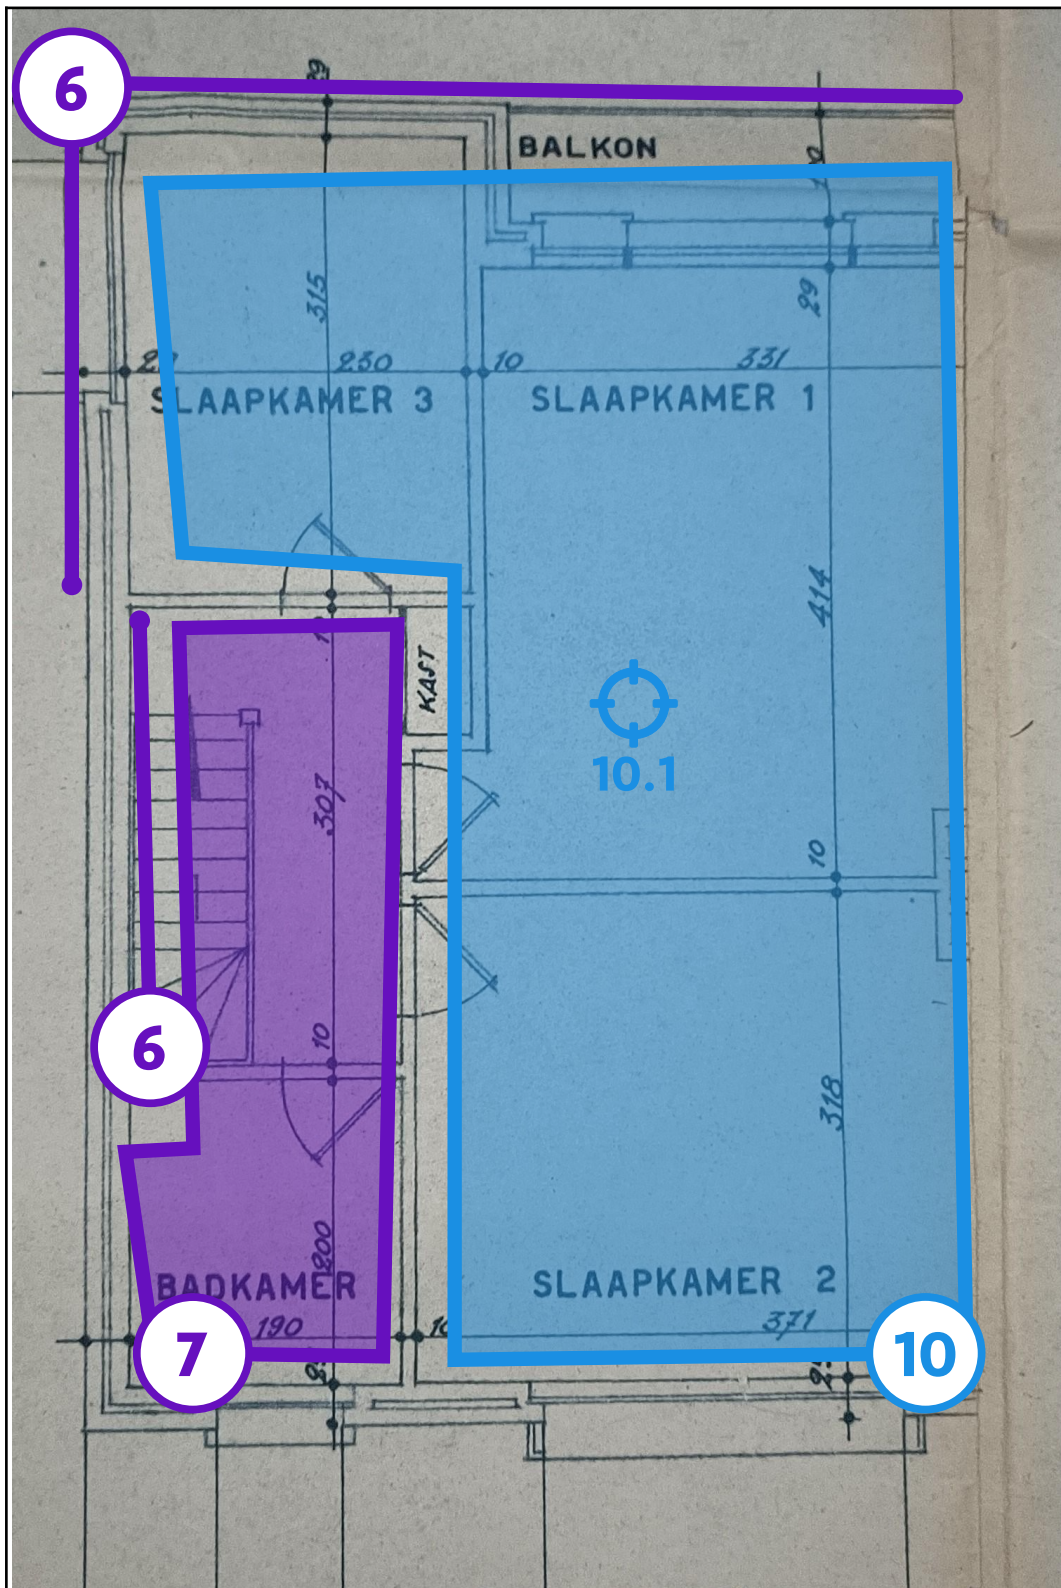
Plan 1.7: plan v+1

6. Valse wanden	Advies	-
7. Valse plafonds	Advies	-
10. Plafondpleister	Geen asbest	-
10.1 Code: plafond	Mengmonster	-

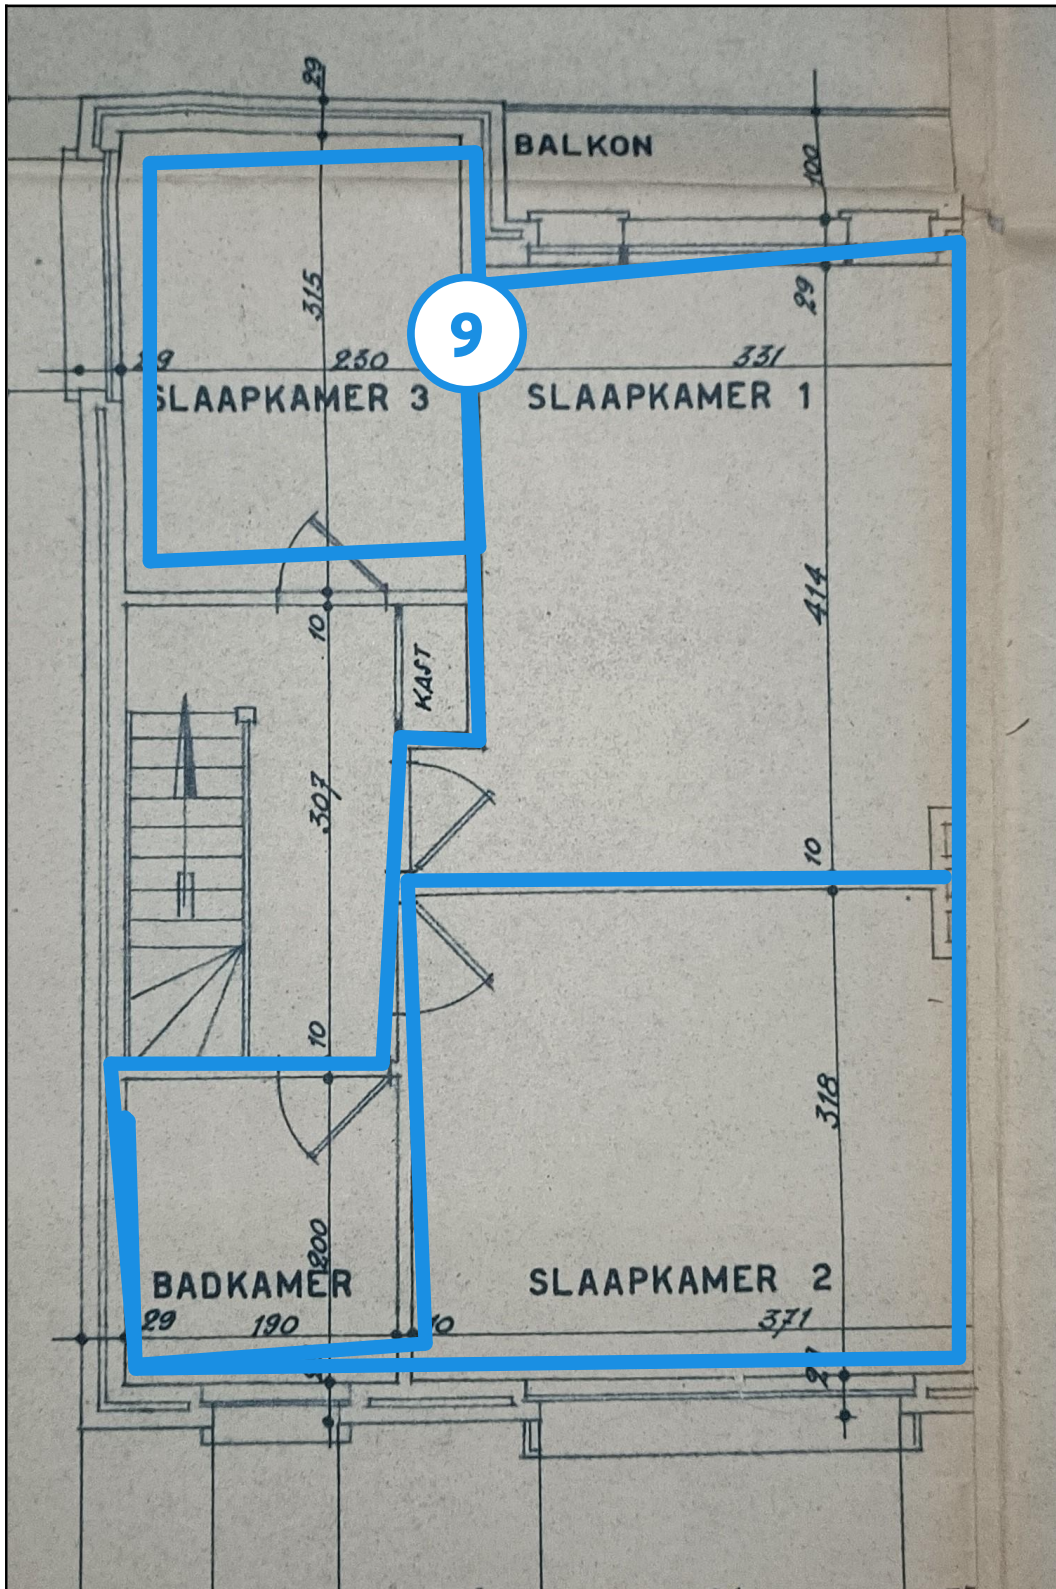
Plan 1.8: plan v+1

9. Muurpleister	Geen asbest	-
-----------------	-------------	---

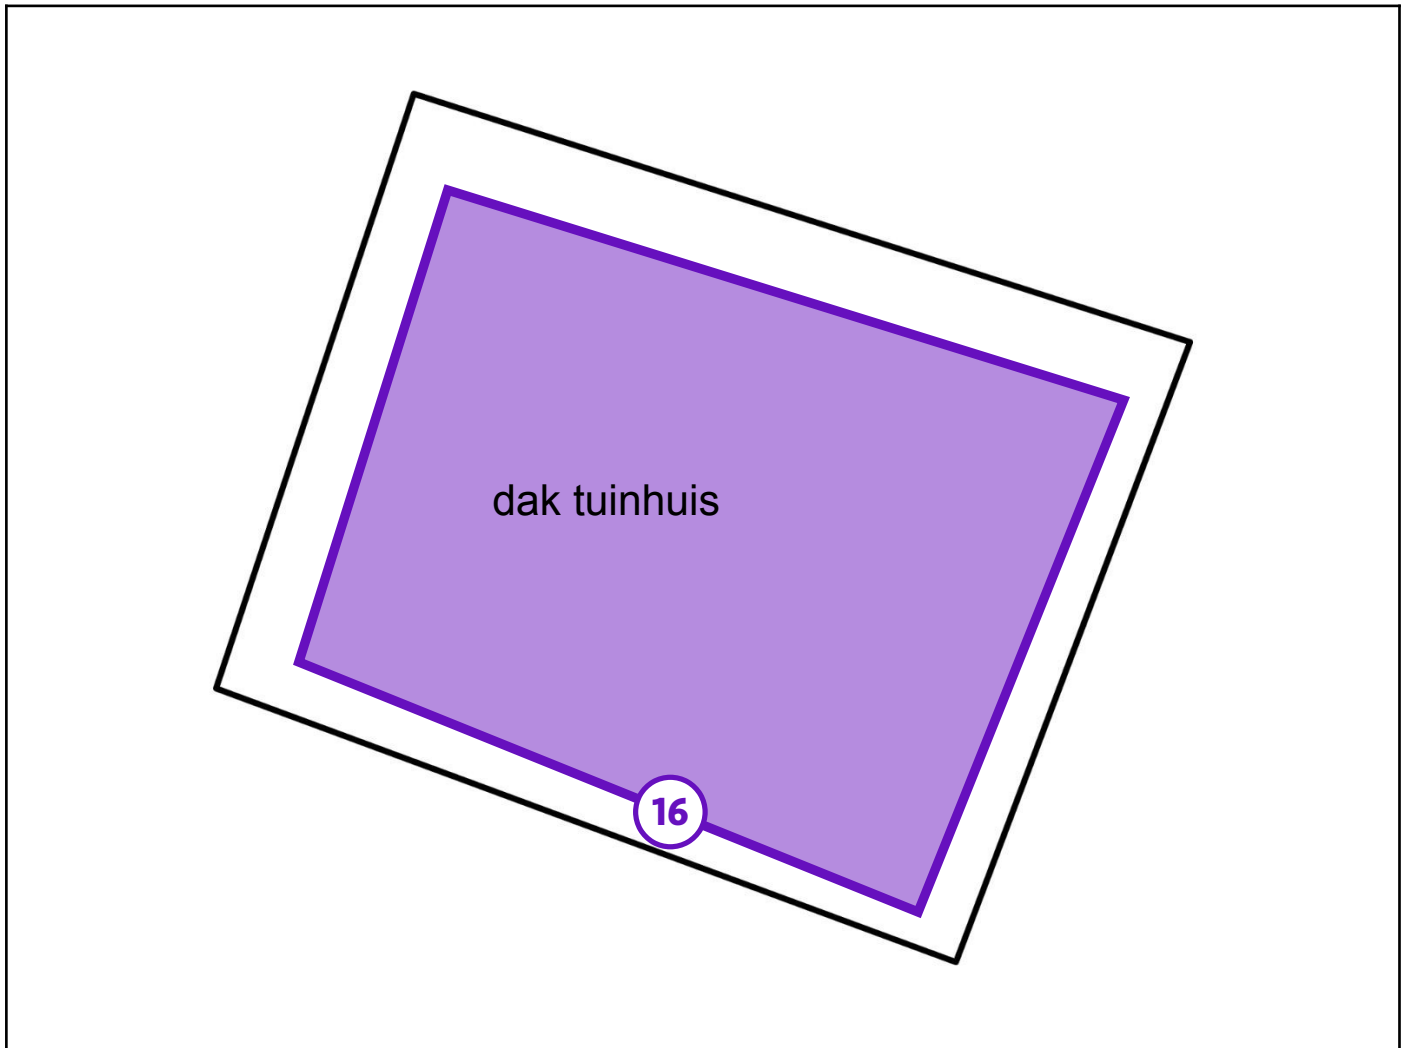
Plan 2.1: tuinhuis plan

Beschrijving	Type	Actie
16. Golfplaten tuinhuis	Overige ruimte of materiaal	-

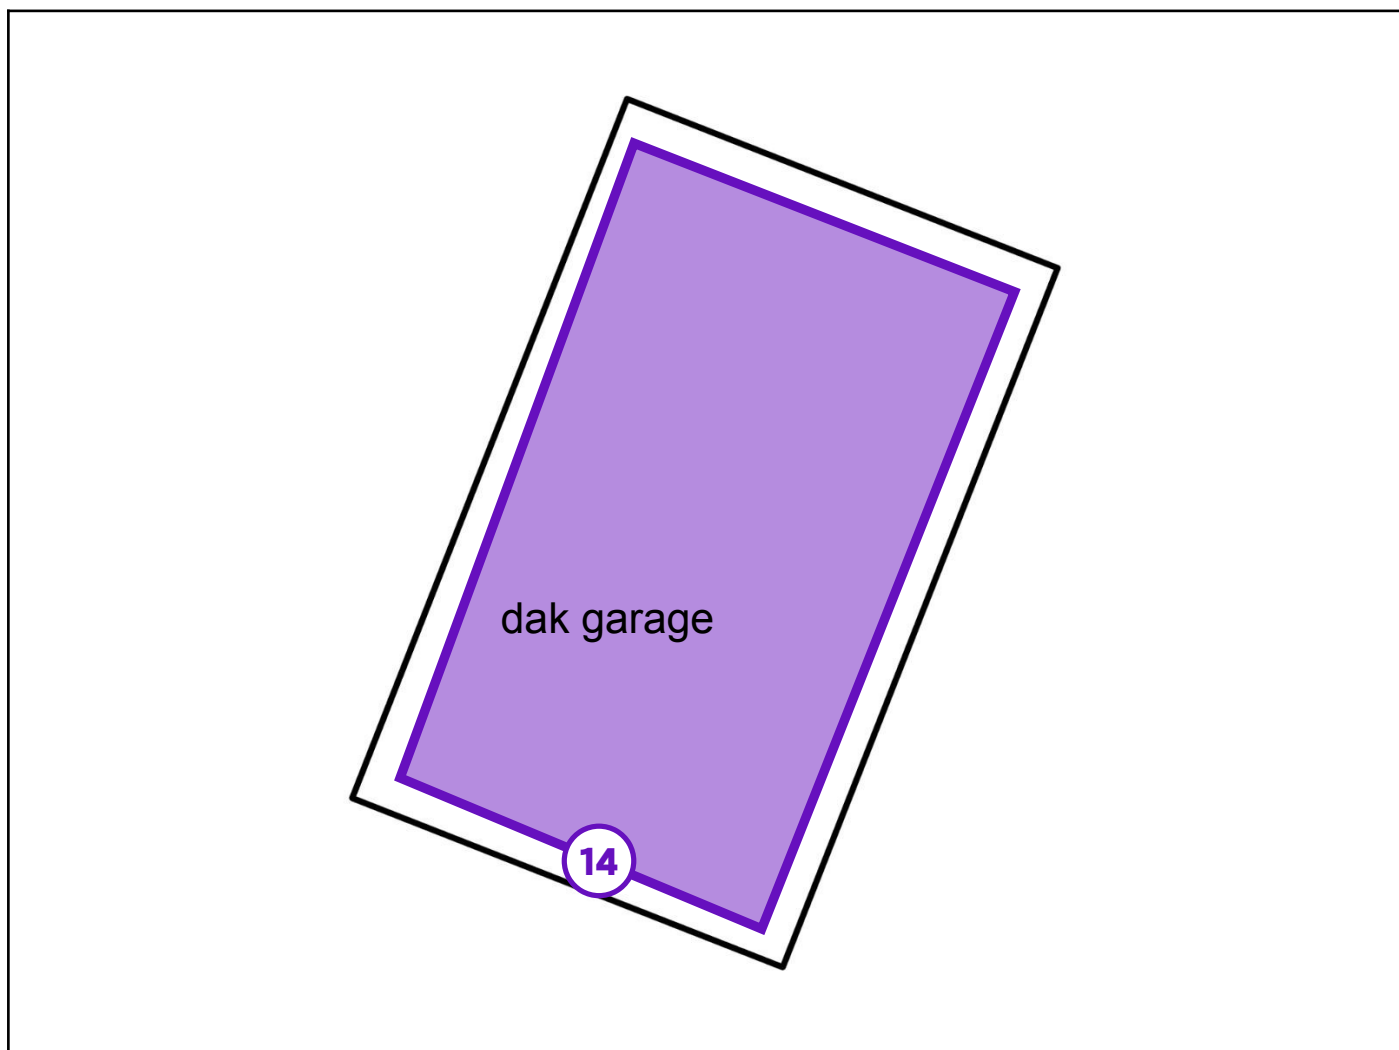
Plan 3.1: garage plan

Beschrijving	Type	Actie
14. Dakbedekking garage	Overige ruimte of materiaal	-

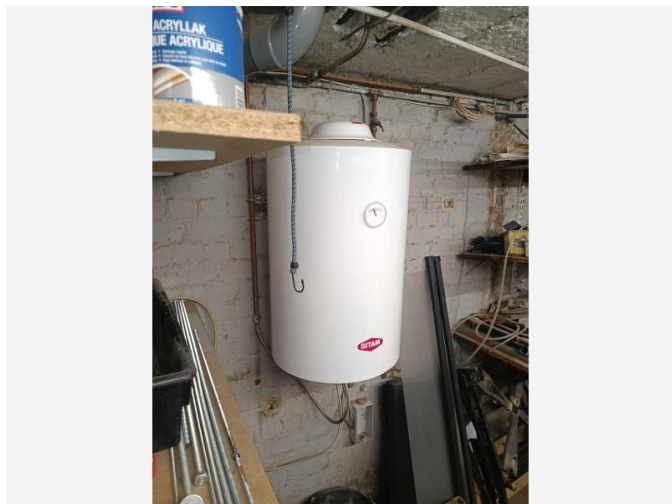
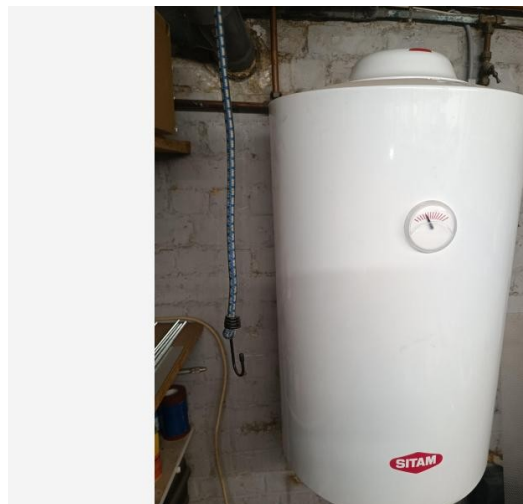
Beschrijving	Notitie	Terug te vinden op plannen
Fiche 11: boiler	De boiler werd gecontroleerd(sitam) en is niet asbest verdacht geen risico bouwjaar.	Plan 1.1: plan kelder
Fiche 12: Kit niet verdacht (visueel vastgesteld)	De gebruikte siliconen kit is niet asbestverdacht	Plan 1.3: plan glv Plan 1.6: plan v+1
Fiche 13: Dak bekleding Platdak	Dak bekleding Platdak is niet asbestverdacht(dak rubber)	Plan 1.9: plan dak
Fiche 14: Dakbedekking garage	Dakbedekking garage is niet asbestverdacht .	Plan 3.1: garage plan
Fiche 15: Roofing hoofdak (niet verdacht - factuurbewijs)	De roofing werd vernieuwd in 2022 (zie bewijsdocumenten). We nemen aan dat bitumen geplaatst na 2001 niet asbesthoudend zijn. Het is niet duidelijk of er asbestverdachte onderlagen aanwezig. (oude roofing is niet verwijderd) Het is aangewezen om extra controle uit te voeren bij eventuele renovatiewerken.	-
Fiche 16: Golfplaten tuinhuis	Golfplaten tuinhuis zijn niet asbestverdacht.	Plan 2.1: tuinhuis plan
