# Asbestinventarisatetest

Jean Notéstraat 10, 2650 Edegem

Attestnummer : 20260512-000501.000

Uitgegeven op : 12.05.2026

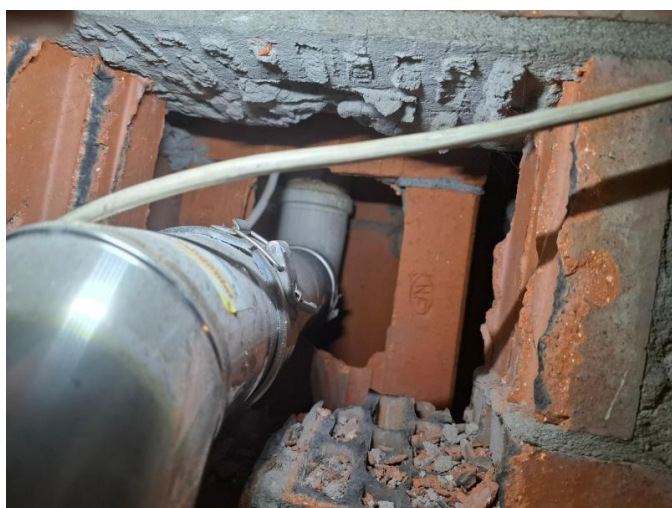
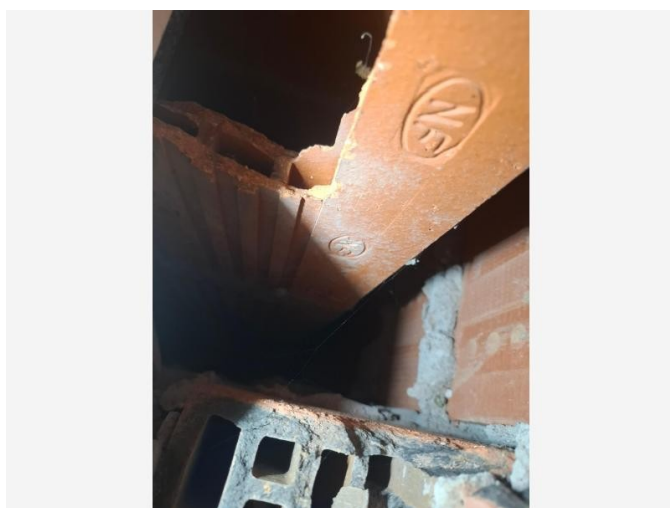
### Fiche 11: Rookgaskanalen

Beschrijving	Notitie	Terug te vinden op plannen
Fiche 11: Rookgaskanalen	Het rookgaskanaal bestaat uit een mantel van snelbouwstenen en een afvoerbuï uit PVC.	Plan 1.3: gelijkvloers Plan 1.7: 1e verdieping Plan 1.10: 2e verdieping Plan 1.14: dakoppervlakte
Fiche 12: Materialen die behoren bij de verwarmingsinstallatie	Het betreft hier een recent Vaillant verwarmingstoestel.	Plan 1.10: 2e verdieping
Fiche 13: Dakbedekking schuin dak woning	Het schuin dak is voorzien van stenen dakpannen.	Plan 1.12: dakoppervlakte
Fiche 14: Afdichtingsmaterialen schrijnwerk	De ramen en deuren zijn voorzien van een siliconen afdichting tussen het glas en het profiel en tussen de wanden en het profiel.	Plan 1.3: gelijkvloers Plan 1.7: 1e verdieping Plan 1.11: 2e verdieping
Fiche 15: Afdichtingsmaterialen schrijnwerk glasdallen	De glasdallen in de garage zijn afgewerkt met een cementlaag als afdichtingsmateriaal.	Plan 1.3: gelijkvloers
