# Asbestinventarisatattest

Azalealei 30, 2540 Hove

Attestnummer : 20260702-000345.001

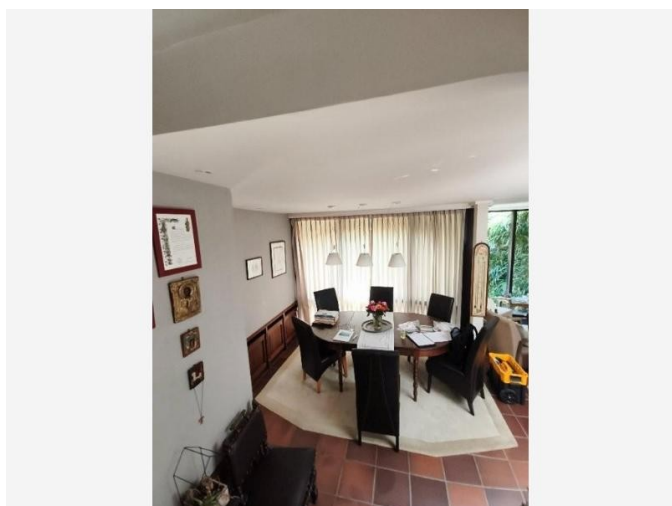
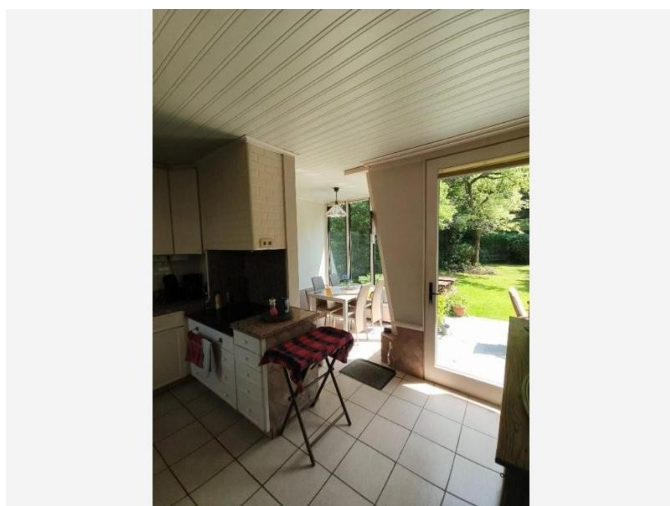
## Fiche 10: pleisterwerk plafond

| Beschrijving | Notitie | Terug te vinden op plannen |
|---|---|---|
| Fiche 12: leidingisolatie (niet aanwezig) | leidingisolatie (niet aanwezig) in het inspectie gebied. | - |
