Asbestinventarisatetest

Akkerstraat 6, 2540 Hove

Attestnummer : 20260324-000243.000

Asbestveilig (maar niet asbestvrij)

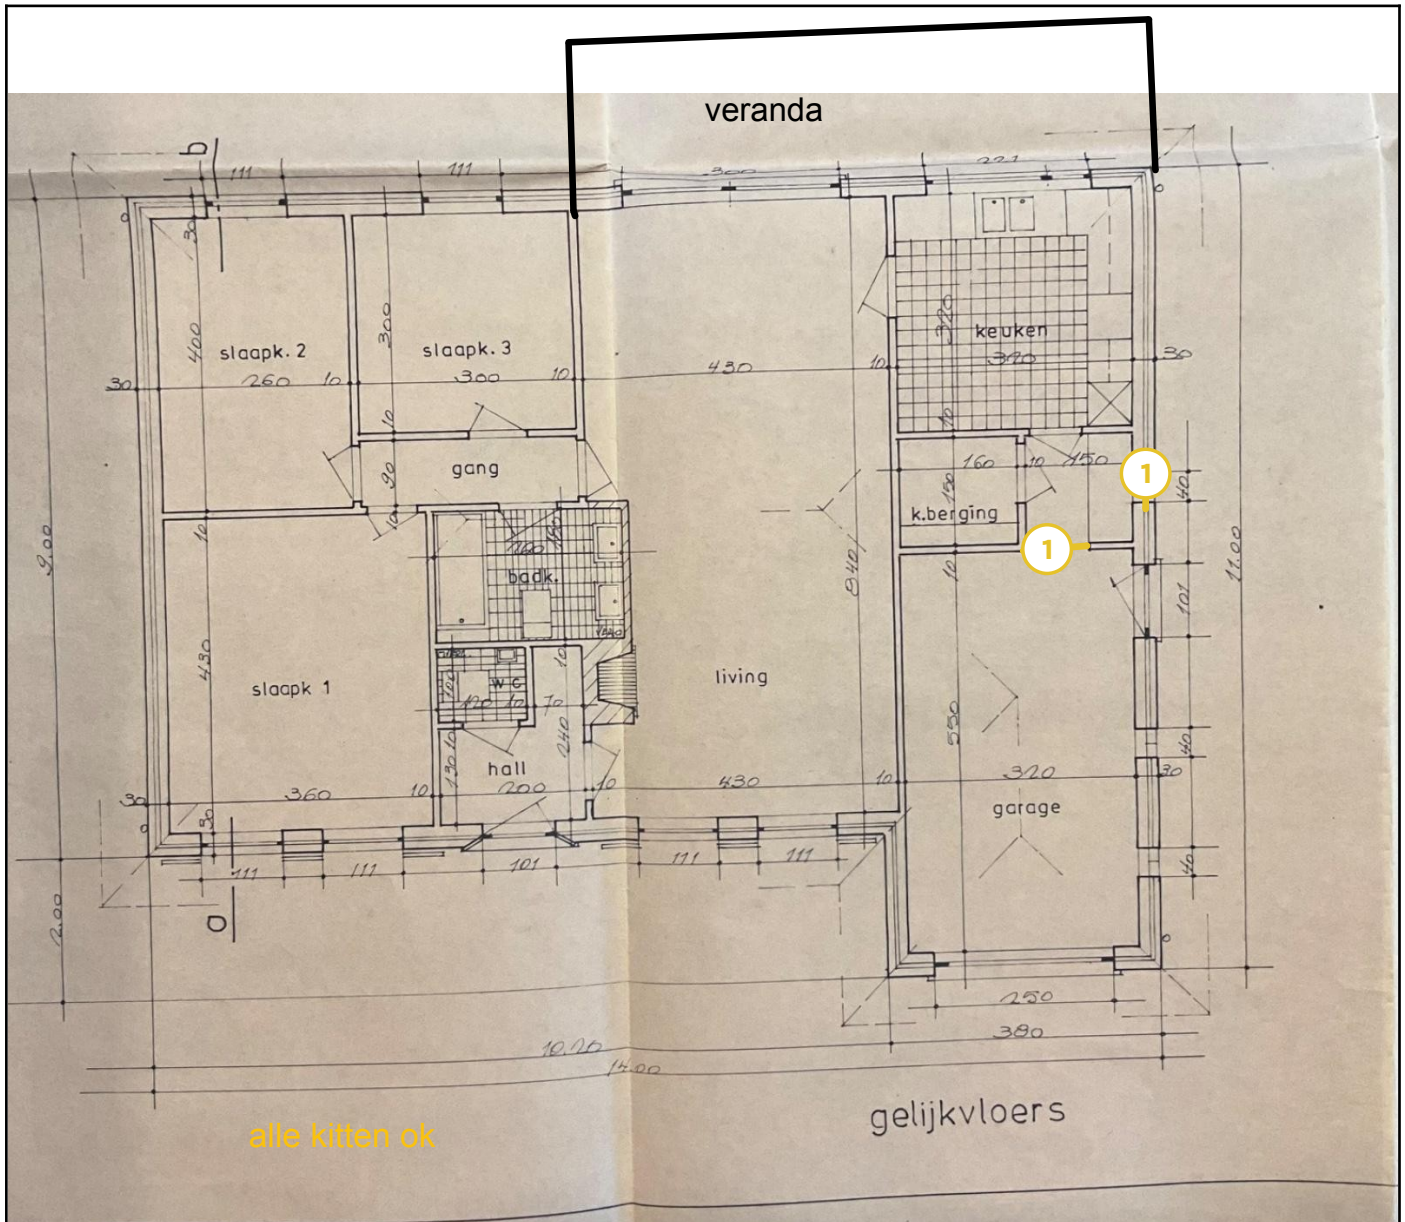
Plan 1.2: Gelijkvloers woning

Beschrijving	Type	Actie
1. Dorpels type massal	Asbestmateriaal	Zorgvuldig beheren
14. Advies Afdichtingsmateriaal (kit,...)	Overige ruimte of materiaal	-

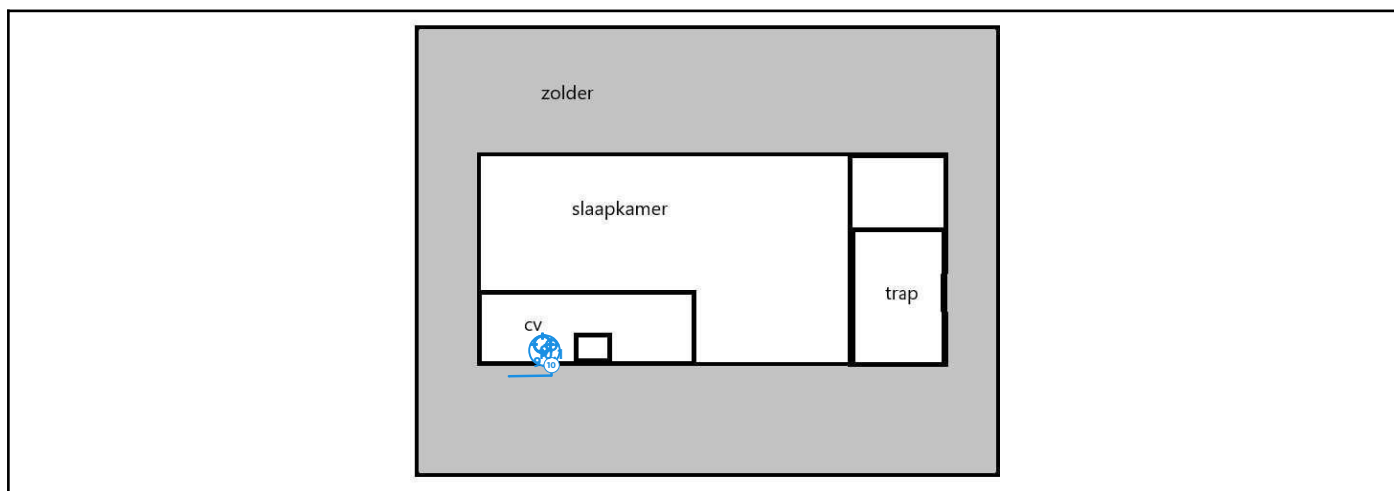
Plan 1.5: zolder kopie kopie

Beschrijving	Type	Actie
9. Bitumen leidingisolatie.	Geen asbest	-
9.1 Code: Bitumen isolatie	Puntmonster	-
10. Leidingisolatie (karton)	Geen asbest	-
10.1 Code: karton isolatie	Puntmonster	-

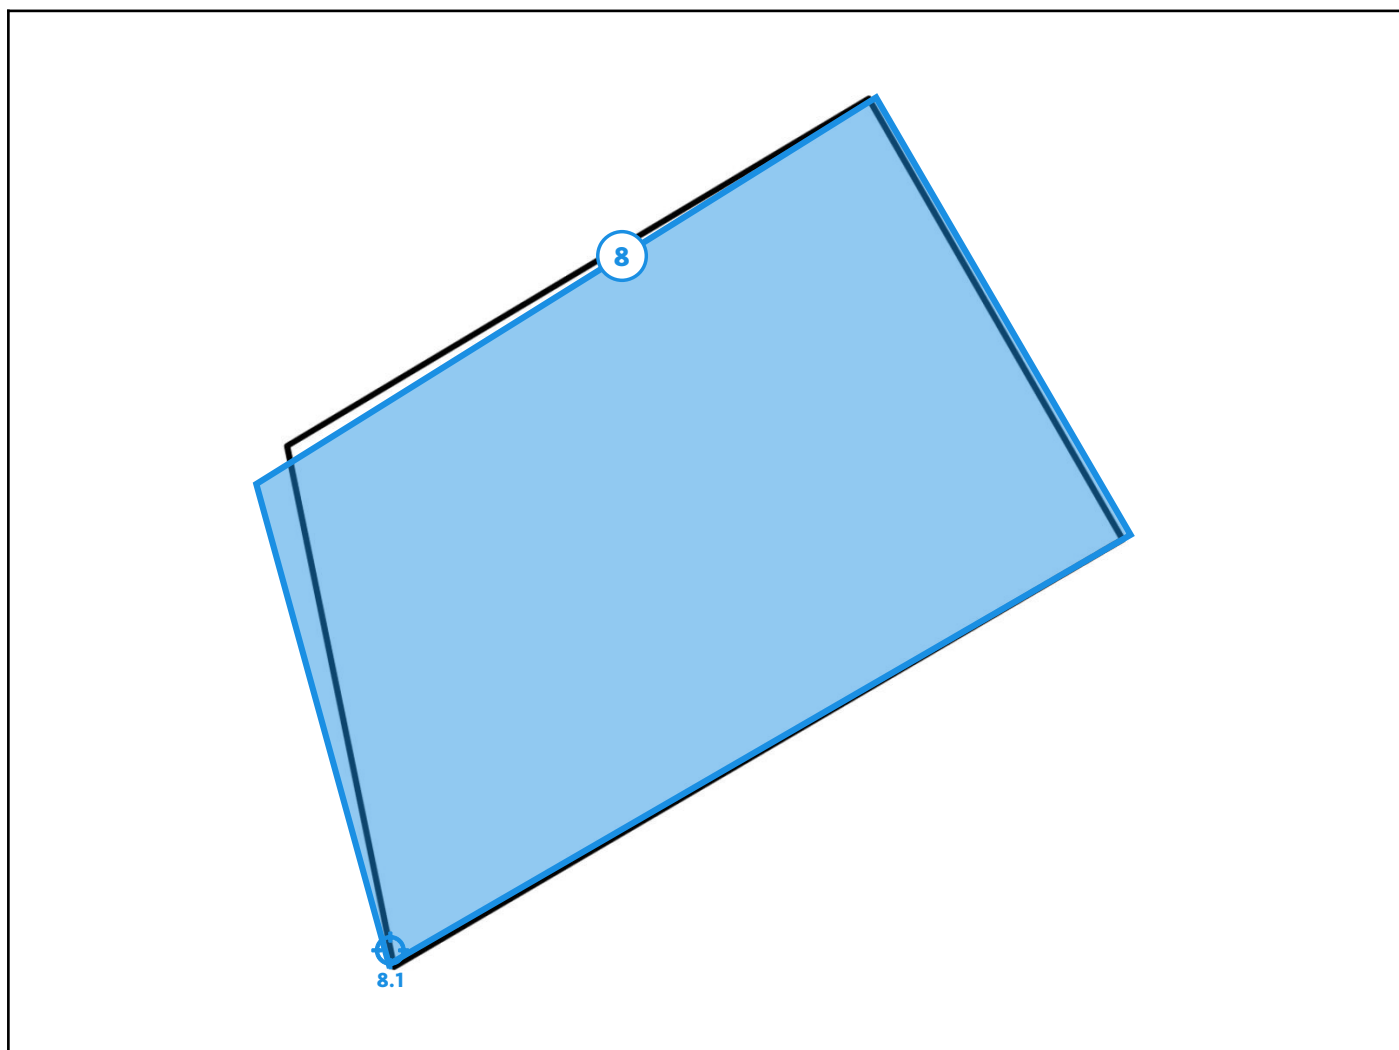
Plan 4.1: Kippenhok

Beschrijving	Type	Actie
8. Dak bestaande uit bitumineuze golfplaten	Geen asbest	-
8.1 Code: Bitumen golfplaten	Puntmonster	-

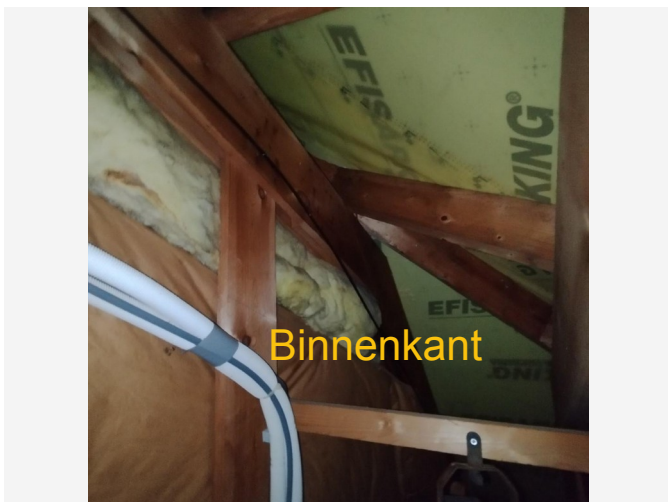
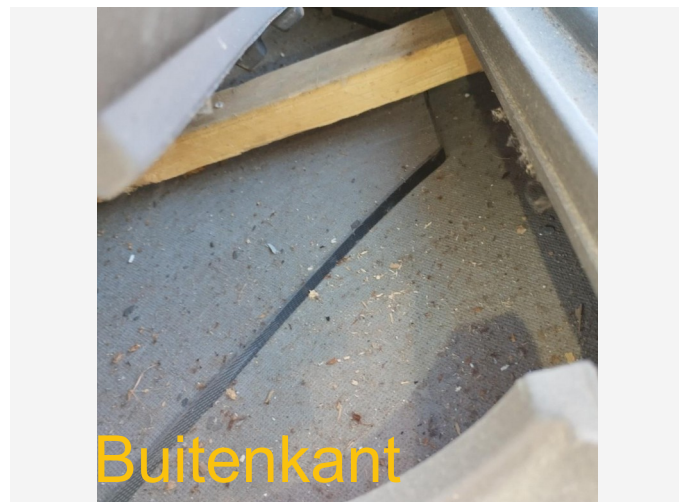
Beschrijving	Notitie	Terug te vinden op plannen
Fiche 18: Geen asbestverdacht onderdak aangetroffen	Na het optillen van een pan werd geen asbestverdacht onderdak aangetroffen. Dit betekent niet dat er geen onderdak aanwezig kan zijn op plaatsen die niet gecontroleerd werden. Bij werken, laat een eventueel aangetroffen onderdak controleren op aanwezigheid van asbest.	Plan 1.8: dakplan kopie
Fiche 19: Liftinfrastructuur (niet aanwezig)	Er is geen liftinfrastructuur aanwezig op de inspectielocatie.	-
