Asbestinventarisatetest

Sterrenlaan 204, 2650 Edegem

Attestnummer : 20260323-000085.000

Uitgegeven op : 23.03.2026

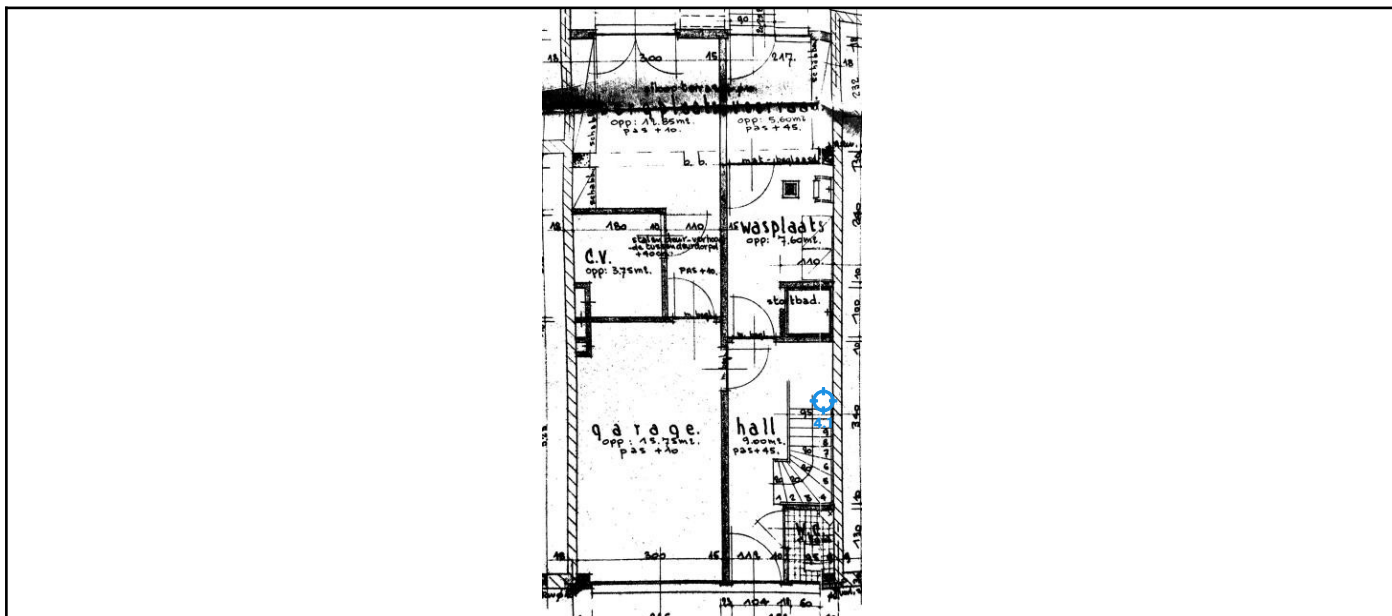
Plan 1.2: Gelijkvloers plan

Beschrijving	Type	Actie
4. Pleisterwerk muren	Geen asbest	-
4.1 Code: 9297769	Mengmonster	-

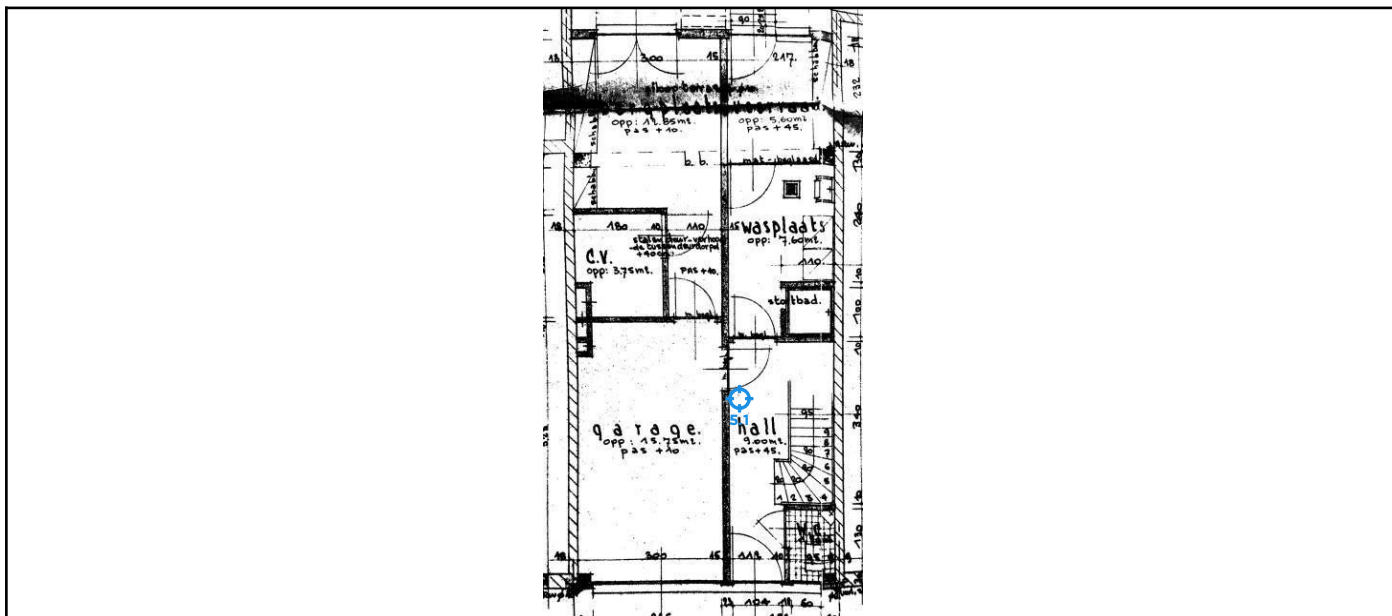
Plan 1.3: Gelijkvloers plan

Beschrijving	Type	Actie
5. Pleisterwerk plafonds	Geen asbest	-
5.1 Code: 9297770	Mengmonster	-

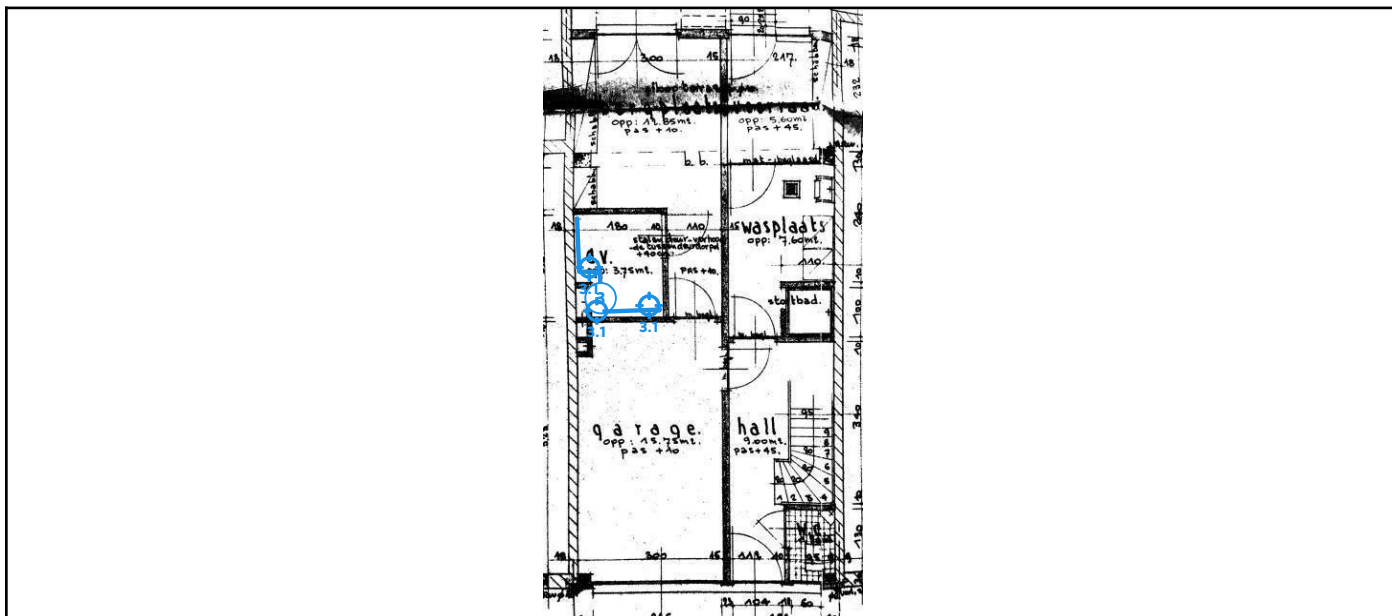
Plan 1.4: Gelijkvloers plan

Beschrijving	Type	Actie
3. Leidingisolatie	Geen asbest	-
3.1 Code: 9297771	Mengmonster	-

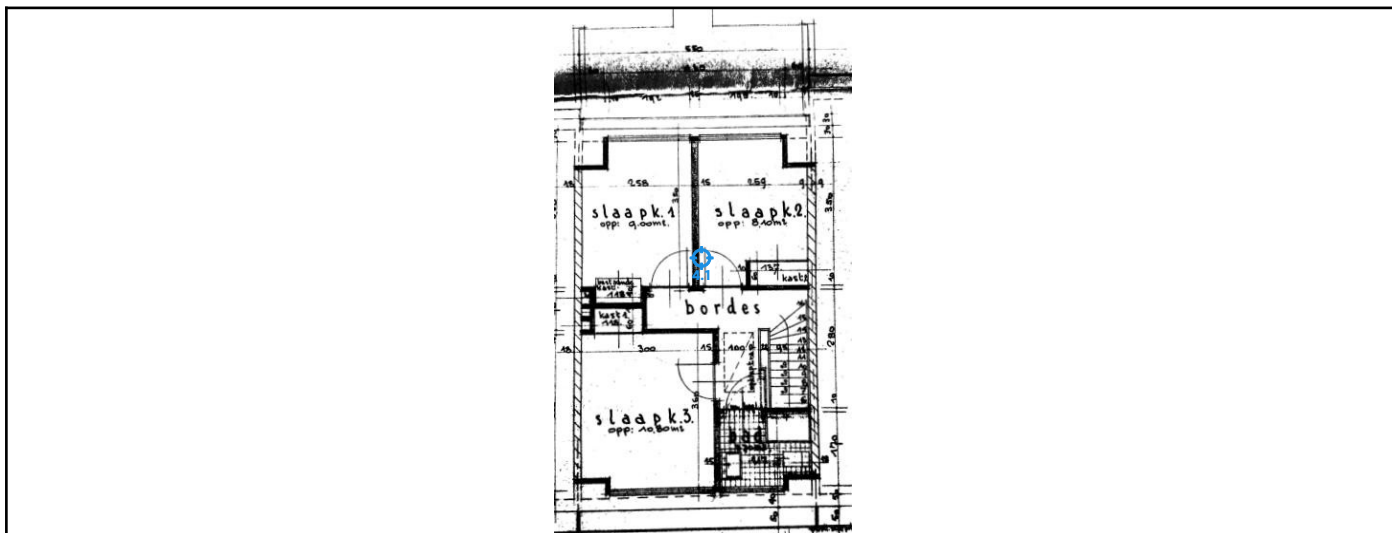
Plan 1.7: Tweede verdieping plan

Beschrijving	Type	Actie
4. Pleisterwerk muren	Geen asbest	-
4.1 Code: 9297769	Mengmonster	-

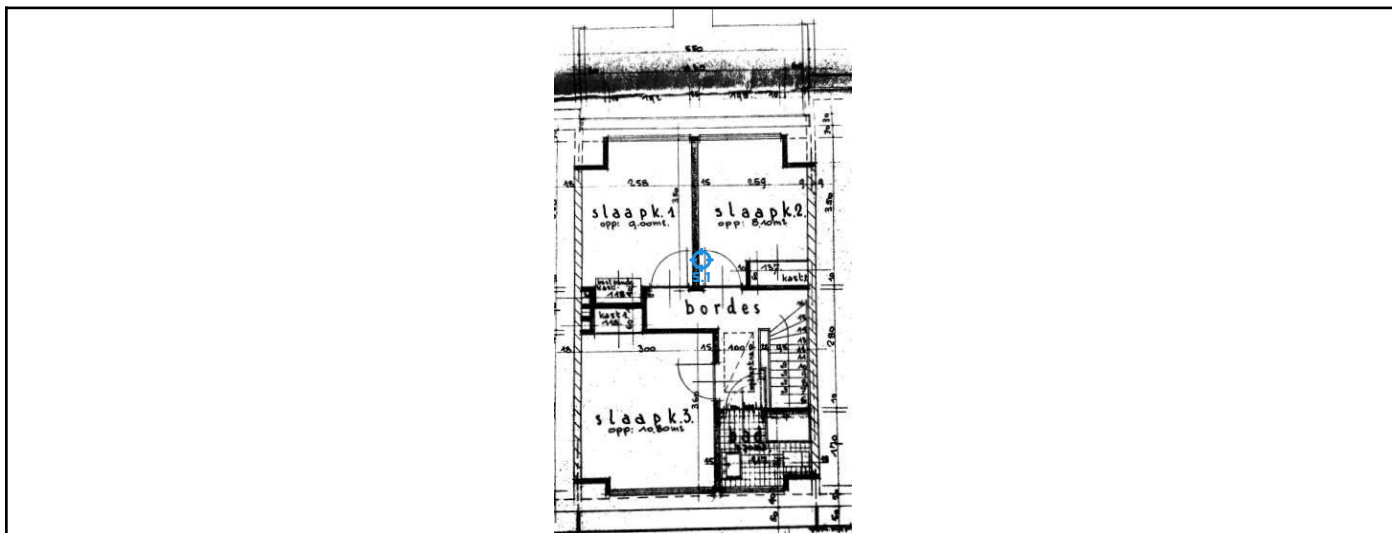
Plan 1.8: Tweede verdieping plan

Beschrijving	Type	Actie
5. Pleisterwerk plafonds	Geen asbest	-
5.1 Code: 9297770	Mengmonster	-

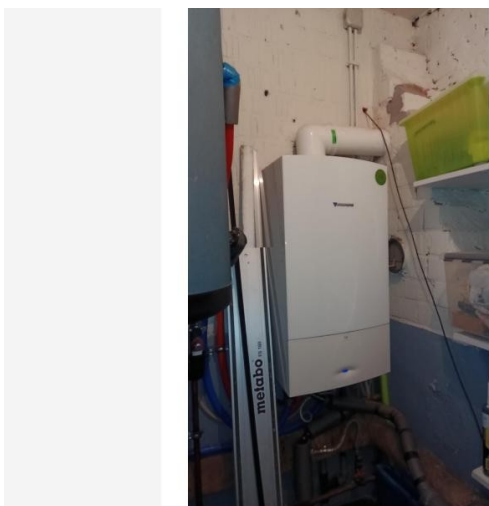
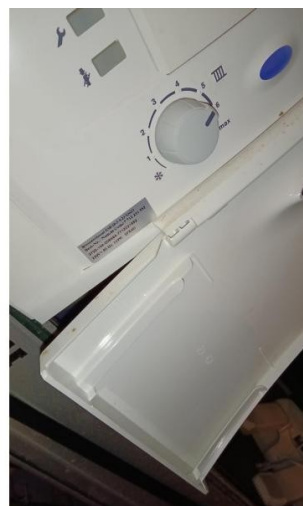
Beschrijving	Notitie	Terug te vinden op plannen
Fiche 6: Mastiek ramen	-	-
Fiche 7: Dakbedekking in dakpannen (niet verdacht)	-	-
Fiche 8: CV-brander (niet verdacht)	De CV-brander bevat geen asbestverdachte materialen.	-
Fiche 9: Dak renovatie	Het dak is in 2013 volledig vernieuwd, inclusief de dakgedeelten aan zowel de voor- als achtergevel. De werken zijn gedocumenteerd met de bijhorende facturen.	-
