Asbestinventarisatetest

Romeinse Put 93/52, 2650 Edegem

Attestnummer : **20260420-000047.000**

Uitgegeven op : **20.04.2026**

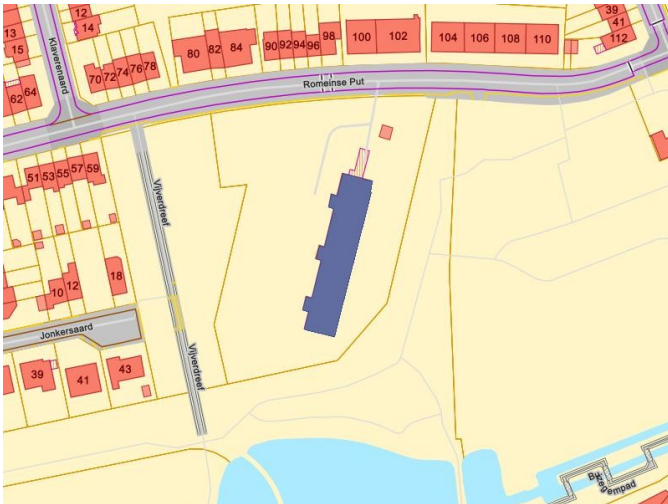
Zone 1: Hoofdgebouw

- 0 Asbestmaterialen
- 0 Beperkingen
- 0 Uitsluitingen
- 0 Roerende goederen
- 0 Puin, steenslag, (water)bodem
- 1 Advies**
- 2 Geen asbest**

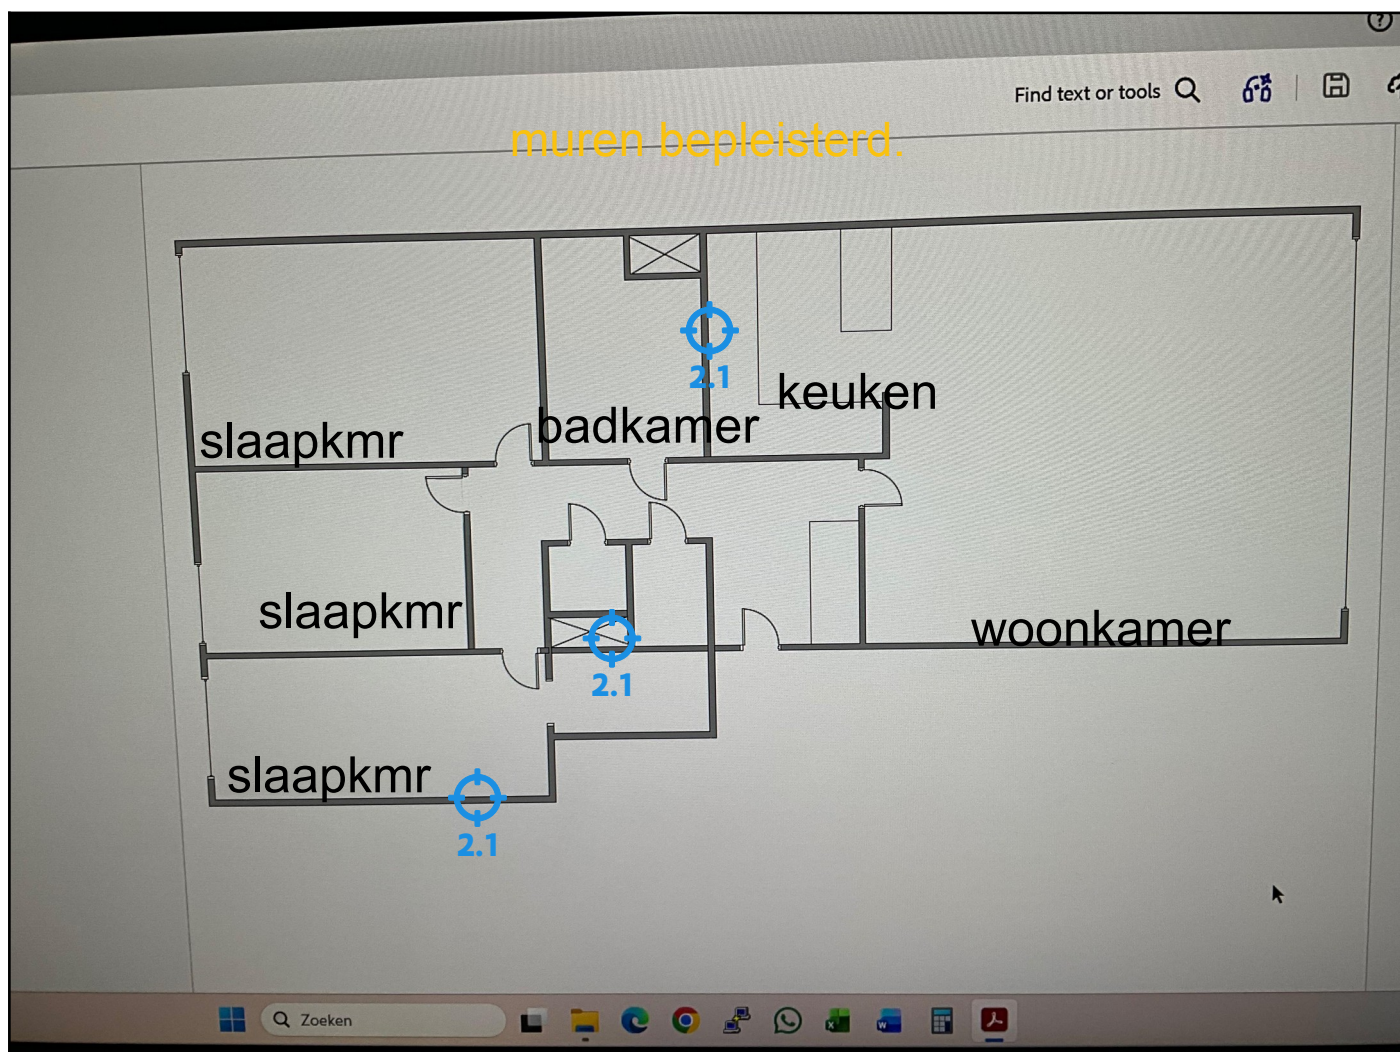
Plan 1.1: Grondplan

Beschrijving	Type	Actie
2. Muurpleister	Geen asbest	-
2.1 Code: 01	Mengmonster	-

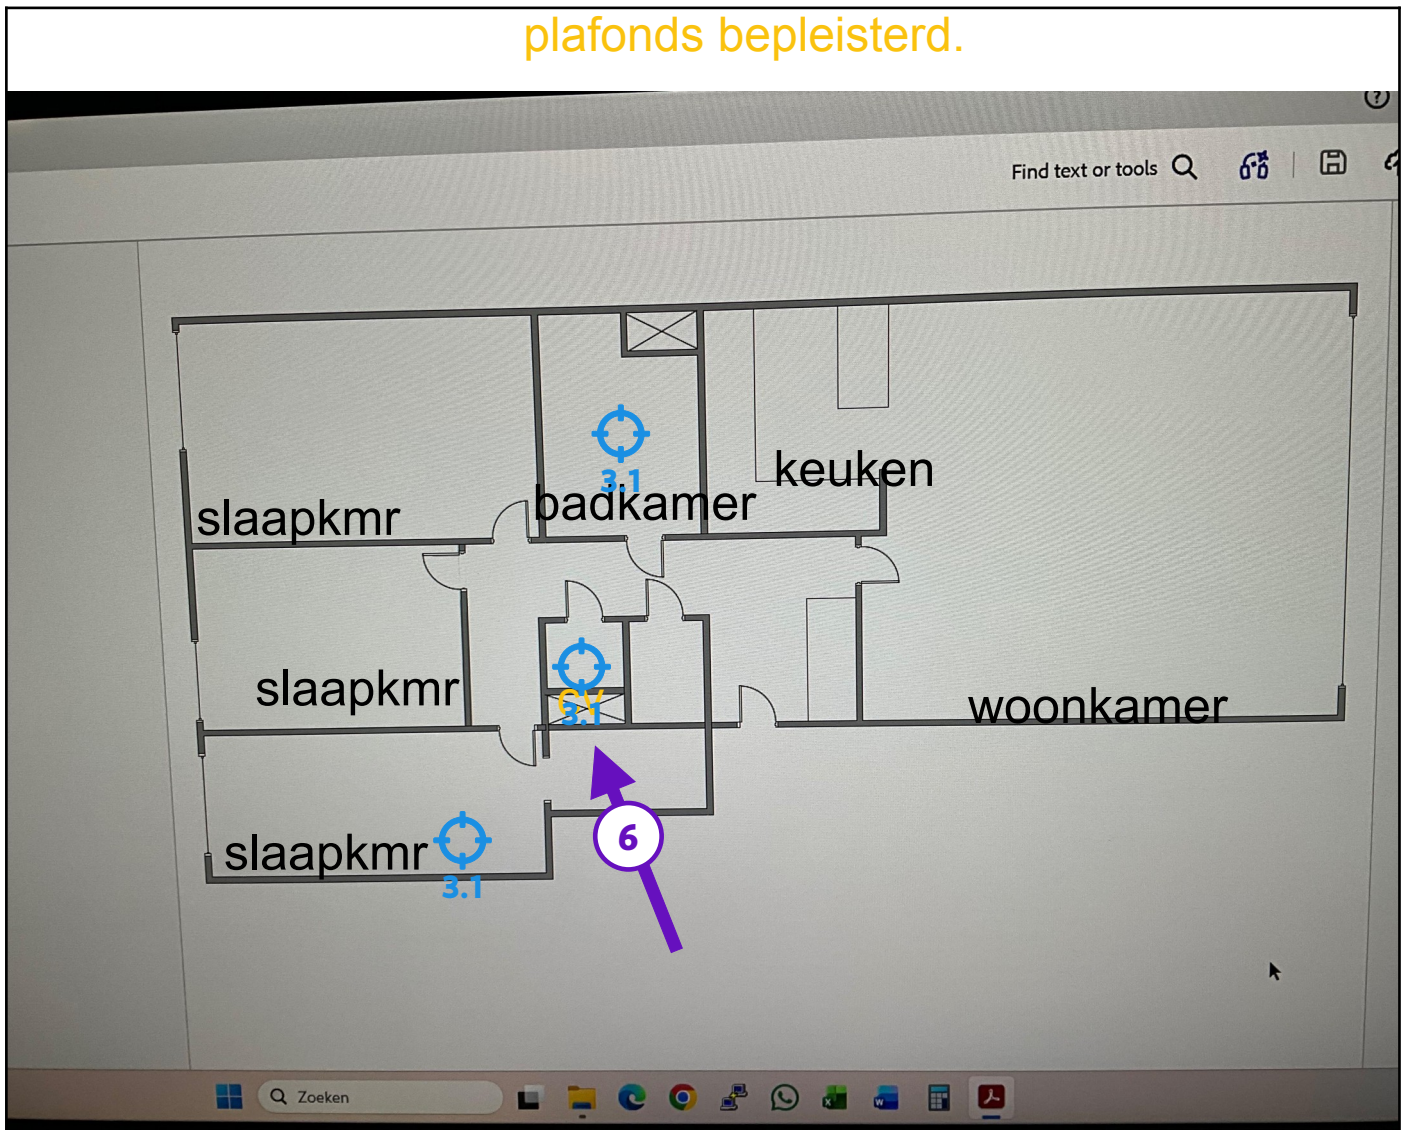
Plan 1.2: Grondplan

Beschrijving	Type	Actie
3. Plafondpleister	Geen asbest	-
3.1 Code: 02	Mengmonster	-
5. CV Ketel/boiler	Overige ruimte of materiaal	-
6. Schouwbus niet verdacht.	Overige ruimte of materiaal	-
