# Asbestinventarisatetest

Heidedreef 6, 2390 Malle

Attestnummer : 20240816-000073.000

**Niet-asbestveilig**

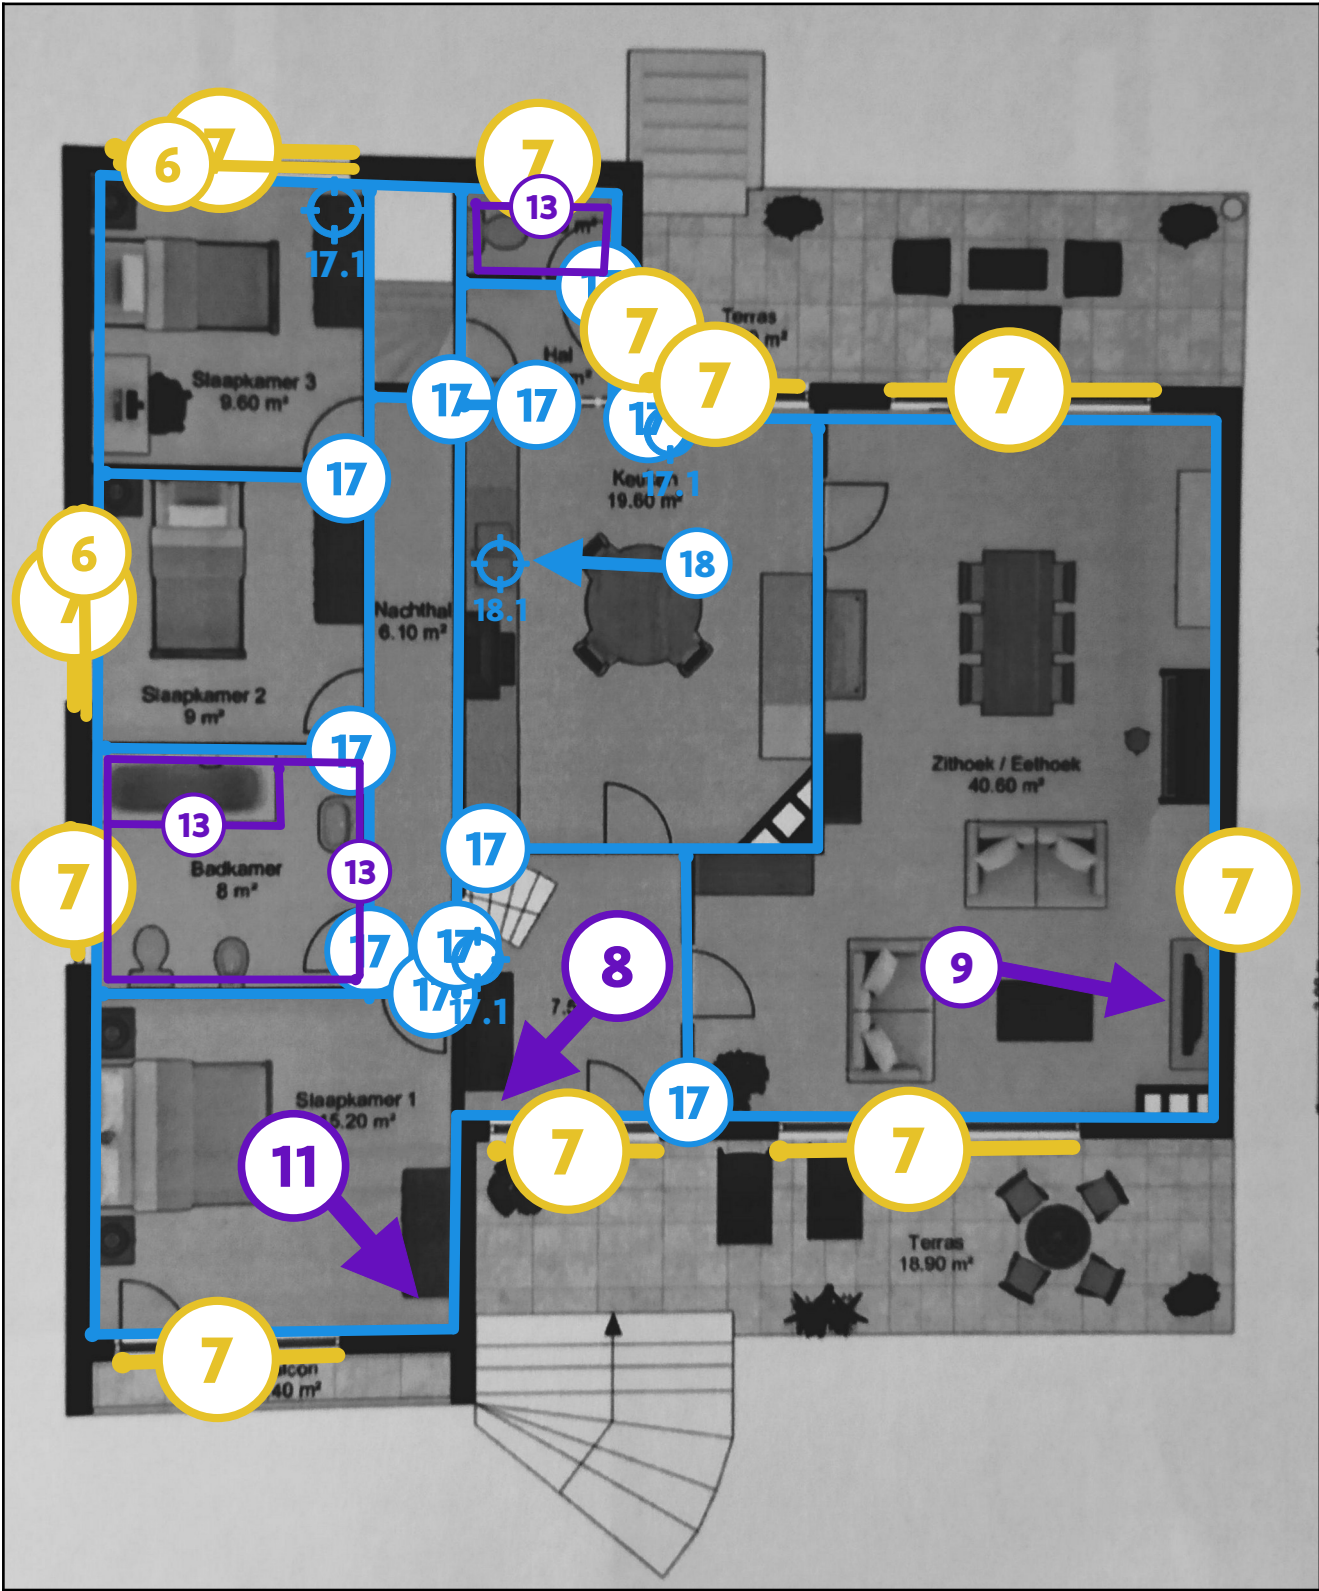
Plan 1.1: GLV

| 6. raamtabletten massal | Asbestmateriaal | Zorgvuldig beheren |
| 7. kit/mastiek ramen en buitendeuren (glas) | Asbestmateriaal | Zorgvuldig beheren |

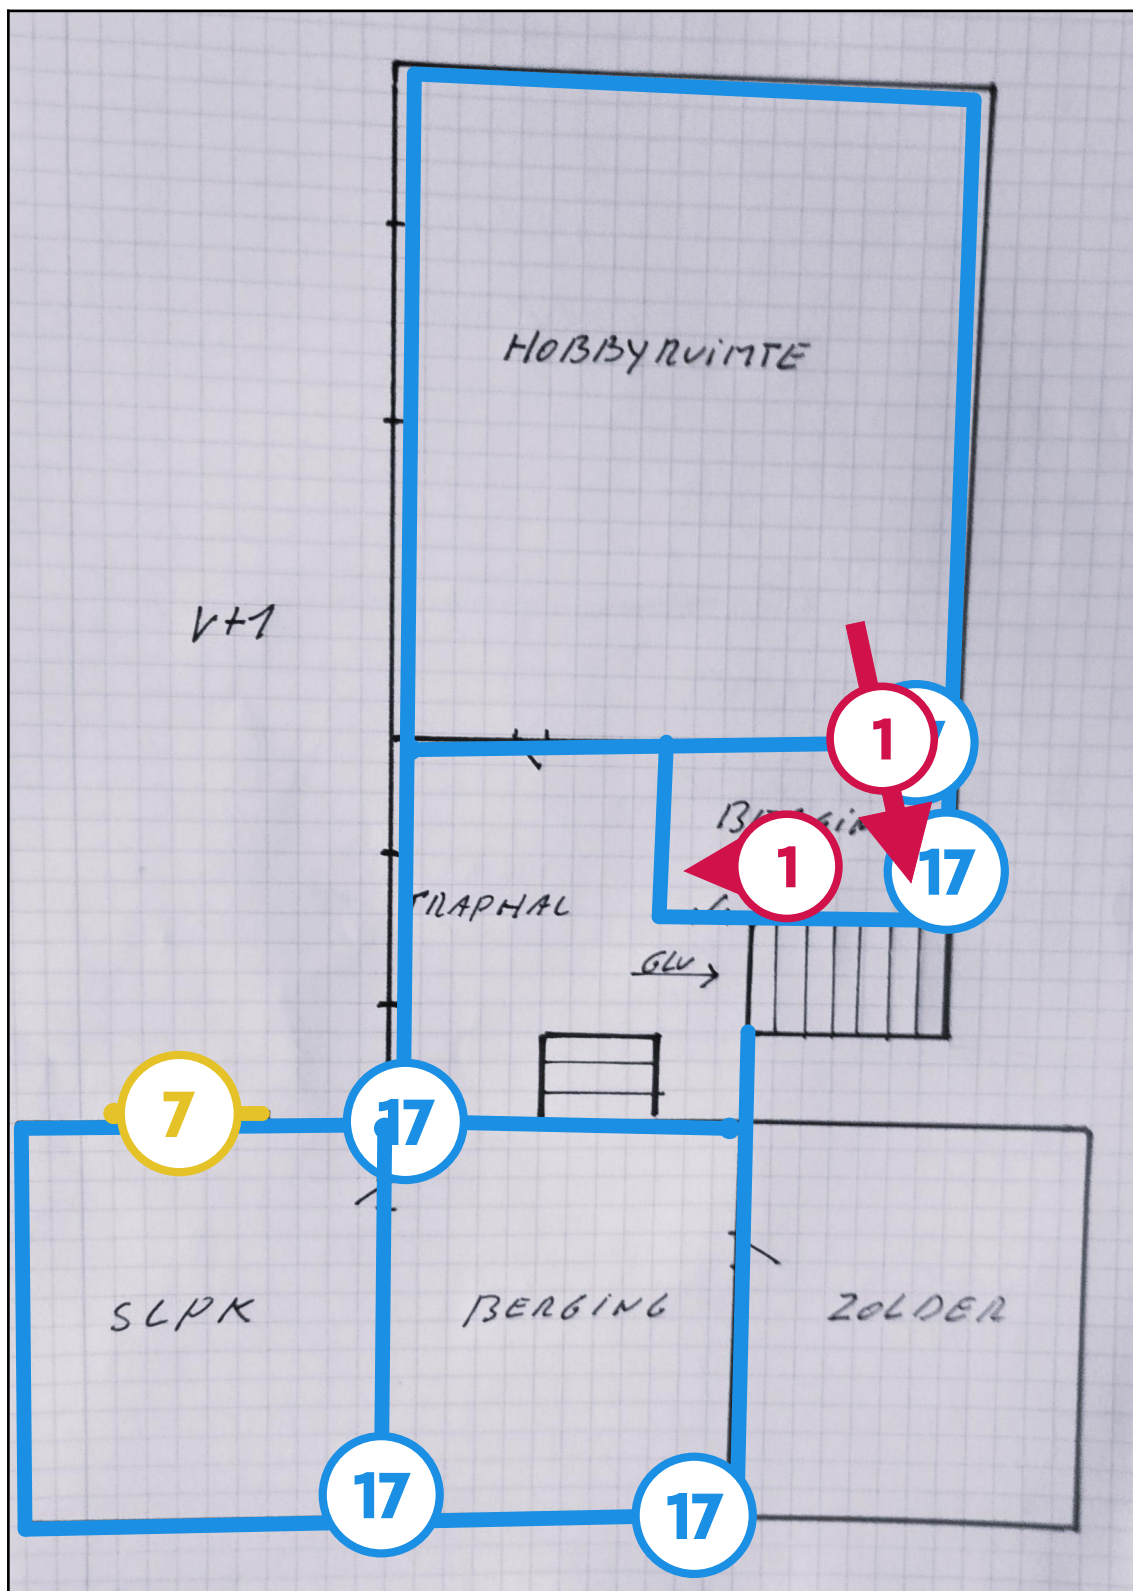
## Plan 1.2: V+1

| 1. dakleien zolder | Asbestmateriaal | Dringend verwijderen |
| 7. kit/mastiek ramen en buitendeuren (glas) | Asbestmateriaal | Zorgvuldig beheren |

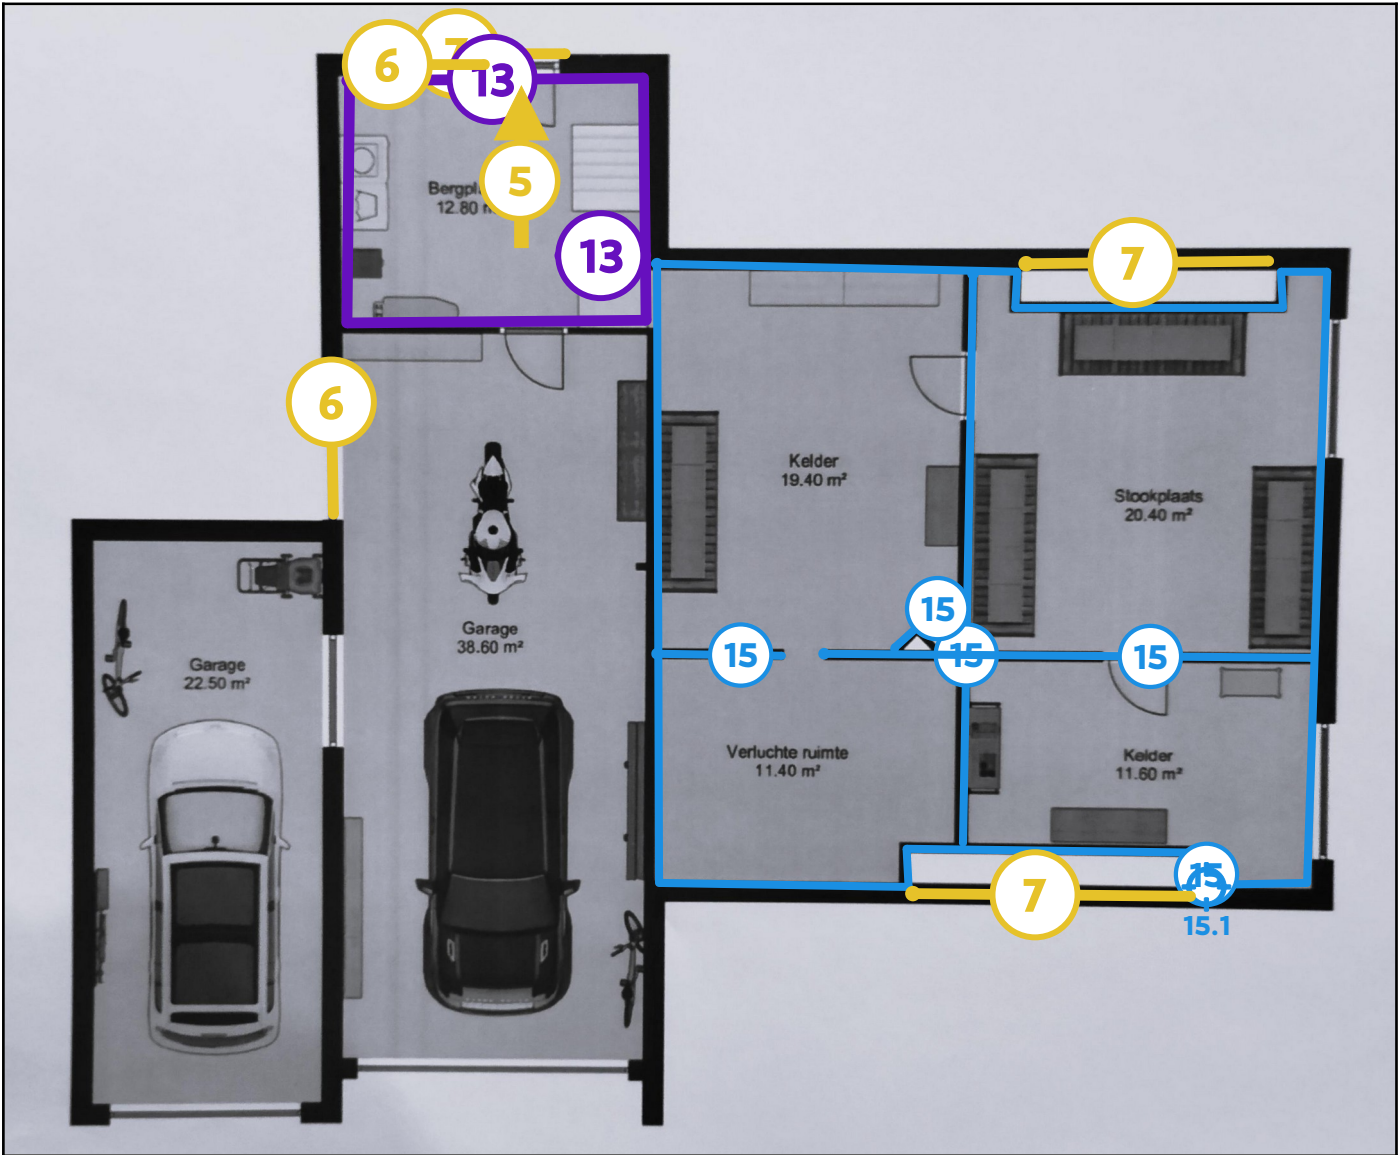
Plan 1.3: V-1

| Beschrijving | Type | Actie |
|---|---|---|
| 5. platen glassal deur wasplaats v-1 | Asbestmateriaal | Zorgvuldig beheren |
| 6. raamtabletten massal | Asbestmateriaal | Zorgvuldig beheren |
| 7. kit/mastiek ramen en buitendeuren (glas) | Asbestmateriaal | Zorgvuldig beheren |
