# Asbestinventarisatetest

Sterstraat 11, 2310 Rijkevorsel

Attestnummer : **20231205-000491.000**

Uitgegeven op : **05.12.2023**

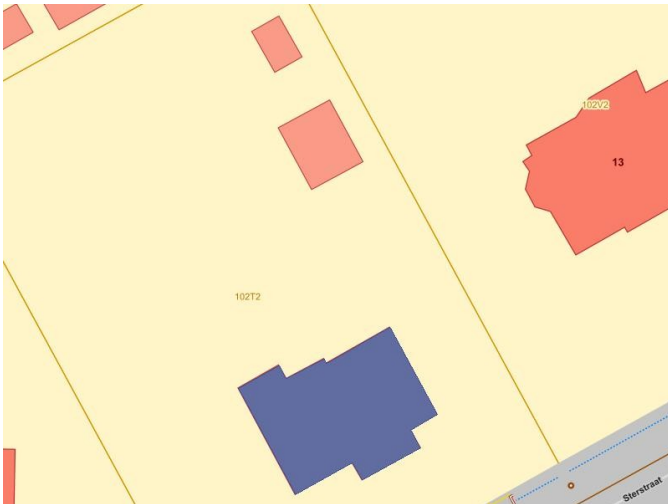
## Zone 1: Hoofdgebouw

- 0 Asbestmaterialen
- 0 Beperkingen
- 0 Uitsluitingen
- 0 Roerende goederen
- 0 Puin, steenslag, (water)bodem
- 3 Adviezen
- 1 Geen asbest

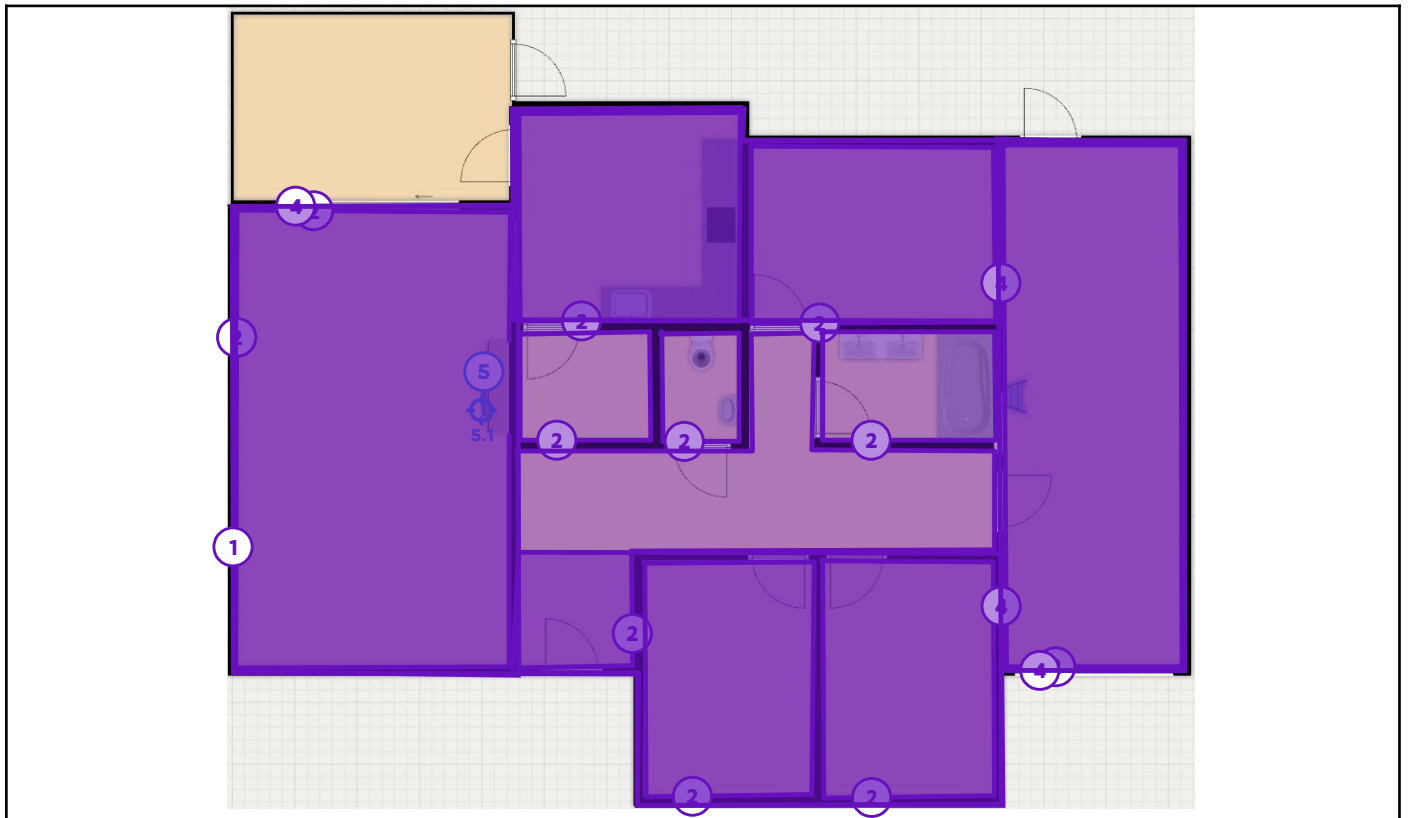
## Plan 1.1: Gelijkvloers

| Beschrijving | Type | Actie |
|---|---|---|
| 1. Lijm onder tegels | Advies | - |
| 2. Wand | Advies | - |
| 4. Onderdak schuin dak | Advies | - |
| 5. Koord in kachel | Geen asbest | - |

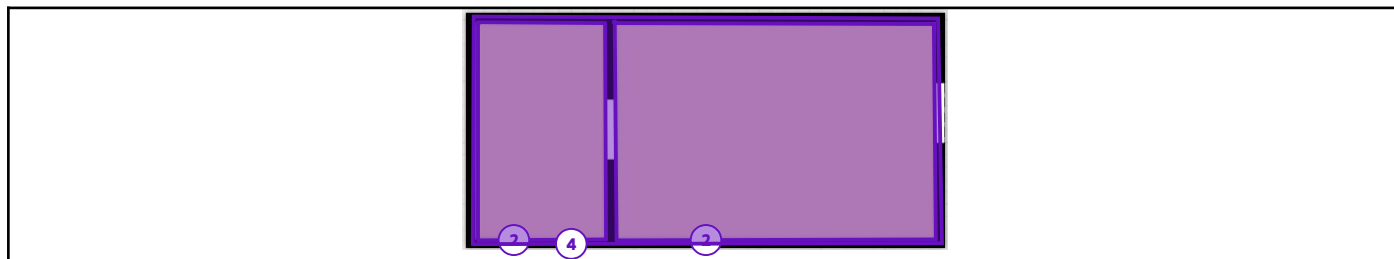
## Plan 1.2: Zolder

| Beschrijving | Type | Actie |
|---|---|---|
| 2. Wand | Advies | - |
| 4. Onderdak schuin dak | Advies | - |

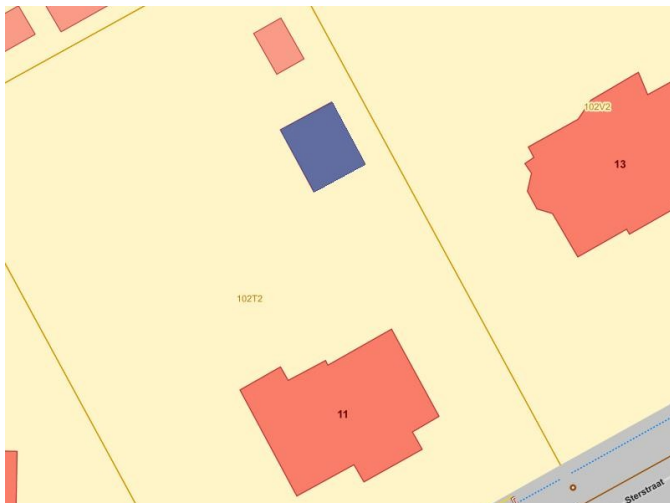
## Zone 2: Bijgebouw

- 0 Asbestmaterialen
- 0 Beperkingen
- 0 Uitsluitingen
- 0 Roerende goederen
- 0 Puin, steenslag, (water)bodem
- 1 Adviezen**
- 0 Geen asbest

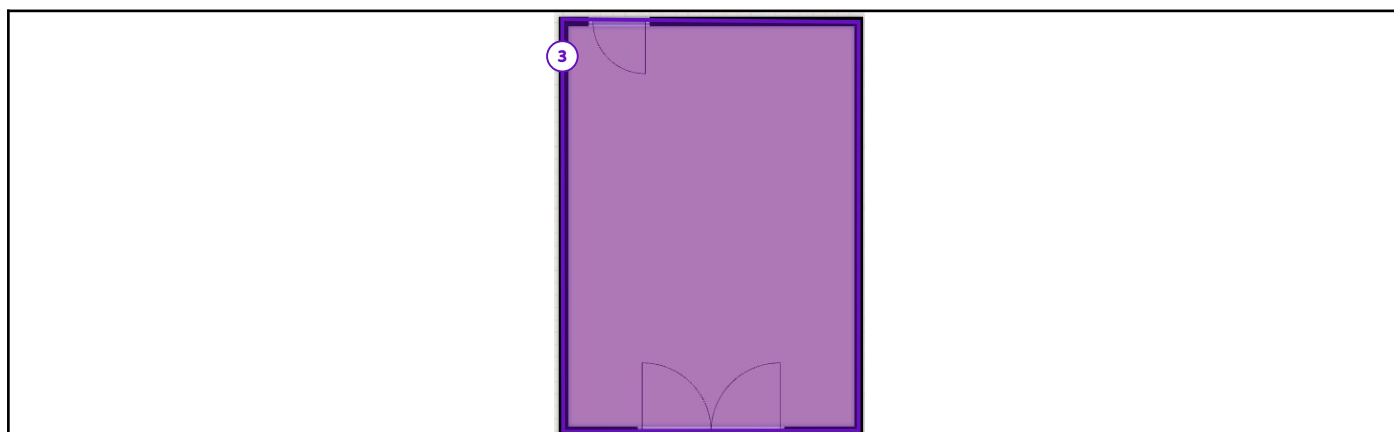
## Plan 2.1: Schuur

| Beschrijving | Type | Actie |
|---|---|---|
| 3. Golfplaat schuur | Advies | - |

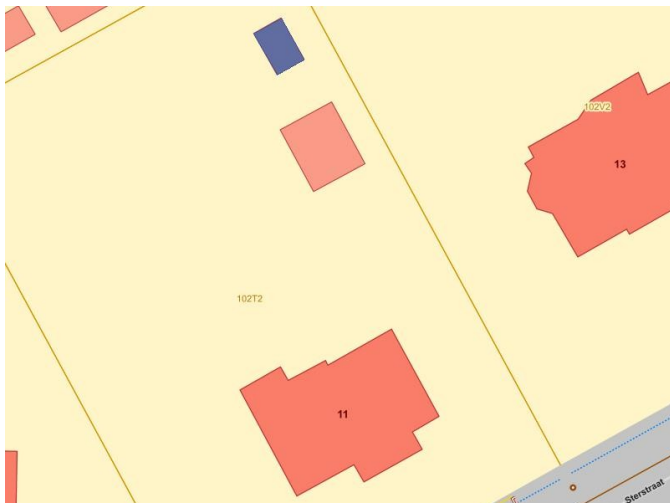
## Zone 3: Bijgebouw

- 0 Asbestmaterialen
- 0 Beperkingen
- 0 Uitsluitingen
- 0 Roerende goederen
- 0 Puin, steenslag, (water)bodem
- 0 Adviezen
- 1 Geen asbest**
