# Asbestinventarisatetest

Ossestraat 7, 2440 Geel  
Gemeenschappelijke delen

Attestnummer : **20240615-000154.002**

Uitgegeven op : **23.06.2024**

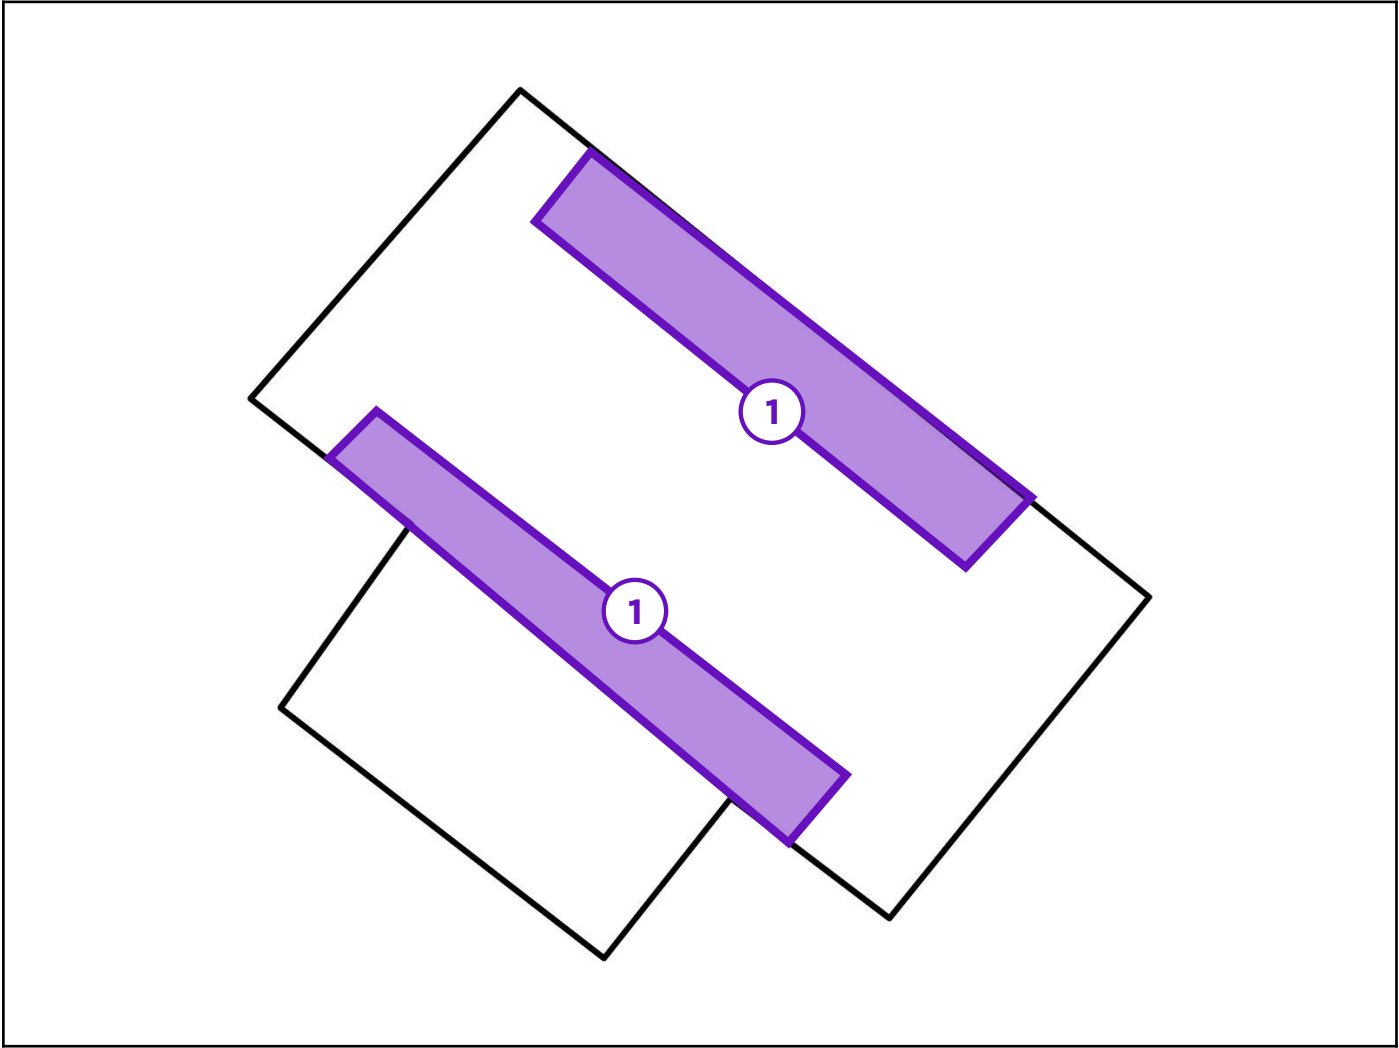
# Plan 1.1: Constructie plan

| Beschrijving | Type | Actie |
|---|---|---|
| 1. platdak op zolder | Beperking | - |

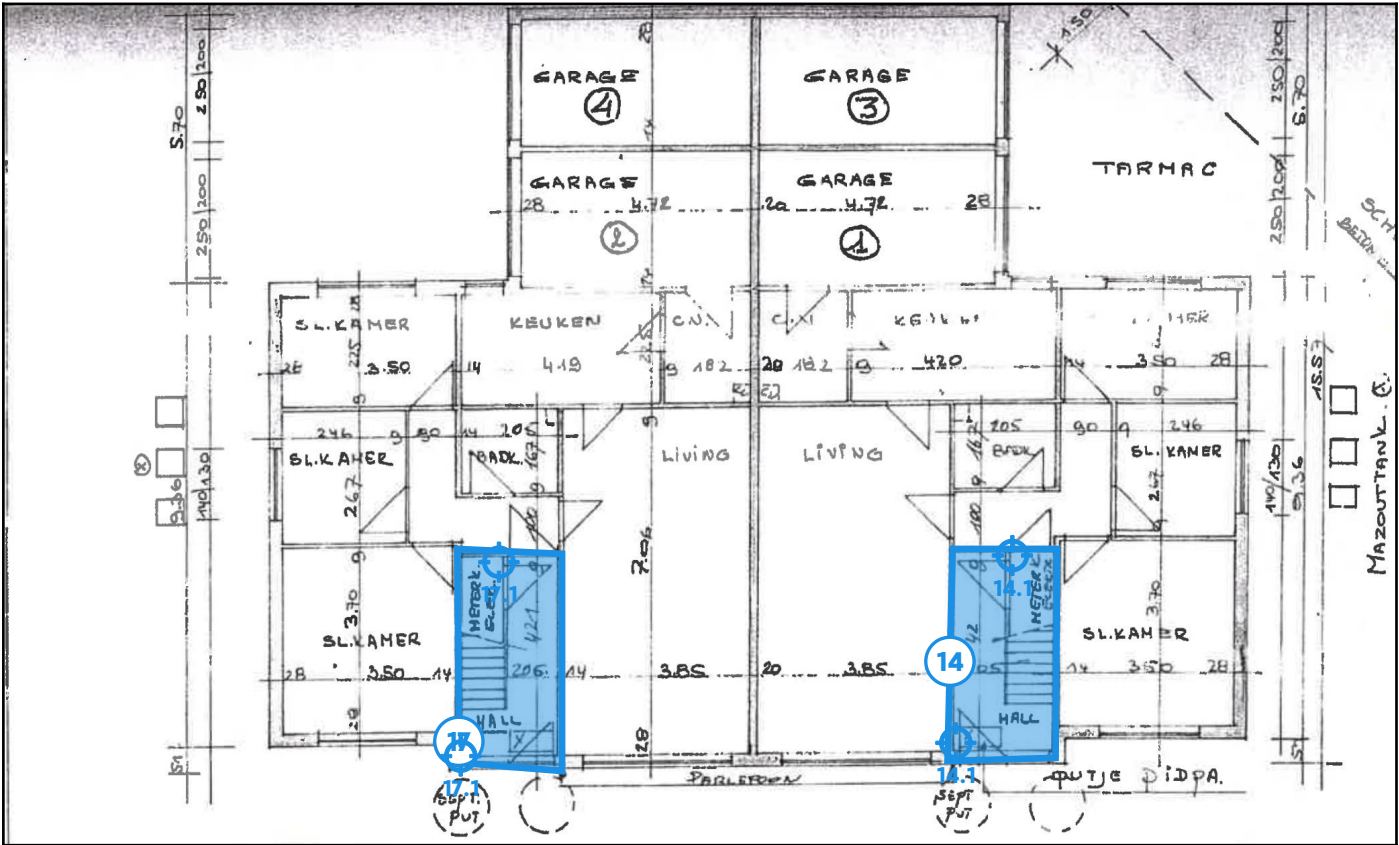
# Plan 1.2: plan gelijkvloers

| Beschrijving | Type | Actie |
|---|---|---|
| 14. bepleistering plafond nr 7-11 | Geen asbest | - |

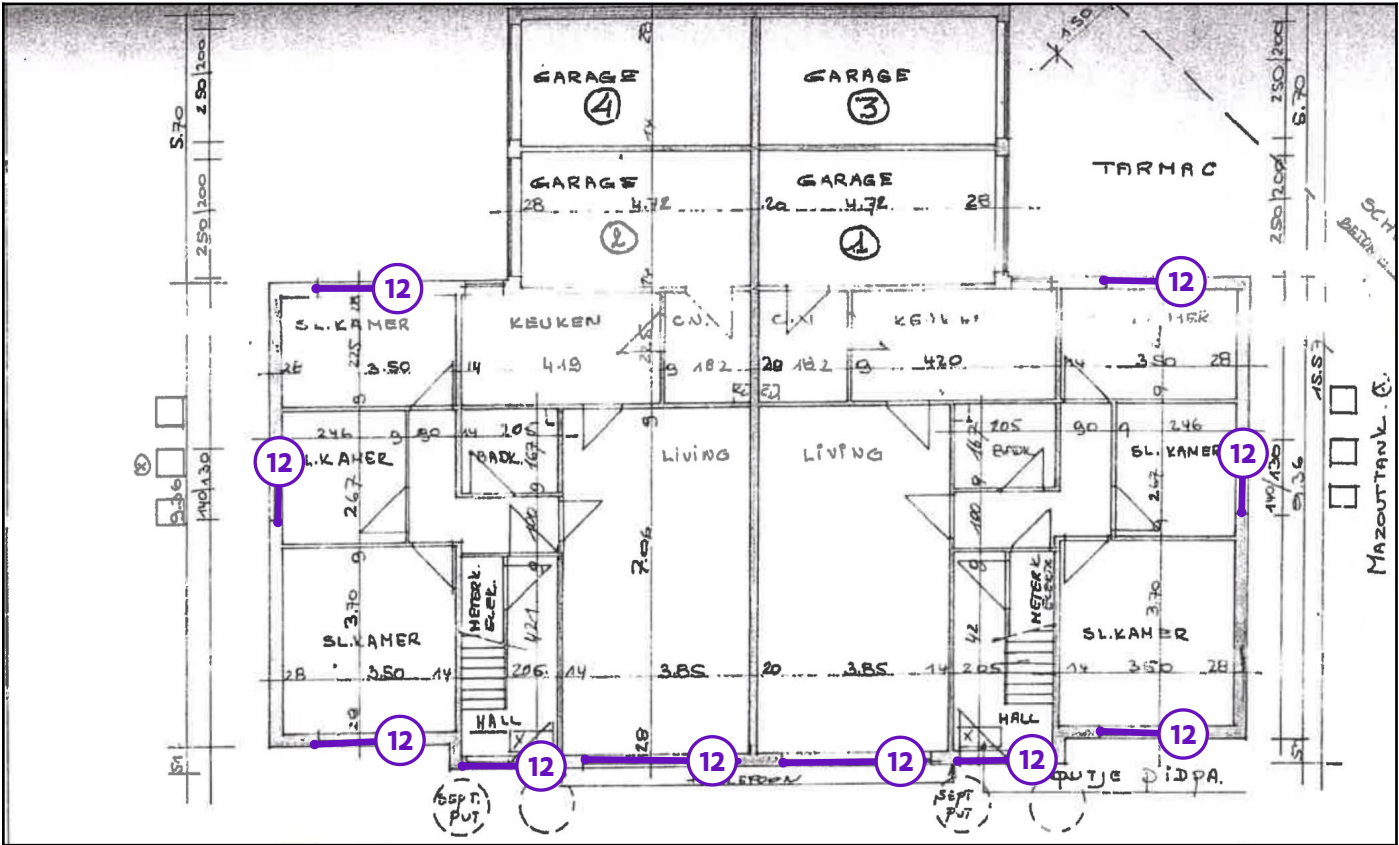
# Plan 1.4: plan gelijkvloers

| Beschrijving | Type | Actie |
|---|---|---|
| 12. kitnaden ramen buitenkant | Advies | - |

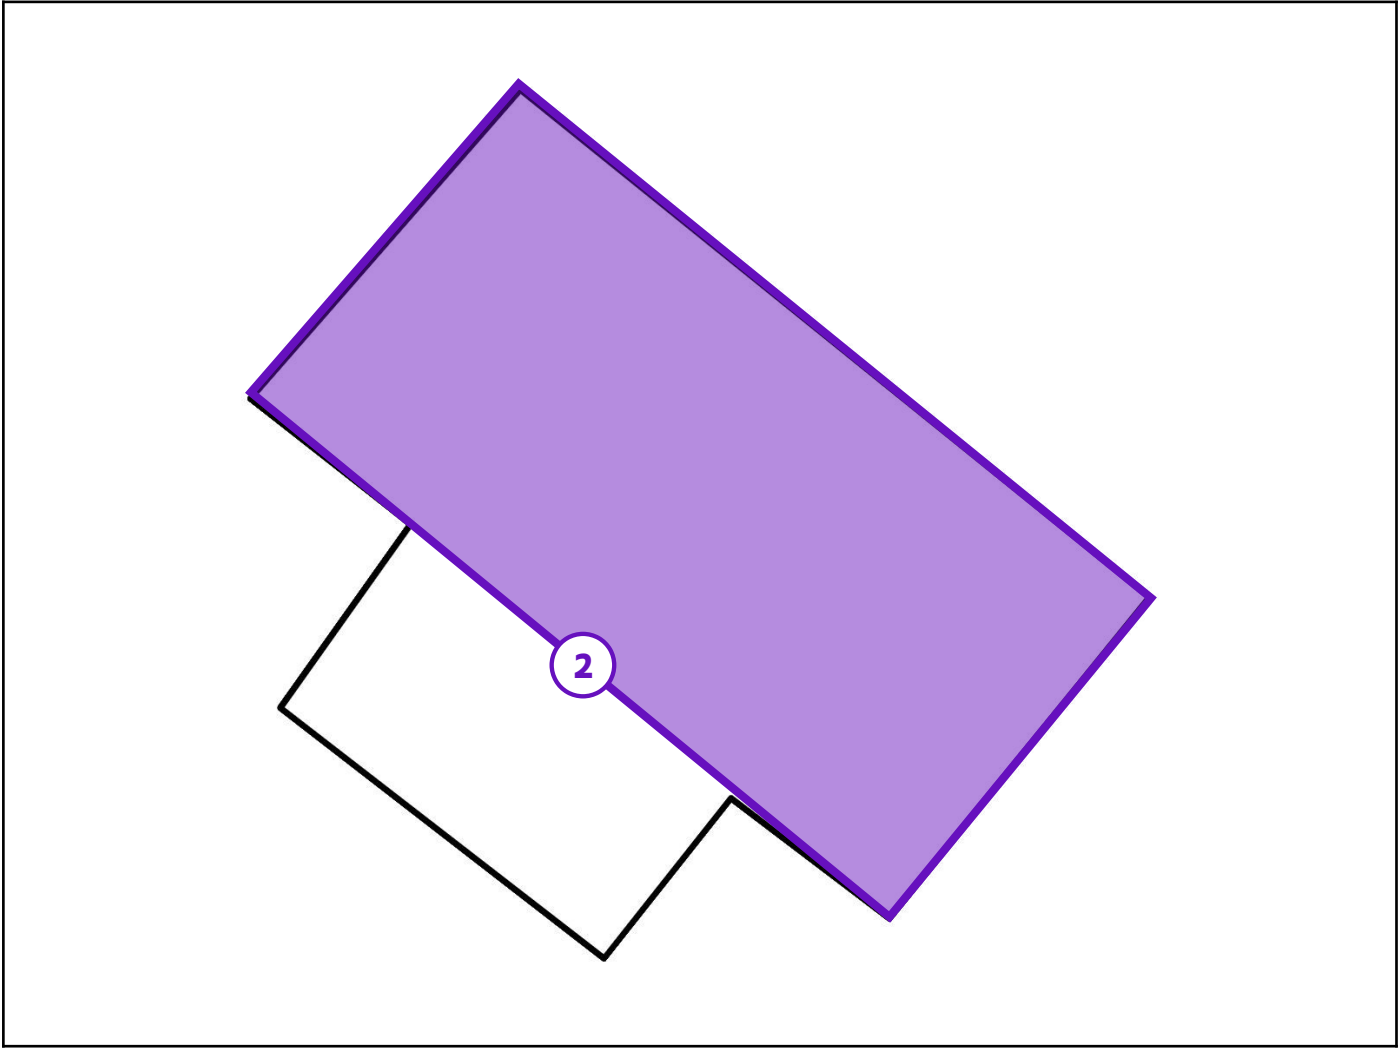
# Plan 1.5: Constructie plan

| Beschrijving | Type | Actie |
|---|---|---|
| 2. dakconstructie gehele residentie | Advies | - |

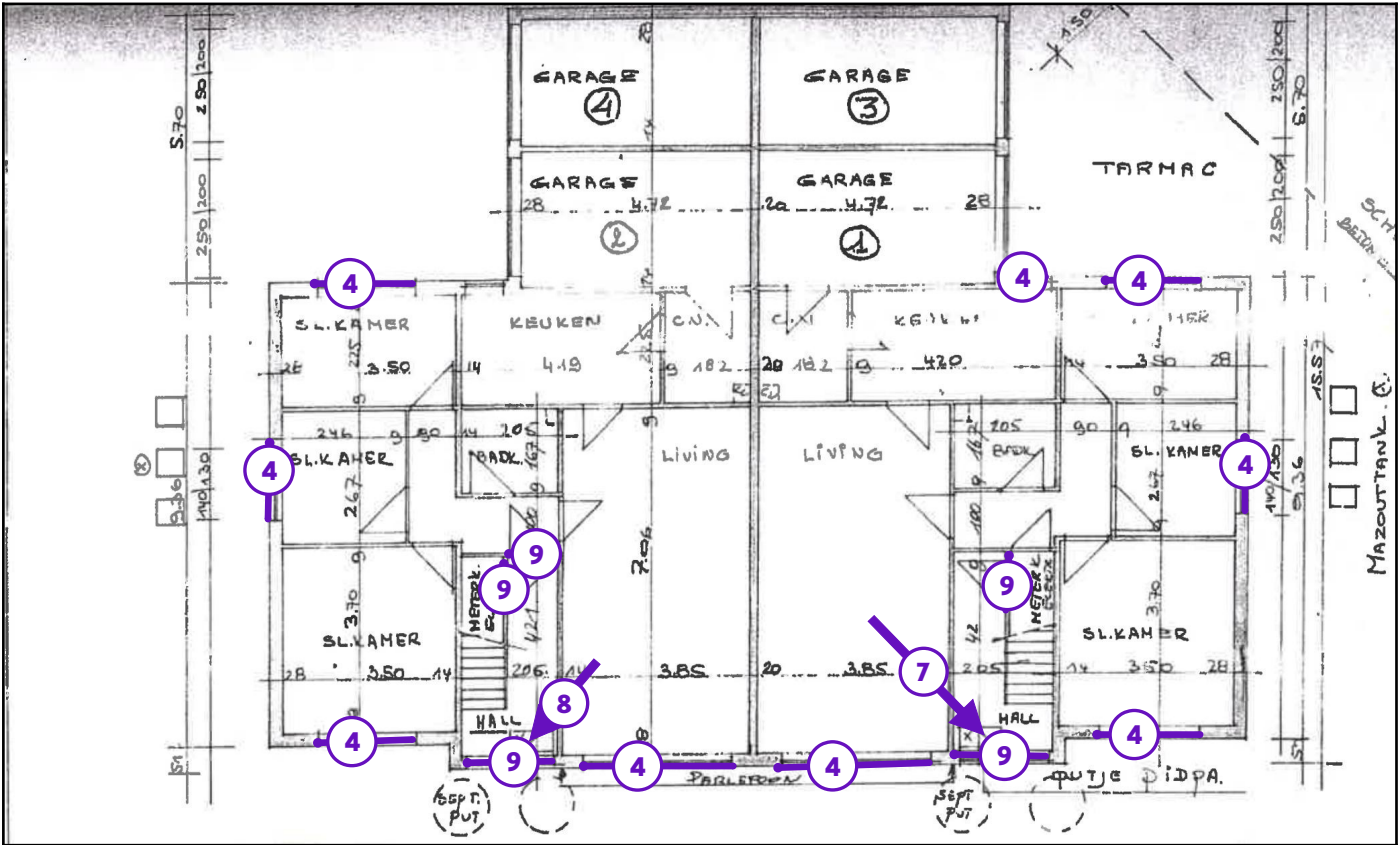
# Plan 1.6: plan gelijkvloers

| Beschrijving | Type | Actie |
|---|---|---|
| 9. Dorpels gehele residentie | Advies | - |

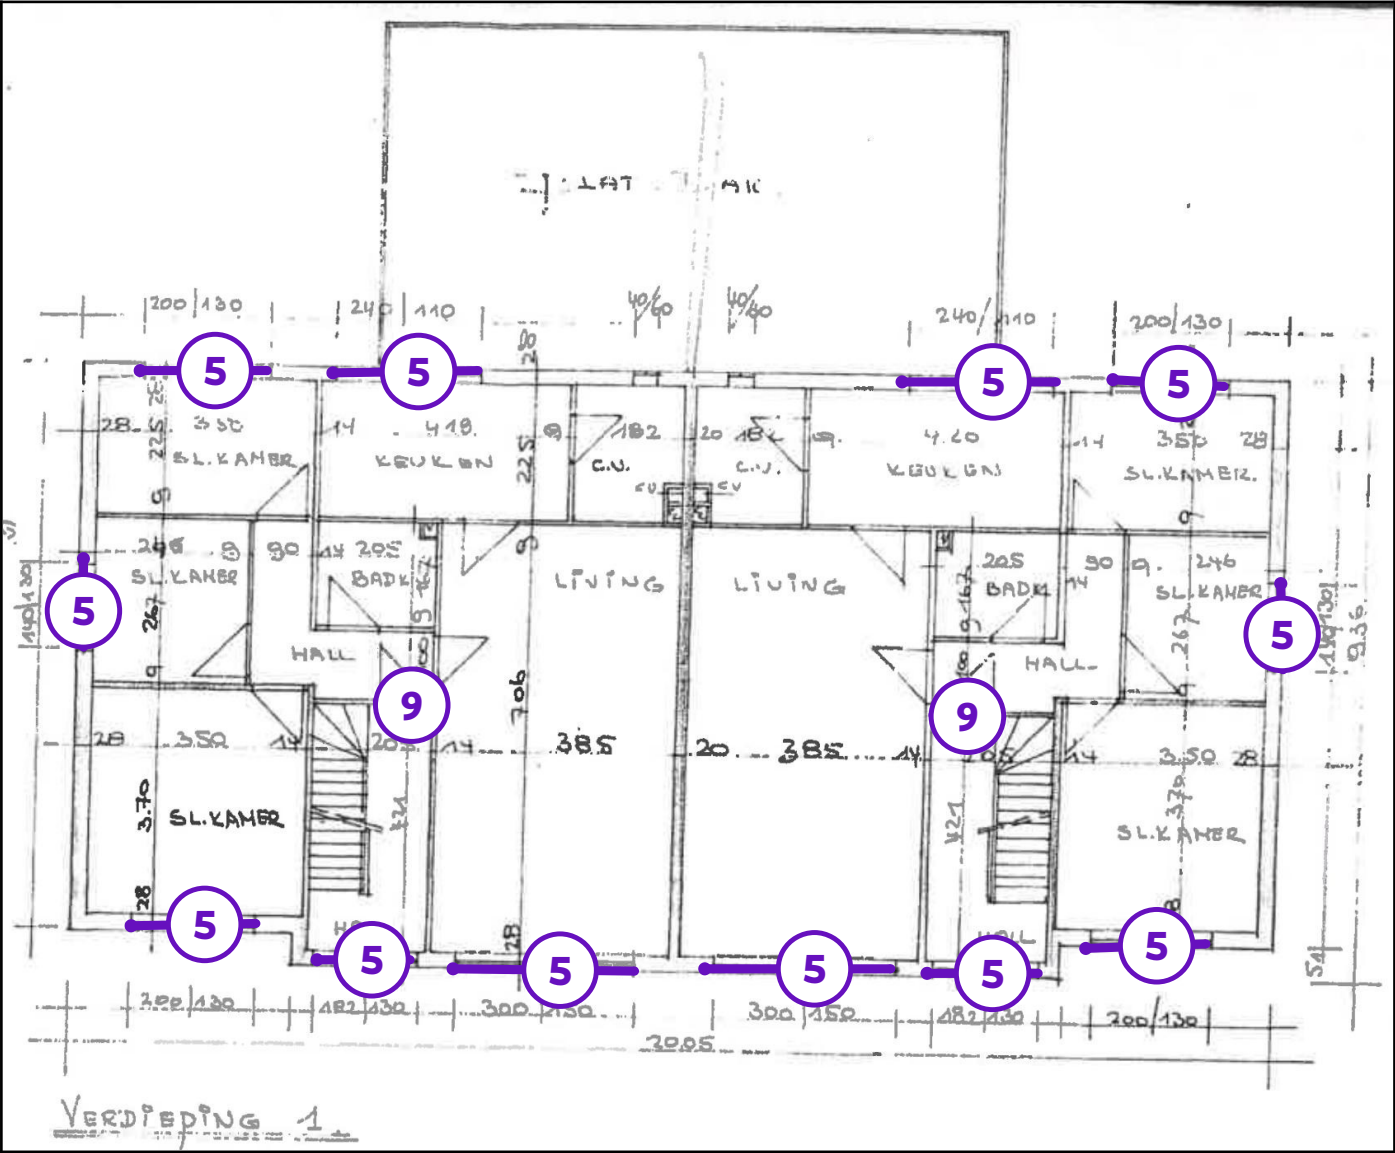
# Plan 1.9: 1ste verdieping

| Beschrijving | Type | Actie |
|---|---|---|
| 9. Dorpels gehele residentie | Advies | - |

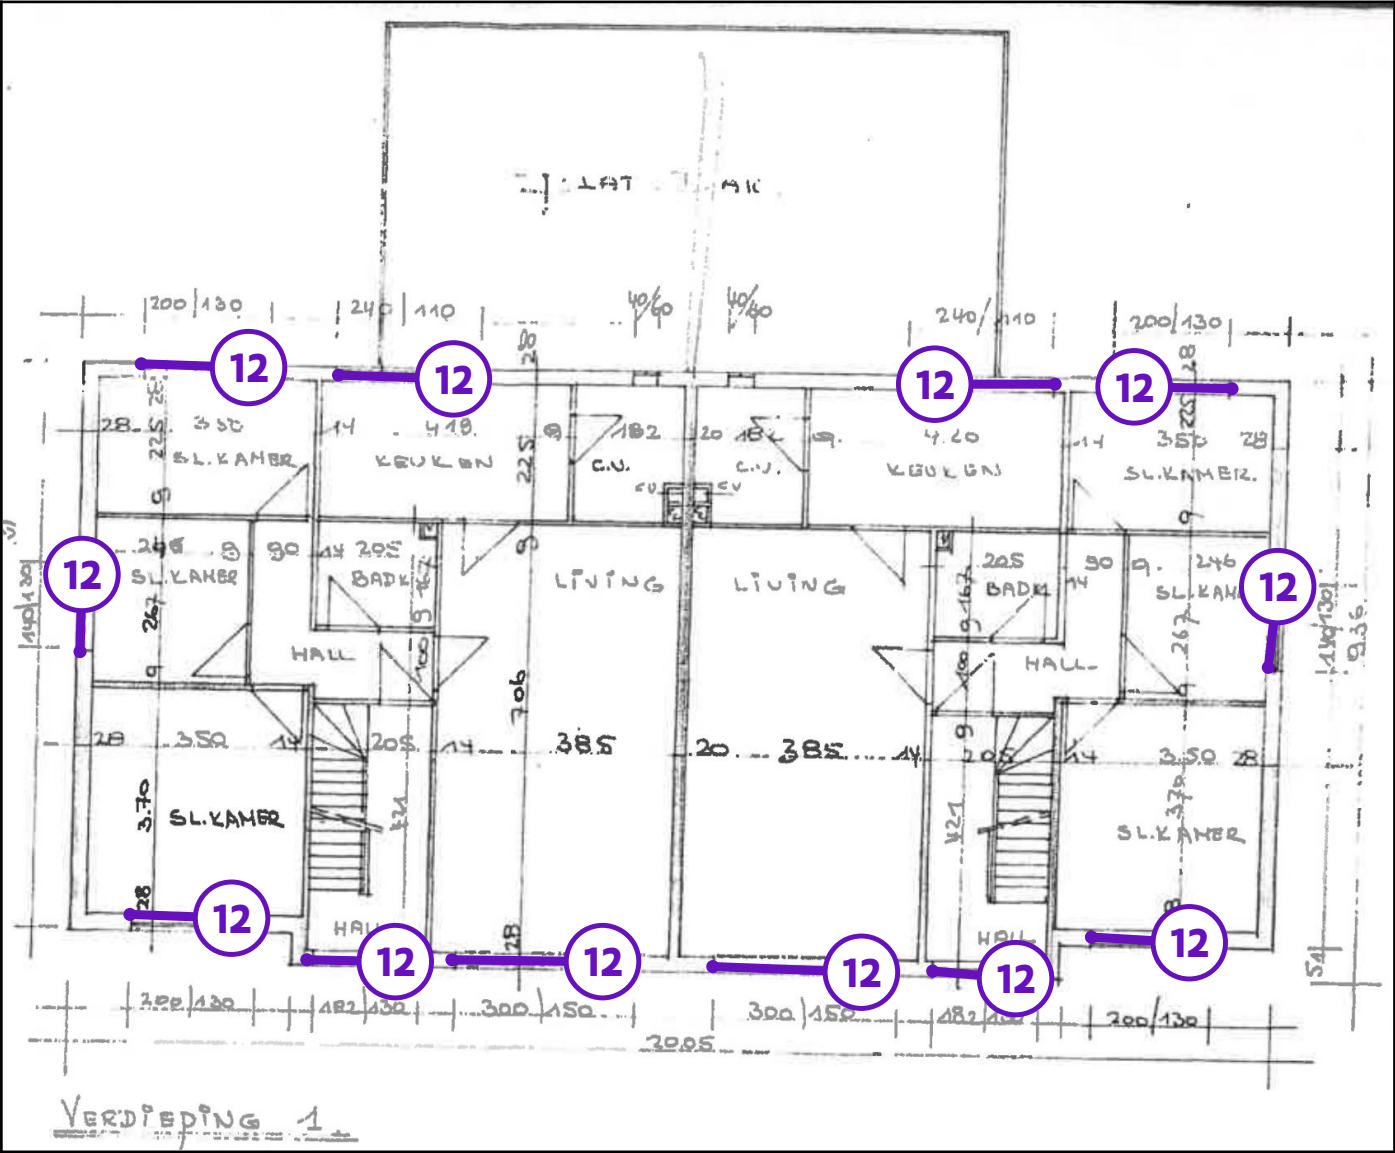
# Plan 1.10: 1ste verdieping

| Beschrijving | Type | Actie |
|---|---|---|
| 12. kitnaden ramen buitenkant | Advies | - |

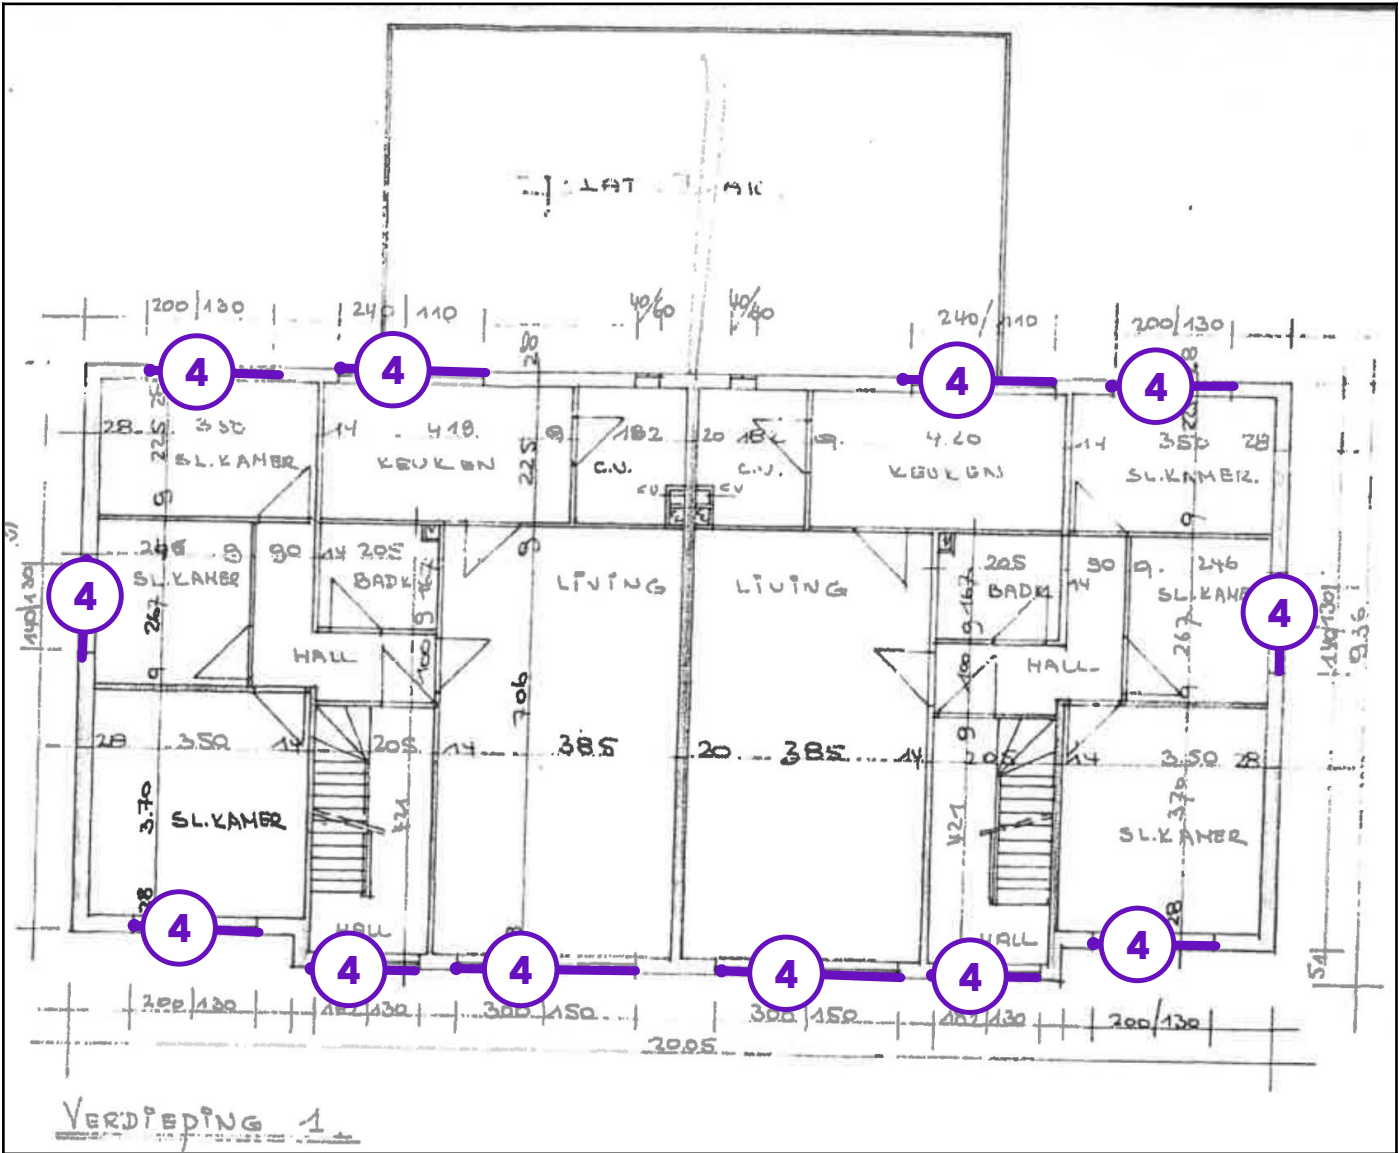
# Plan 1.11: 1ste verdieping

| Beschrijving | Type | Actie |
|---|---|---|
| 4. Vensterbanken buiten gehele residentie | Advies | - |

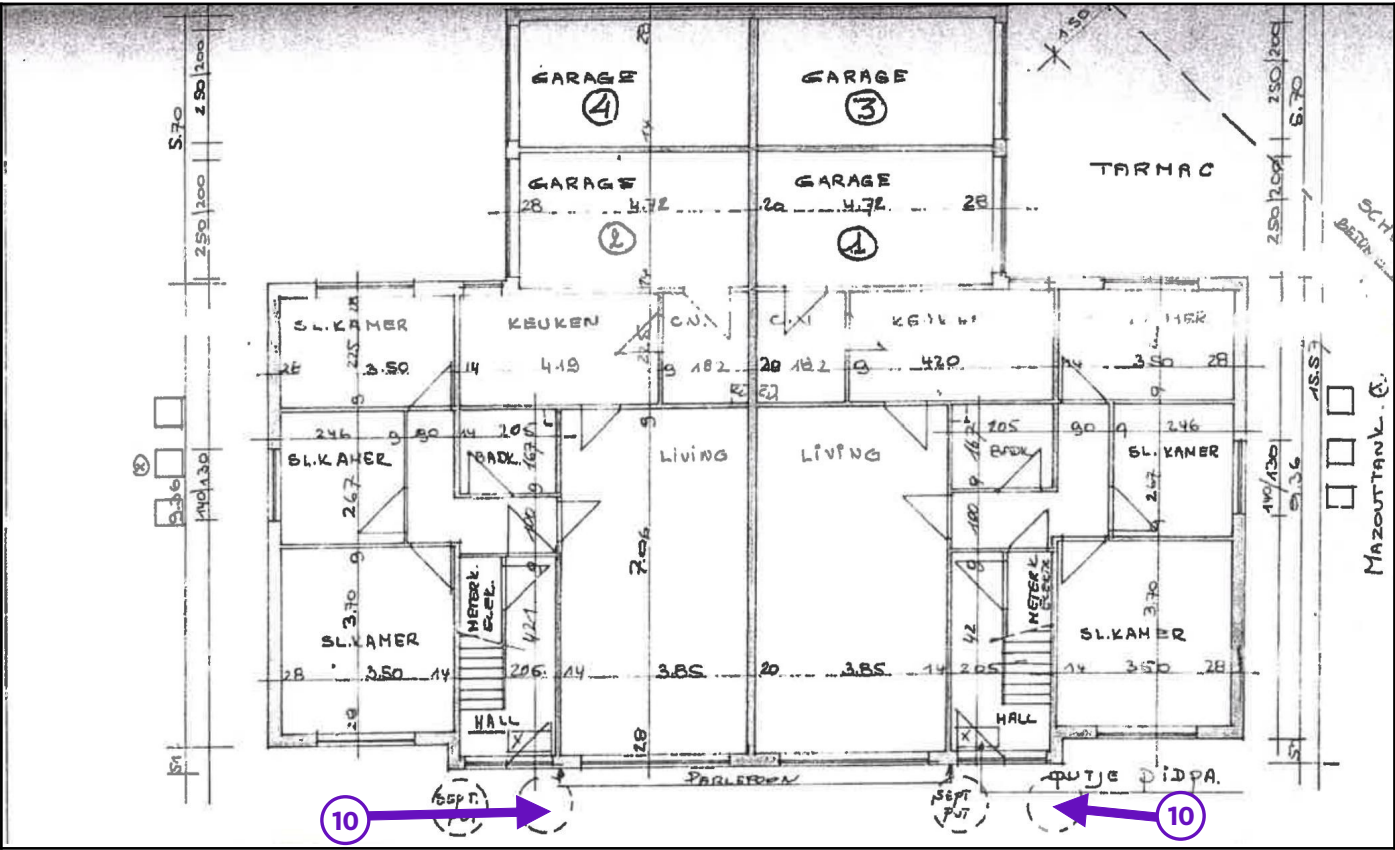
# Plan 1.12: plan gelijkvloers

| Beschrijving | Type | Actie |
|---|---|---|
| 10. afvoerbuizen | Advies | - |

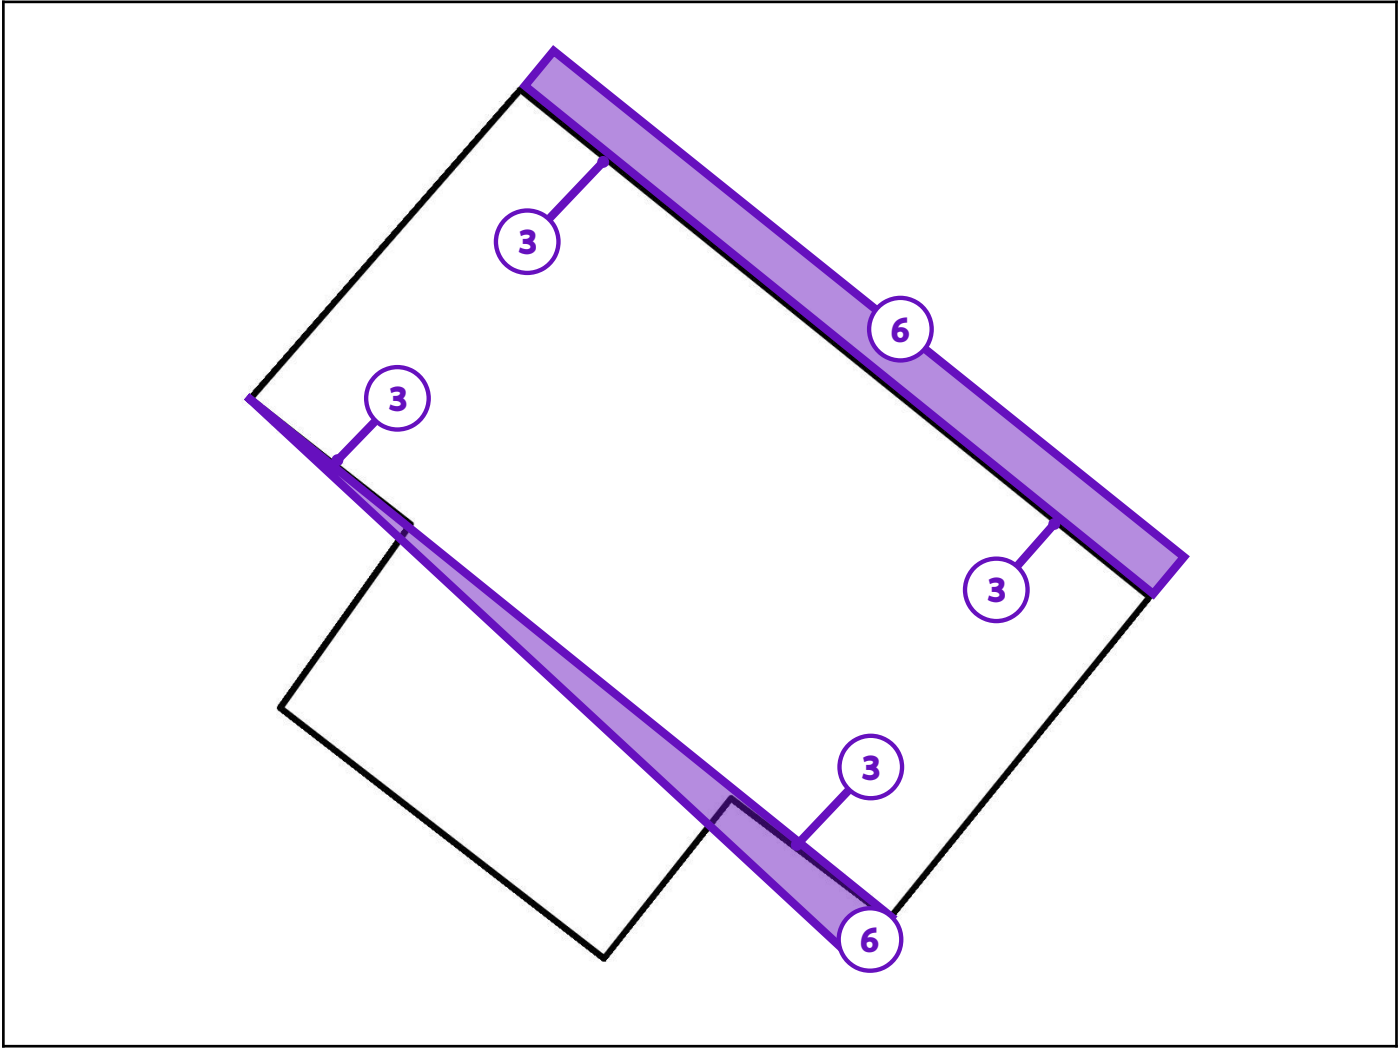
# Plan 1.13: Constructie plan

| Beschrijving | Type | Actie |
|---|---|---|
| 6. Afwerking goot | Advies | - |
