Asbestinventarisatetest

Wampenberg 107, 2370 Arendonk

Attestnummer : 20241001-000447.000

Uitgegeven op : 01.10.2024

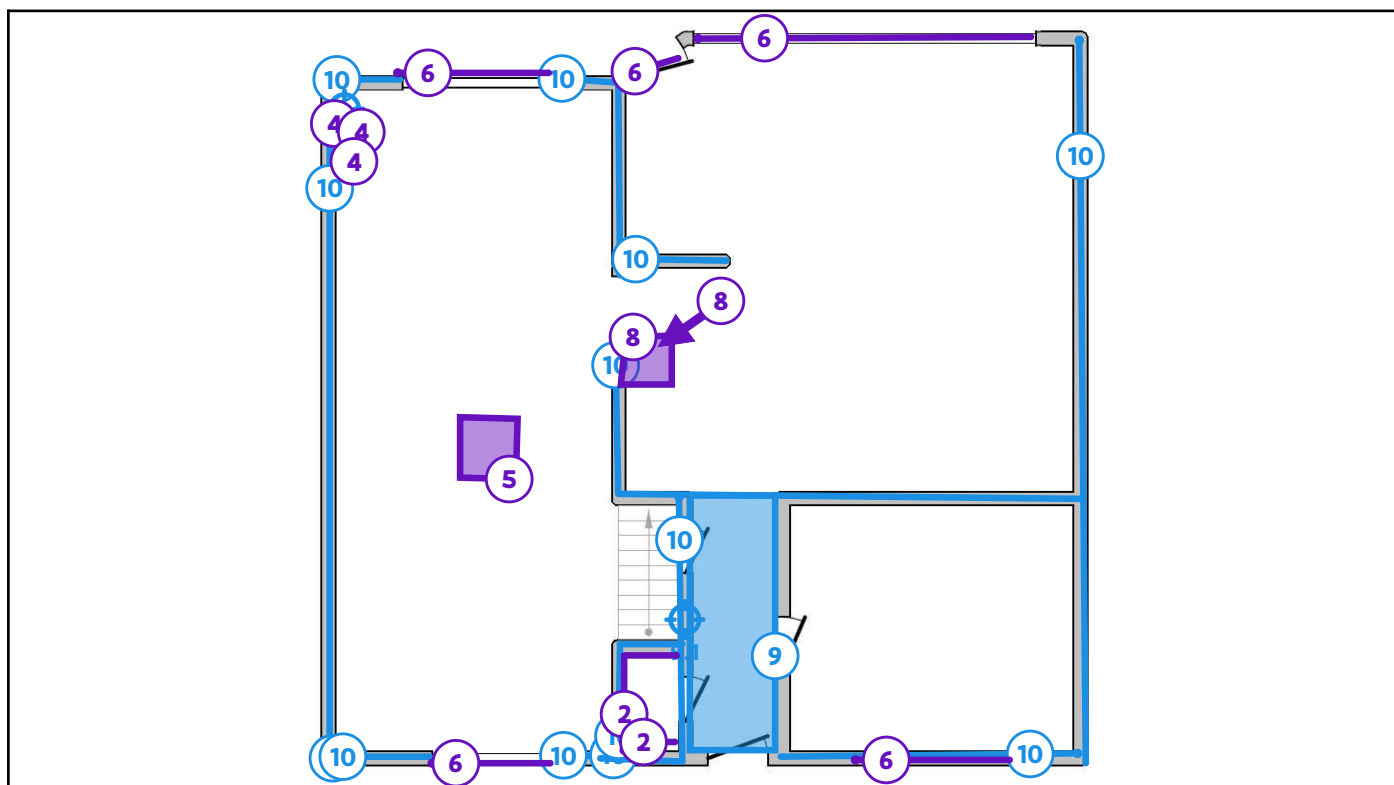
Plan 1.1: Plan woning gelijkvloers

Beschrijving	Type	Actie
2. Wandtegels toilet GLV en 1ste verdieping	Advies	-
4. Condensatie gasketel Cointra godesia	Advies	-
5. Luik in vloer (keuken) tbv watermeter	Advies	-
6. Ramen : Dubbele beglazing met recente terugverende mastiek	Advies	-
8. Pellet kachel living	Advies	-
9. Vloertegel gang gelijkvloers	Geen asbest	-
9.1 Code: M0.2	Puntmonster	-
10. Pleisterwerk keuken en eerste verdieping	Geen asbest	-
10.1 Code: M0.1	Mengmonster	-

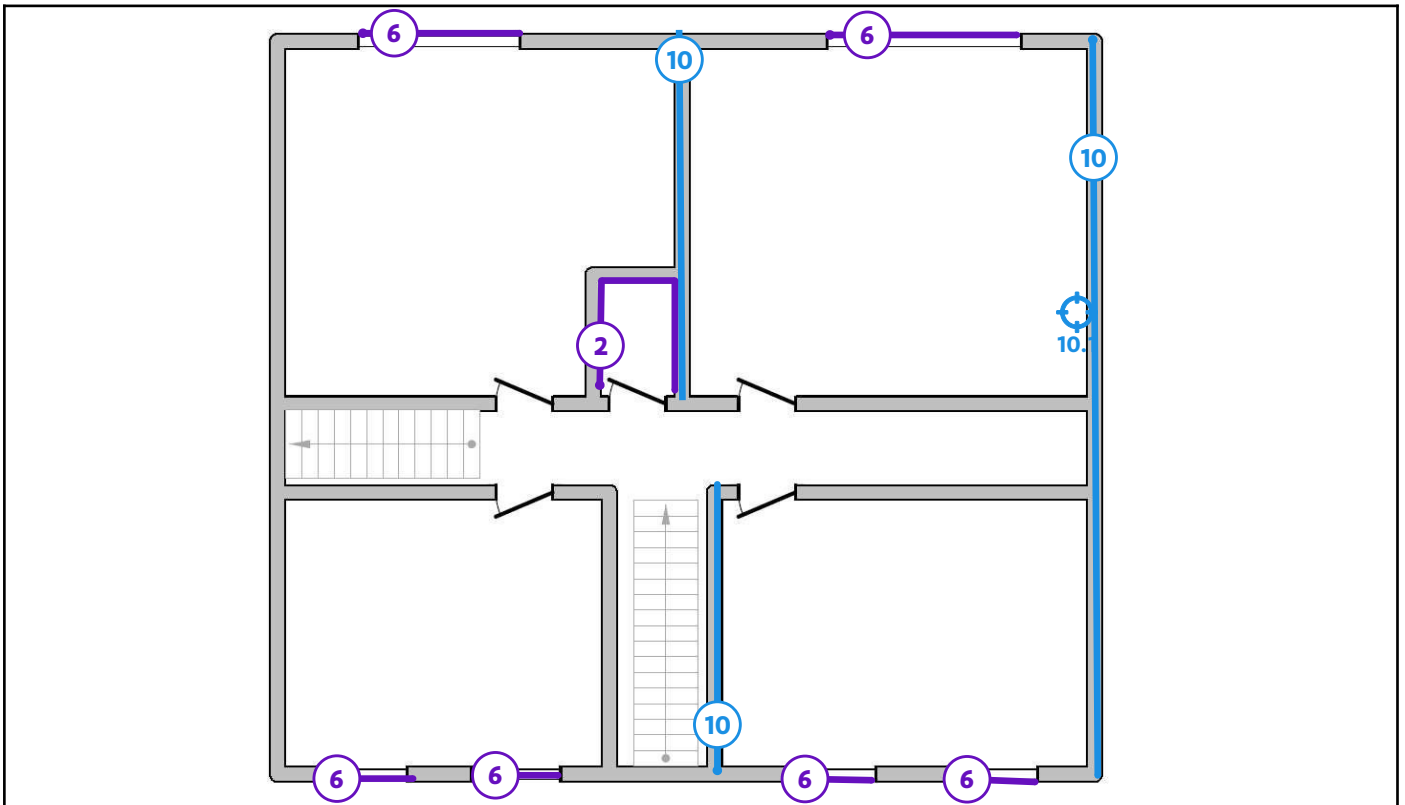
Plan 1.2: Plan woning 1ste verdieping

Beschrijving	Type	Actie
2. Wandtegels toilet GLV en 1ste verdieping	Advies	-
6. Ramen : Dubbele beglazing met recente terugverende mastiek	Advies	-
10. Pleisterwerk keuken en eerste verdieping	Geen asbest	-
10.1 Code: M0.1	Mengmonster	-

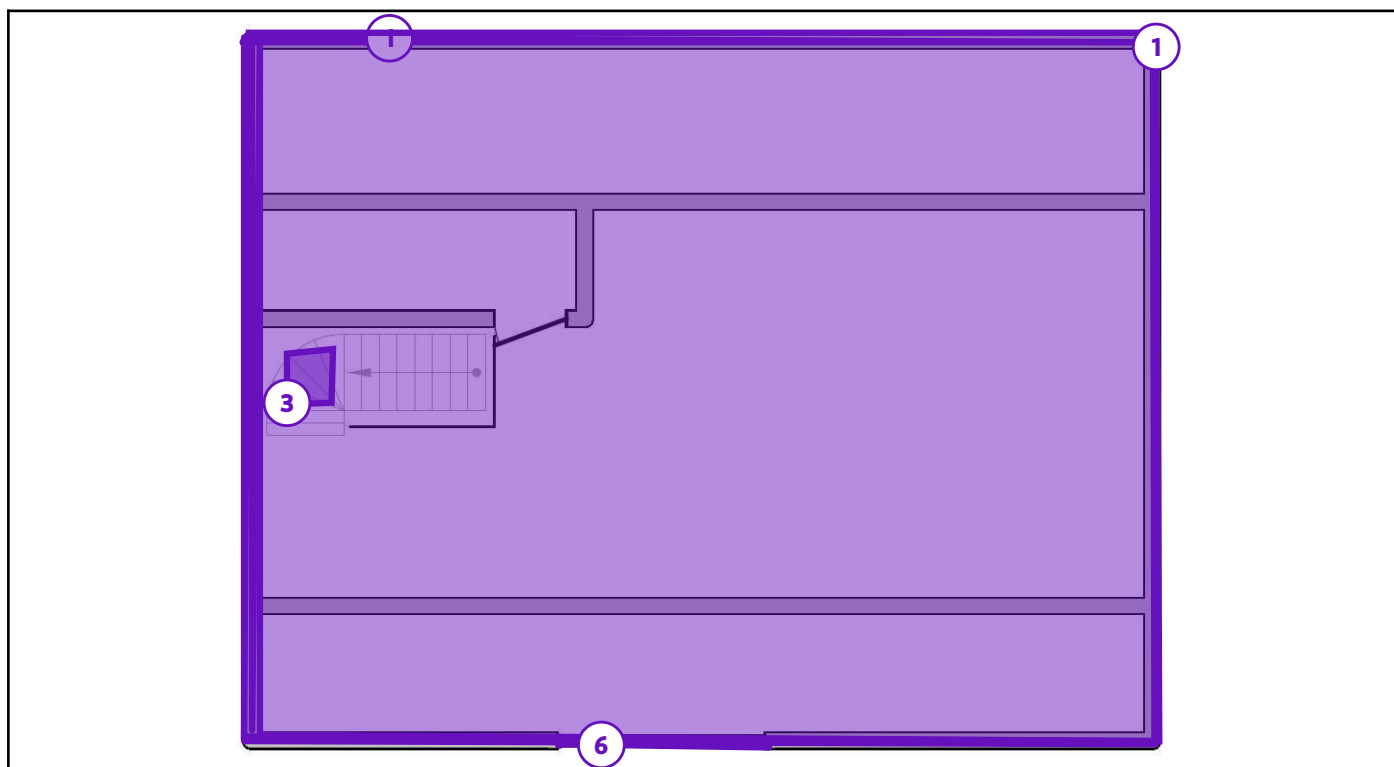
Plan 1.3: Plan woning 2de verdieping

Beschrijving	Type	Actie
1. Onderdak woning	Beperking	-
3. Schouw op dak woning	Advies	-
6. Ramen : Dubbele beglazing met recente terugverende mastiek	Advies	-

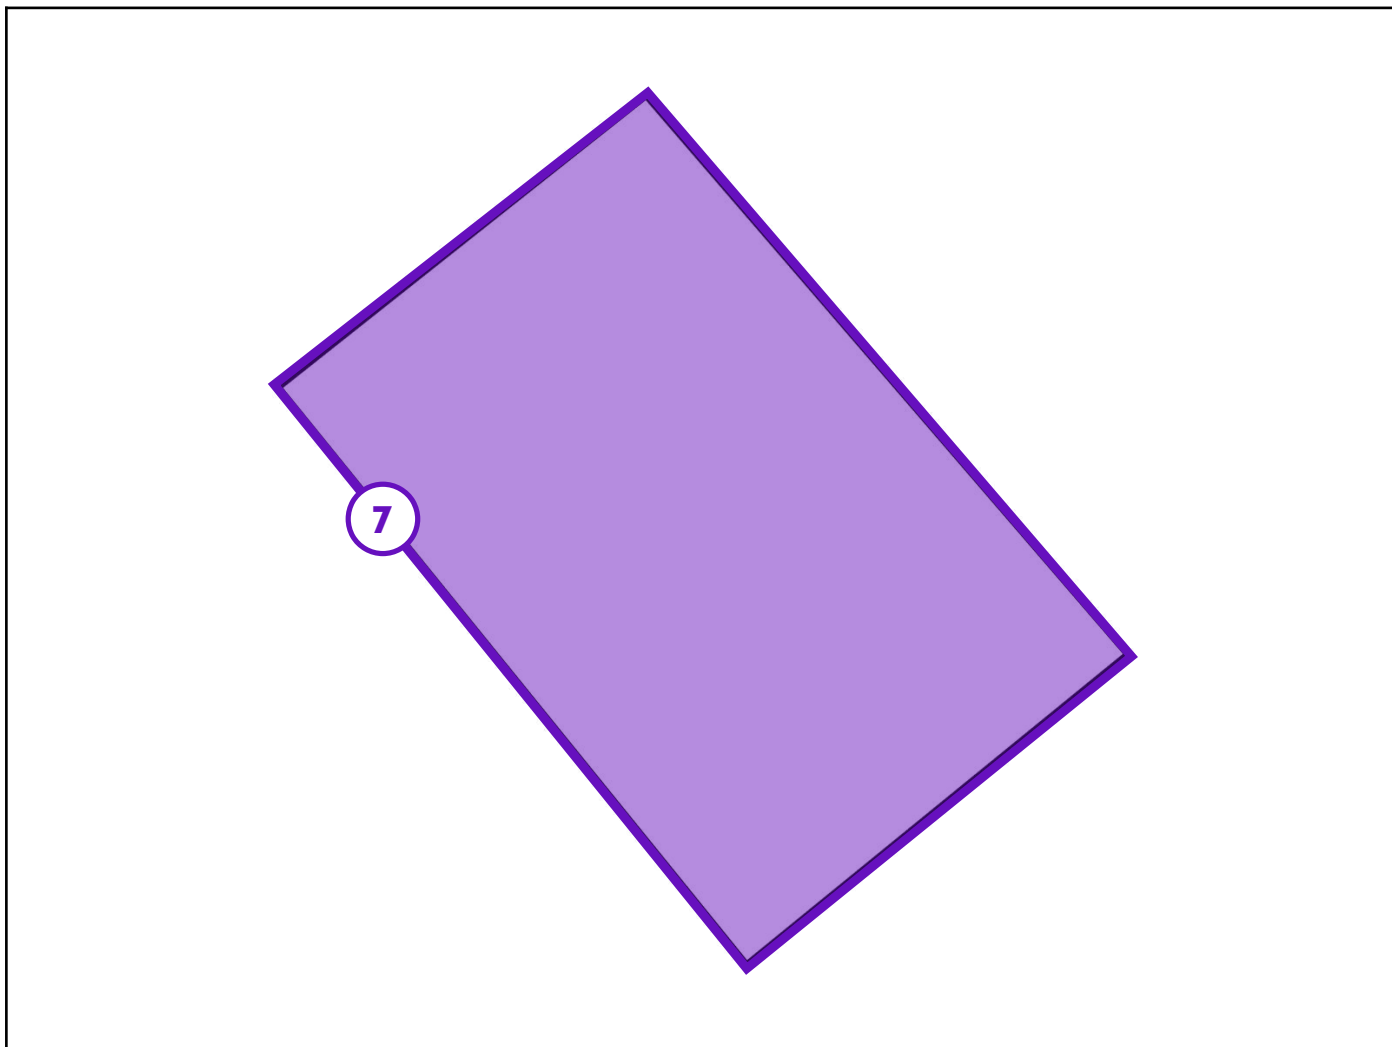
Plan 2.1: Tuinhuis plan

Beschrijving	Type	Actie
7. Bijgebouw (tuinhuis)	Advies	-
