Asbestinventarisatetest

Patersstraat 4, 2300 Turnhout

Attestnummer : 20240731-000074.000

Uitgegeven op : 31.07.2024

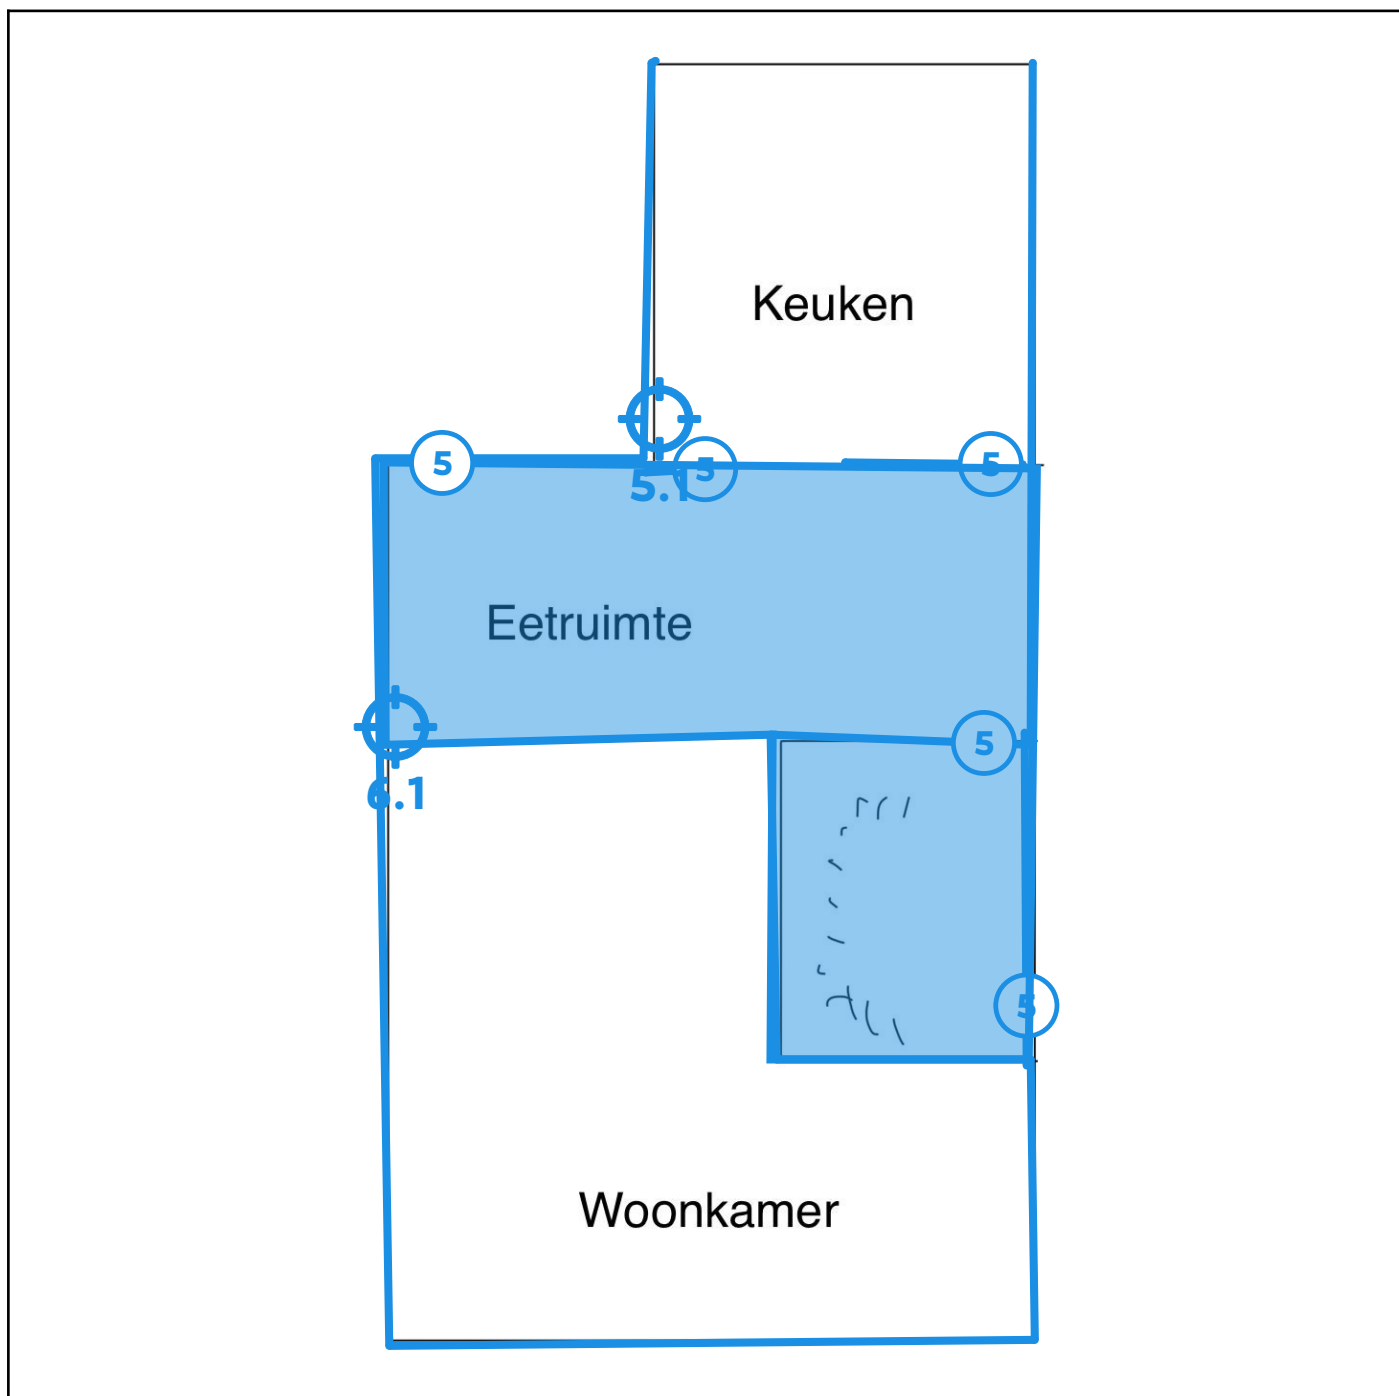
Plan 1.3: 1ste verdiep

Beschrijving	Type	Actie
5. Pleisterwerk muren	Geen asbest	-
5.1 Code: 36932/01	Mengmonster	-
6. Pleisterwerk plafond	Geen asbest	-
