# Asbestinventarisatietest

Herentalsebaan 386, 2100 Antwerpen

Attestnummer : **20250331-000516.000**

**Asbestveilig** (maar mogelijk niet asbestvrij)

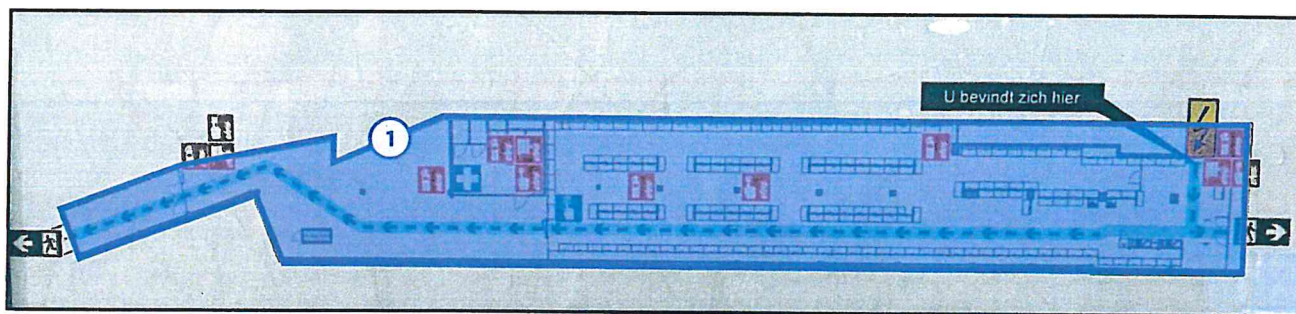
## Plan 1.2: Gelijkvloers pleisterwerk plafond

| Beschrijving | Type | Actie |
|---|---|---|
| 1. Pleisterwerk plafond | Advies | - |

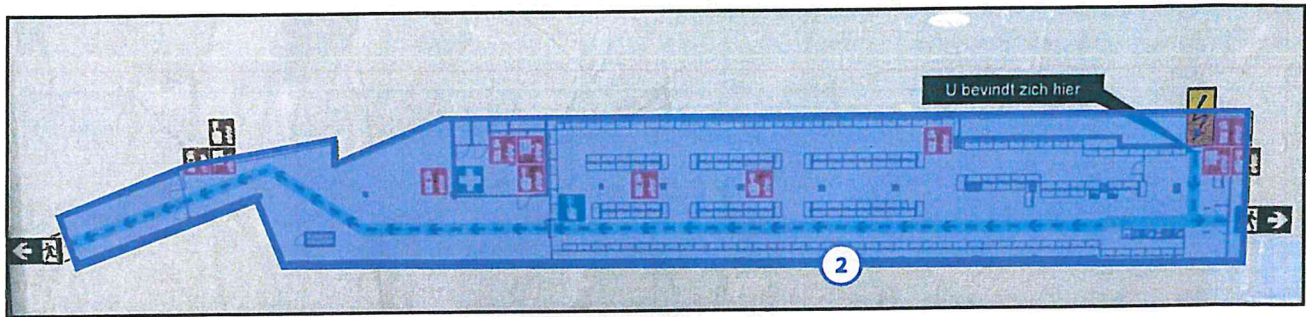
## Plan 1.3: Gelijkvloers tegellijm

| Beschrijving | Type | Actie |
|---|---|---|
| 2. Tegellijm | Advies | - |

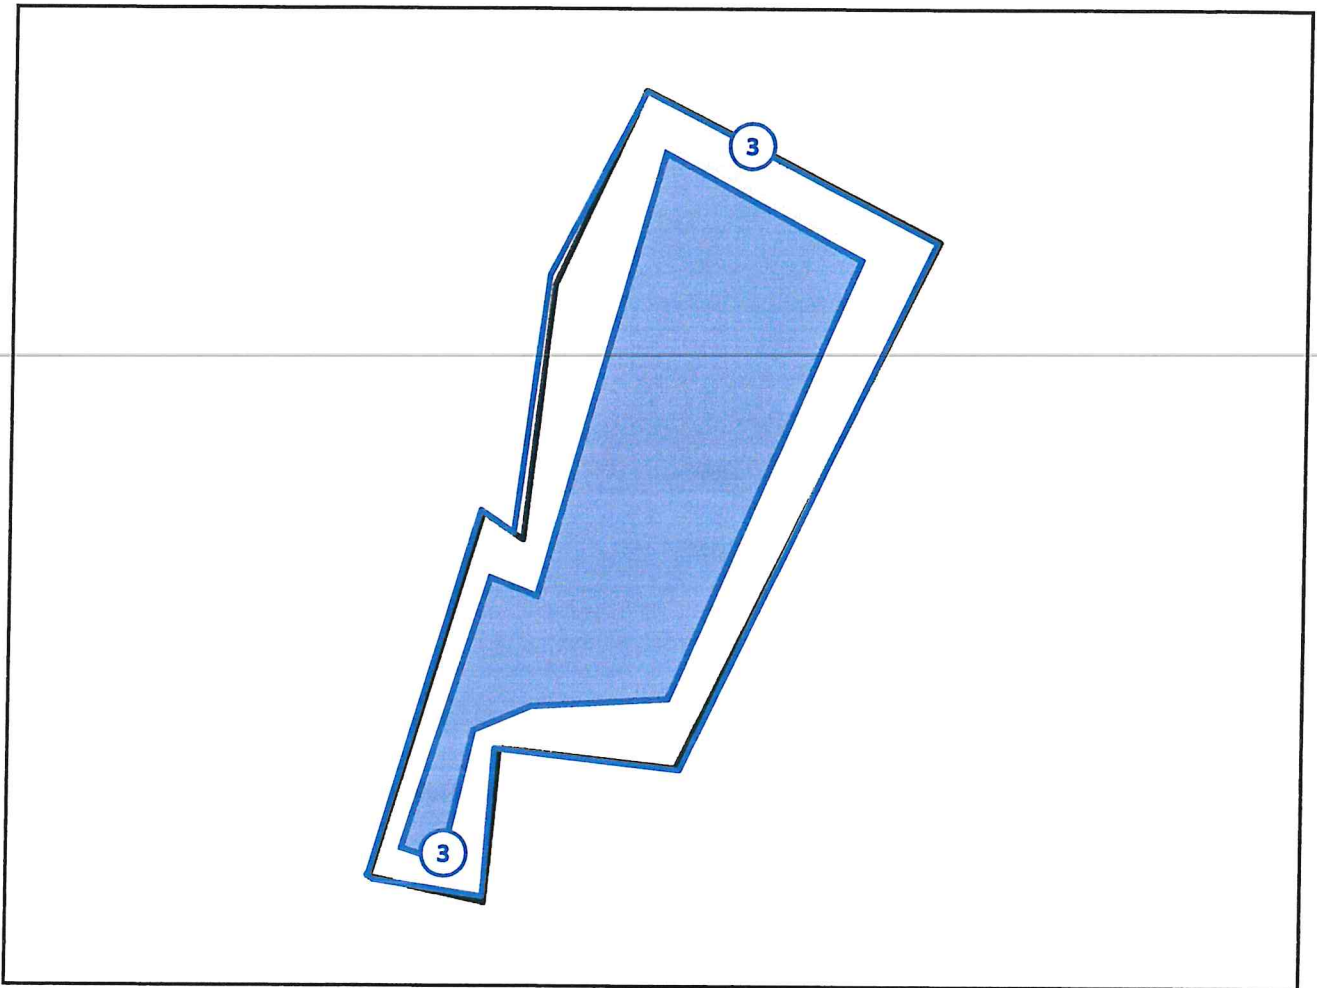
## Plan 1.4: Magazijn Jaak Embrechtsstraat

| Beschrijving | Type | Actie |
|---|---|---|
| 3. Zolderruimte | Advies | - |

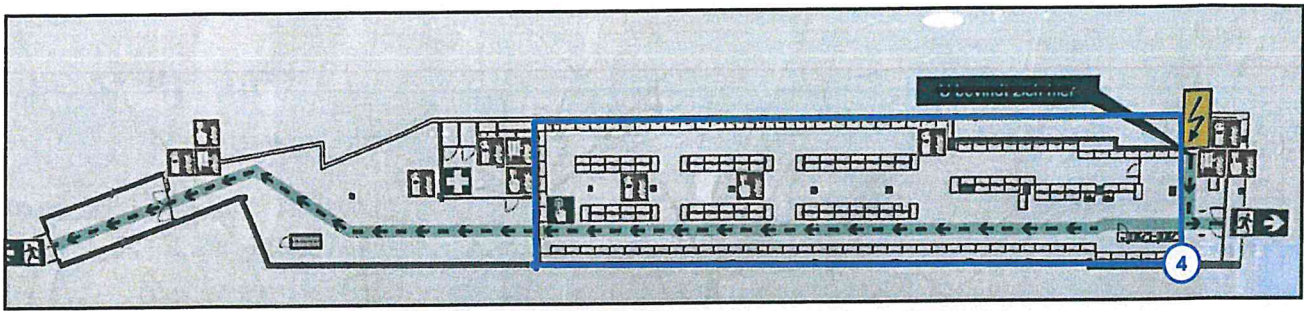
## Plan 1.5: Winkel wandpanelen

| Beschrijving | Type | Actie |
|---|---|---|
| 4. Wandpanelen | Advies | - |
