Asbestinventarisatetest

Grijdsijk 33, 2170 Antwerpen

Attestnummer : 20260513-000257.000

Uitgegeven op : 13.05.2026

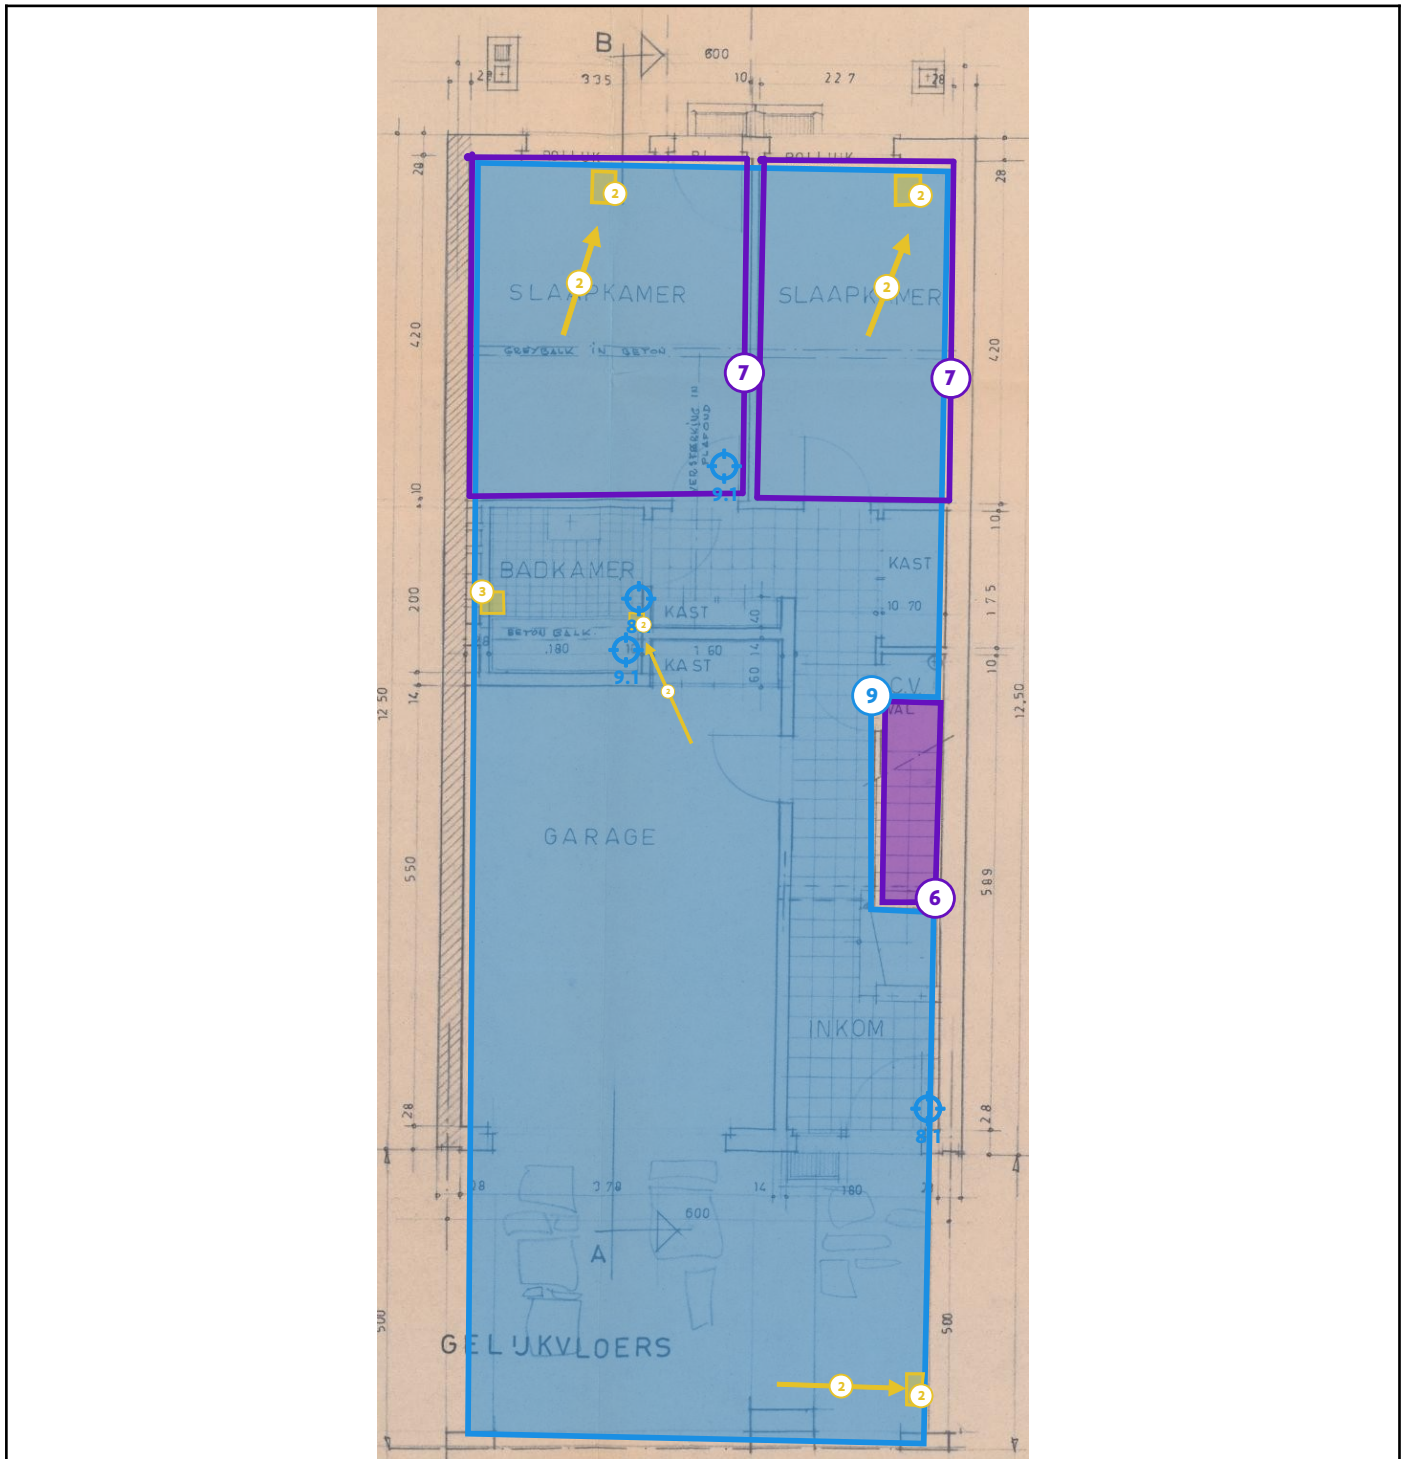
Plan 1.1: Gelijkvloers

Beschrijving	Type	Actie
2. Bakeliet radiatorkranen	Asbestmateriaal	Zorgvuldig beheren
3. Asbestcementleiding badkamer	Asbestmateriaal	Zorgvuldig beheren

6. Vals plafond	Advies	-
7. Valse wanden	Advies	-
8. Muurpleister	Geen asbest	-
8.1 Code: MM-01	Mengmonster	-
9. Plafondpleister	Geen asbest	-
9.1 Code: MM-02	Mengmonster	-

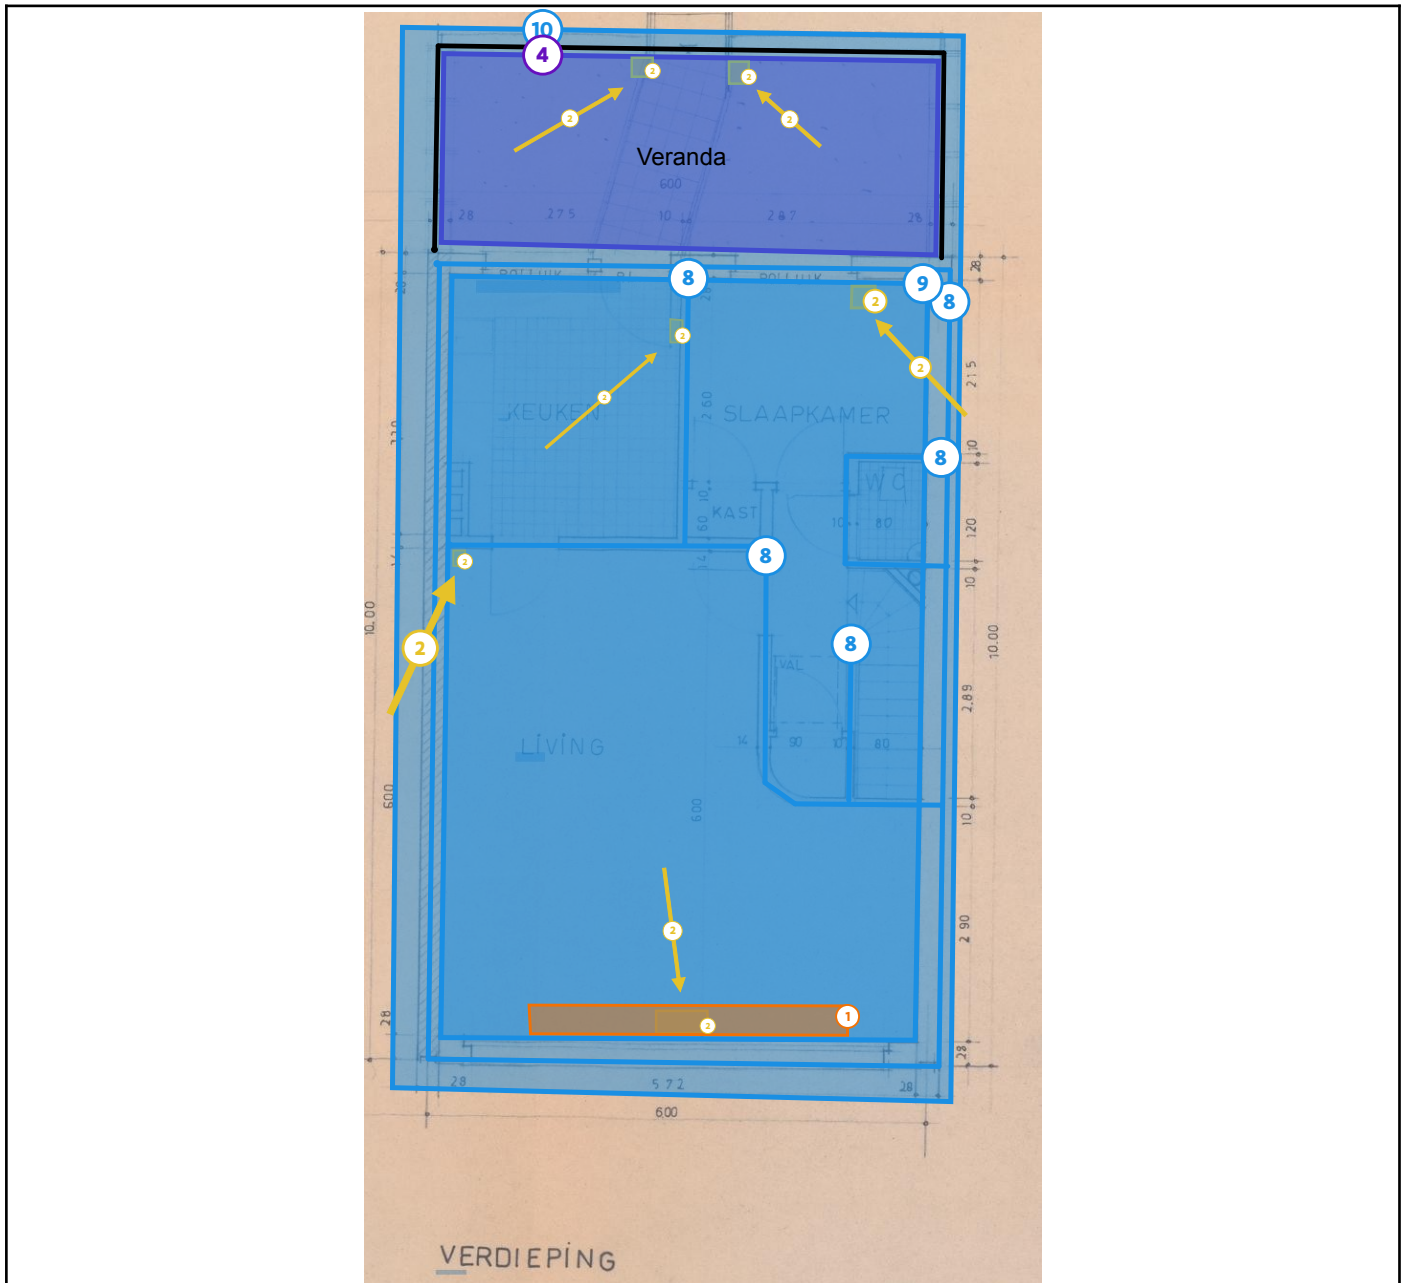
Plan 1.2: Eerste verdieping

Beschrijving	Type	Actie
1. Pakking radiator woonkamer	Asbestmateriaal	Verwijderen
2. Bakeliet radiatorkranen	Asbestmateriaal	Zorgvuldig beheren
4. Vals plafond uitbouw	Advies	-
8. Muurpleister	Geen asbest	-

9. Plafondpleister	Geen asbest	-
10. Dakbedekking	Geen asbest	-
