# Asbestinventarisatetest

Groenstraat 7, 3110 Rotselaar

Attestnummer : 20260609-000132.000

Uitgegeven op : 09.06.2026

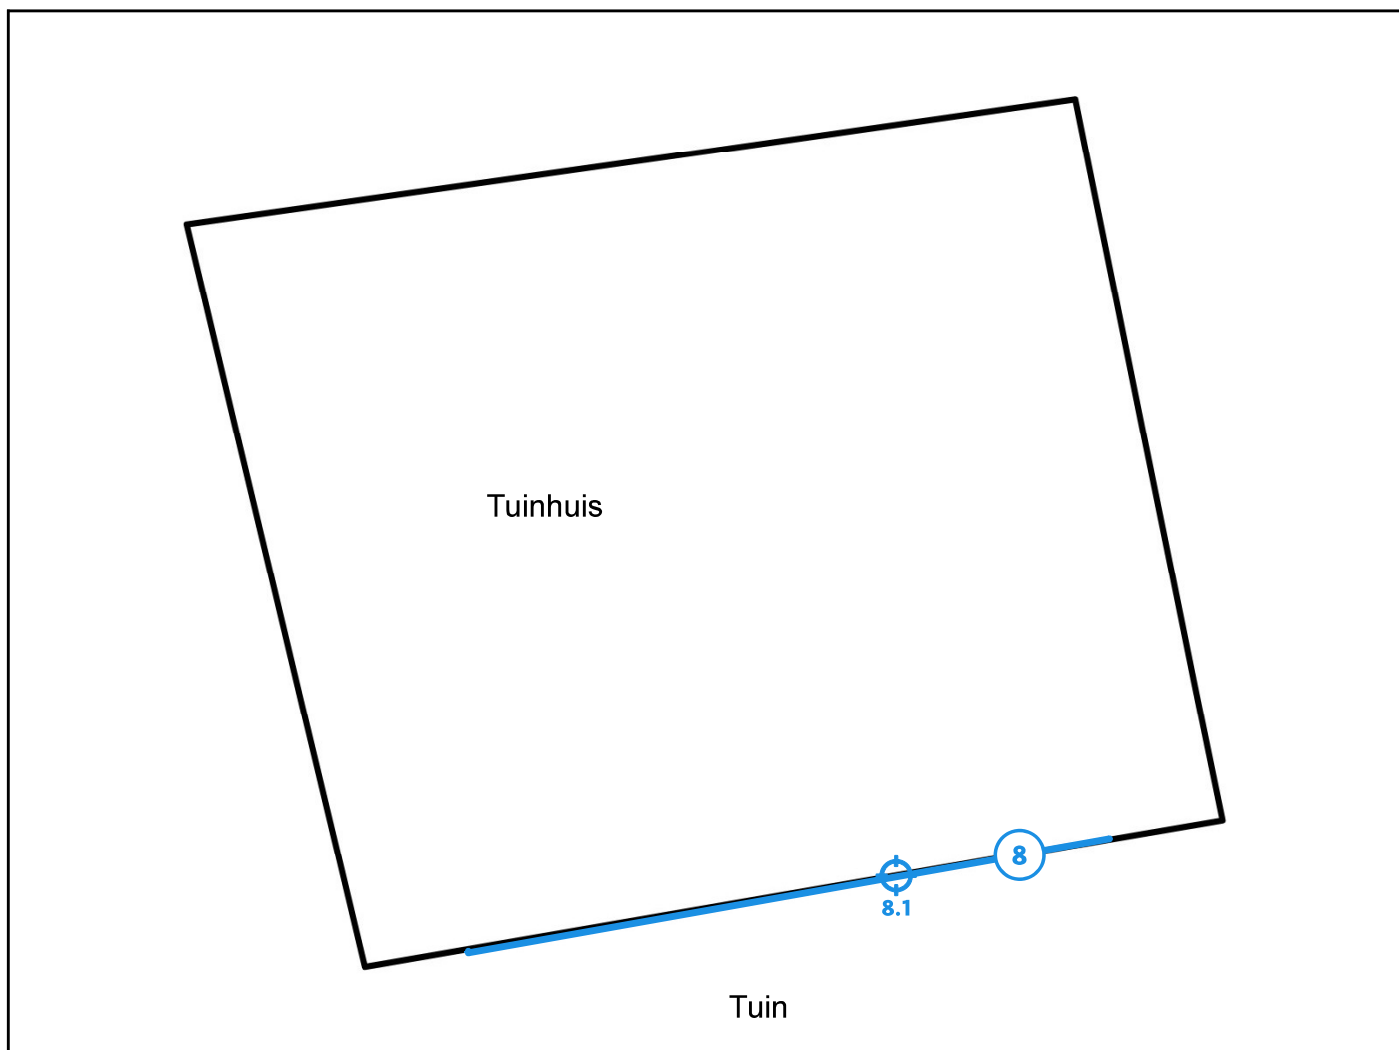
## Plan 2.1: Bijgebouw - Tuinhuis plan - V+0

Beschrijving	Type	Actie
8. Kit ramen - (raam - profiel)	Geen asbest	-
8.1 Code: MM02	Puntmonster	-

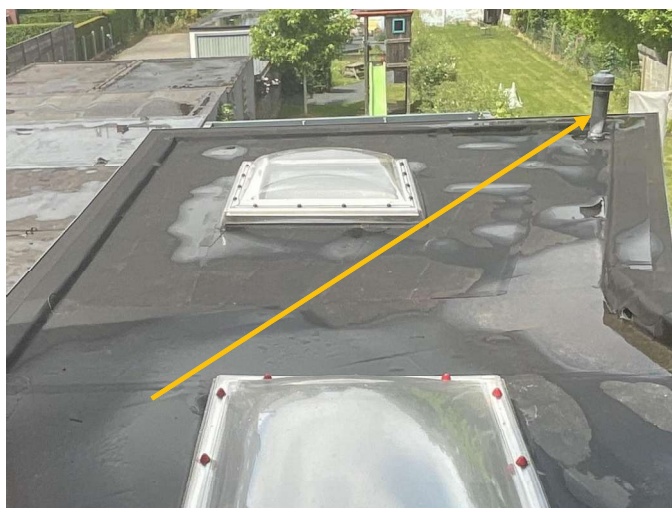
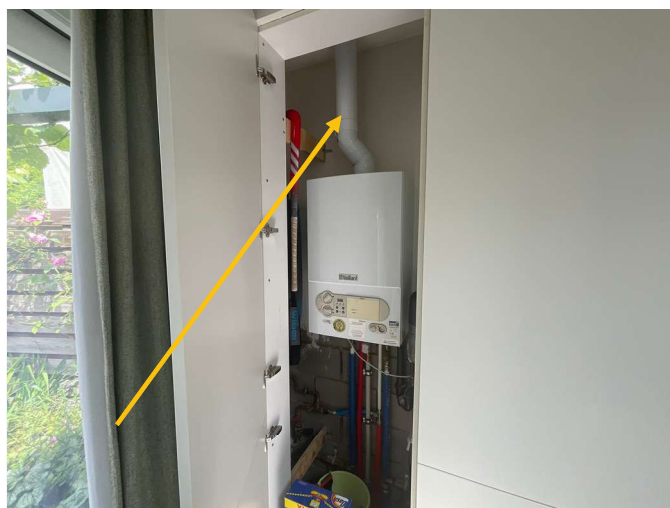
### Fiche 16: Schouw/rookgaskanaal (niet asbestverdacht)

Beschrijving	Notitie	Terug te vinden op plannen
Fiche 14: Liftinfrastructuur (niet aanwezig)	Tijdens de rondgang doorheen de TCR (= toegankelijke constructie met risicobouwjaar) werd vastgesteld dat er geen liftinfrastructuur aanwezig is.	-
Fiche 15: Leidingisolatie (niet aanwezig)	Tijdens de rondgang doorheen de TCR (= toegankelijke constructie met risicobouwjaar) werd vastgesteld dat er geen leidingisolatie aanwezig is.	-
Fiche 16: Schouw/rookgaskanaal (niet asbestverdacht)	Tijdens de rondgang doorheen de TCR (= toegankelijke constructie met risicobouwjaar) werd vastgesteld dat de schouw/rookgaskanaal niet asbestverdacht is.	Plan 1.11: Woning plan - dak
