# Asbestinventarisatetest

Boterstraat 16, 3321 Hoegaarden

Attestnummer : 20240915-000070.000

Uitgegeven op : 15.09.2024

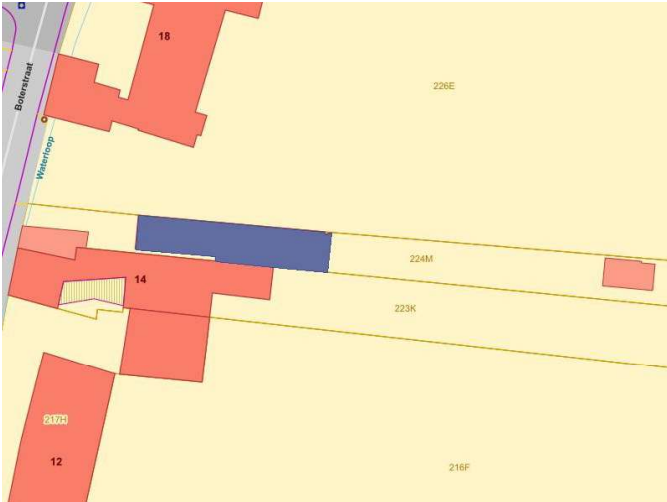
# Zone 1: Hoofdgebouw

- 1 Asbestmateriaal**
- 0 Beperkingen
- 0 Uitsluitingen
- 0 Roerende goederen
- 0 Puin, steenslag, (water)bodem
- 1 Advies**
- 2 Geen asbest**

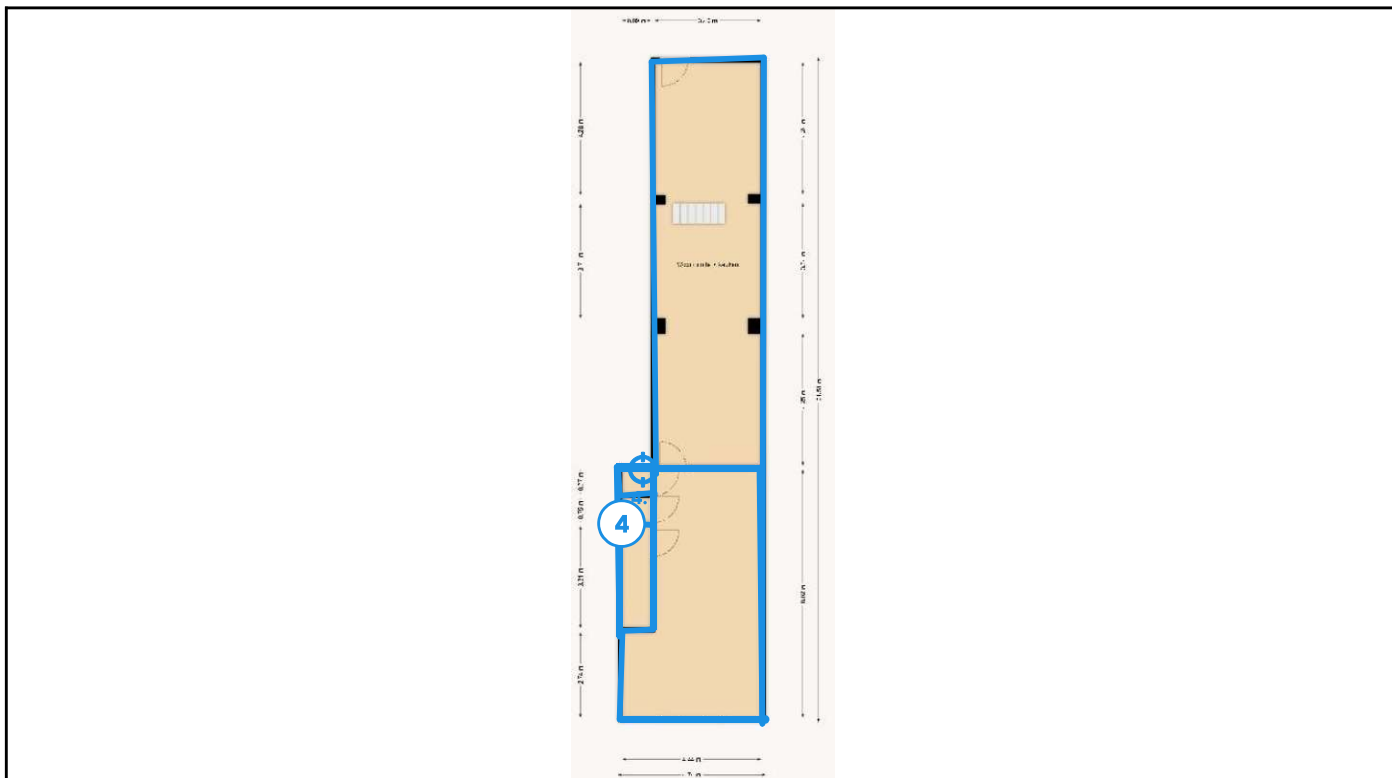
## Plan 1.2: Gelijkvloers

Beschrijving	Type	Actie
4. Bekalking muren	Geen asbest	-
4.1 Code: 7675052	Mengmonster	-

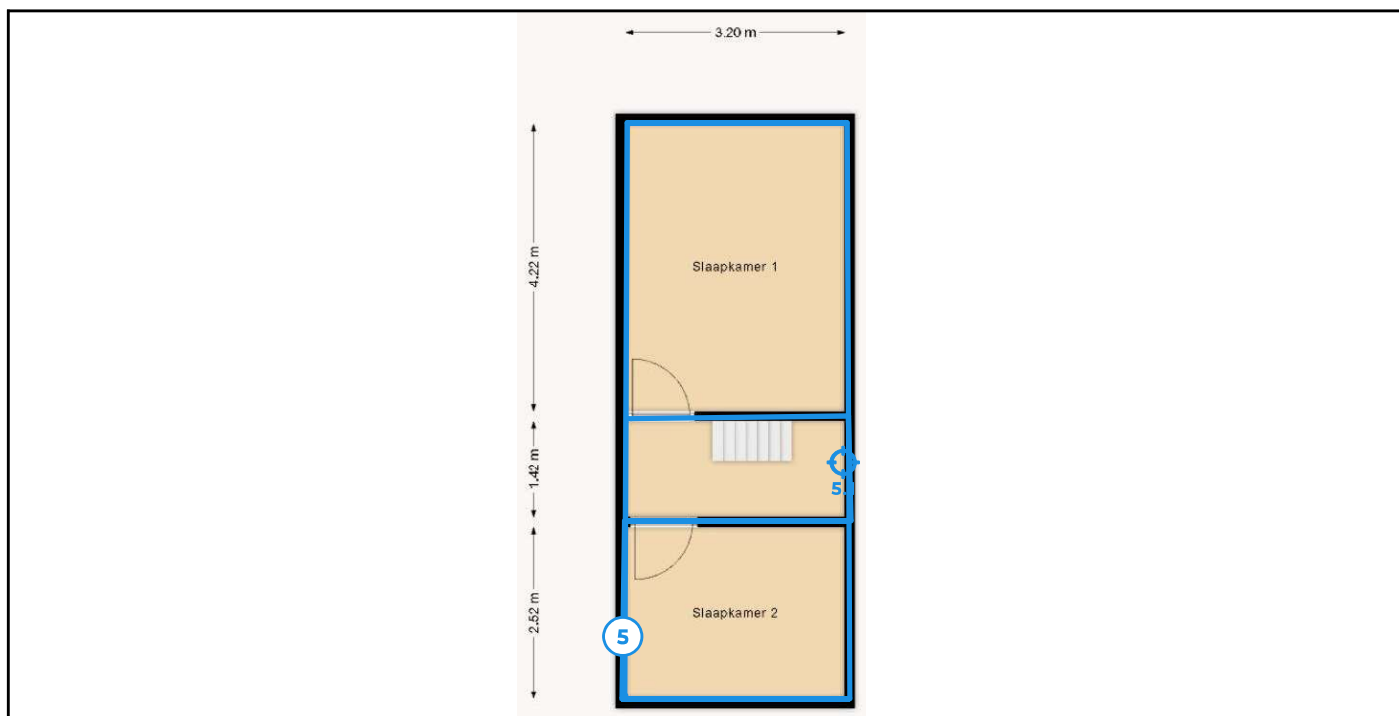
## Plan 1.3: Verdiep 1

Beschrijving	Type	Actie
5. Roofing plat dak	Geen asbest	-
5.1 Code: 7675054	Puntmonster	-

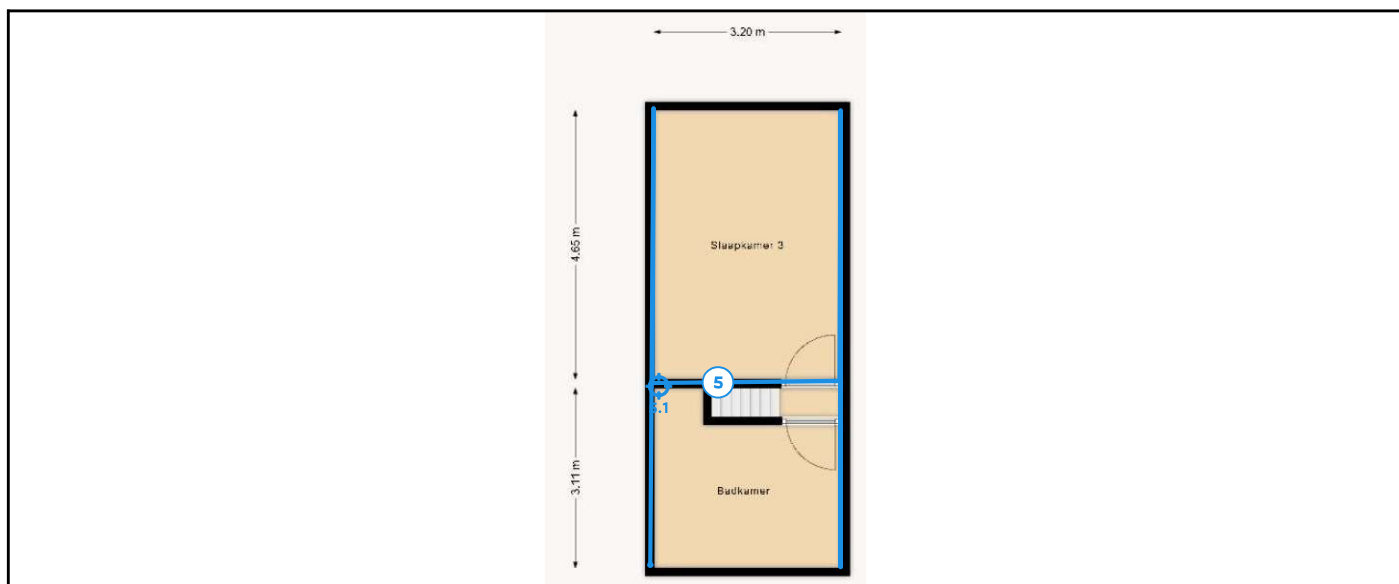
## Plan 1.4: Verdiep 2

Beschrijving	Type	Actie
5. Roofing plat dak	Geen asbest	-
5.1 Code: 7675054	Puntmonster	-

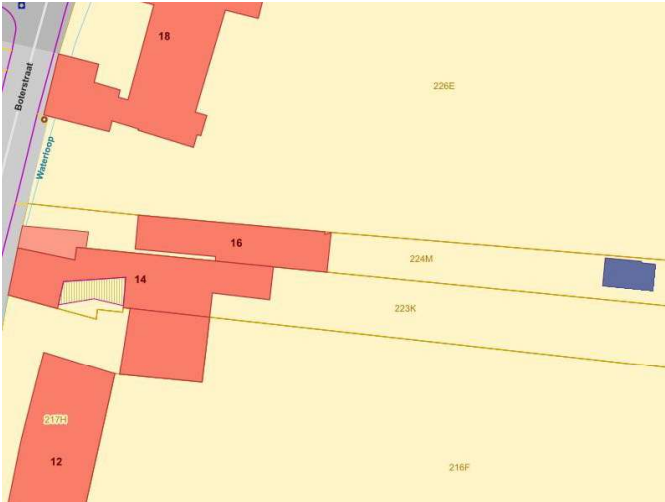
## Zone 2: Bijgebouw

- 1 Asbestmateriaal**
- 0 Beperkingen
- 0 Uitsluitingen
- 0 Roerende goederen
- 0 Puin, steenslag, (water)bodem
- 0 Adviezen
- 0 Geen asbest

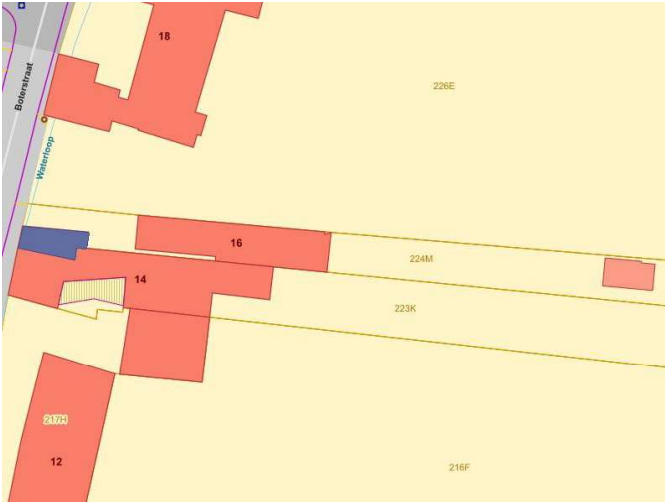
## Zone 3: Bijgebouw

- 0 Asbestmaterialen
- 0 Beperkingen
- 0 Uitsluitingen
- 0 Roerende goederen
- 0 Puin, steenslag, (water)bodem
- 0 Adviezen
- 0 Geen asbest
