# Asbestinventarisatetest

Oplintersesteenweg 686, 3300 Tienen

Attestnummer : 20260310-000033.000

Uitgegeven op : 10.03.2026

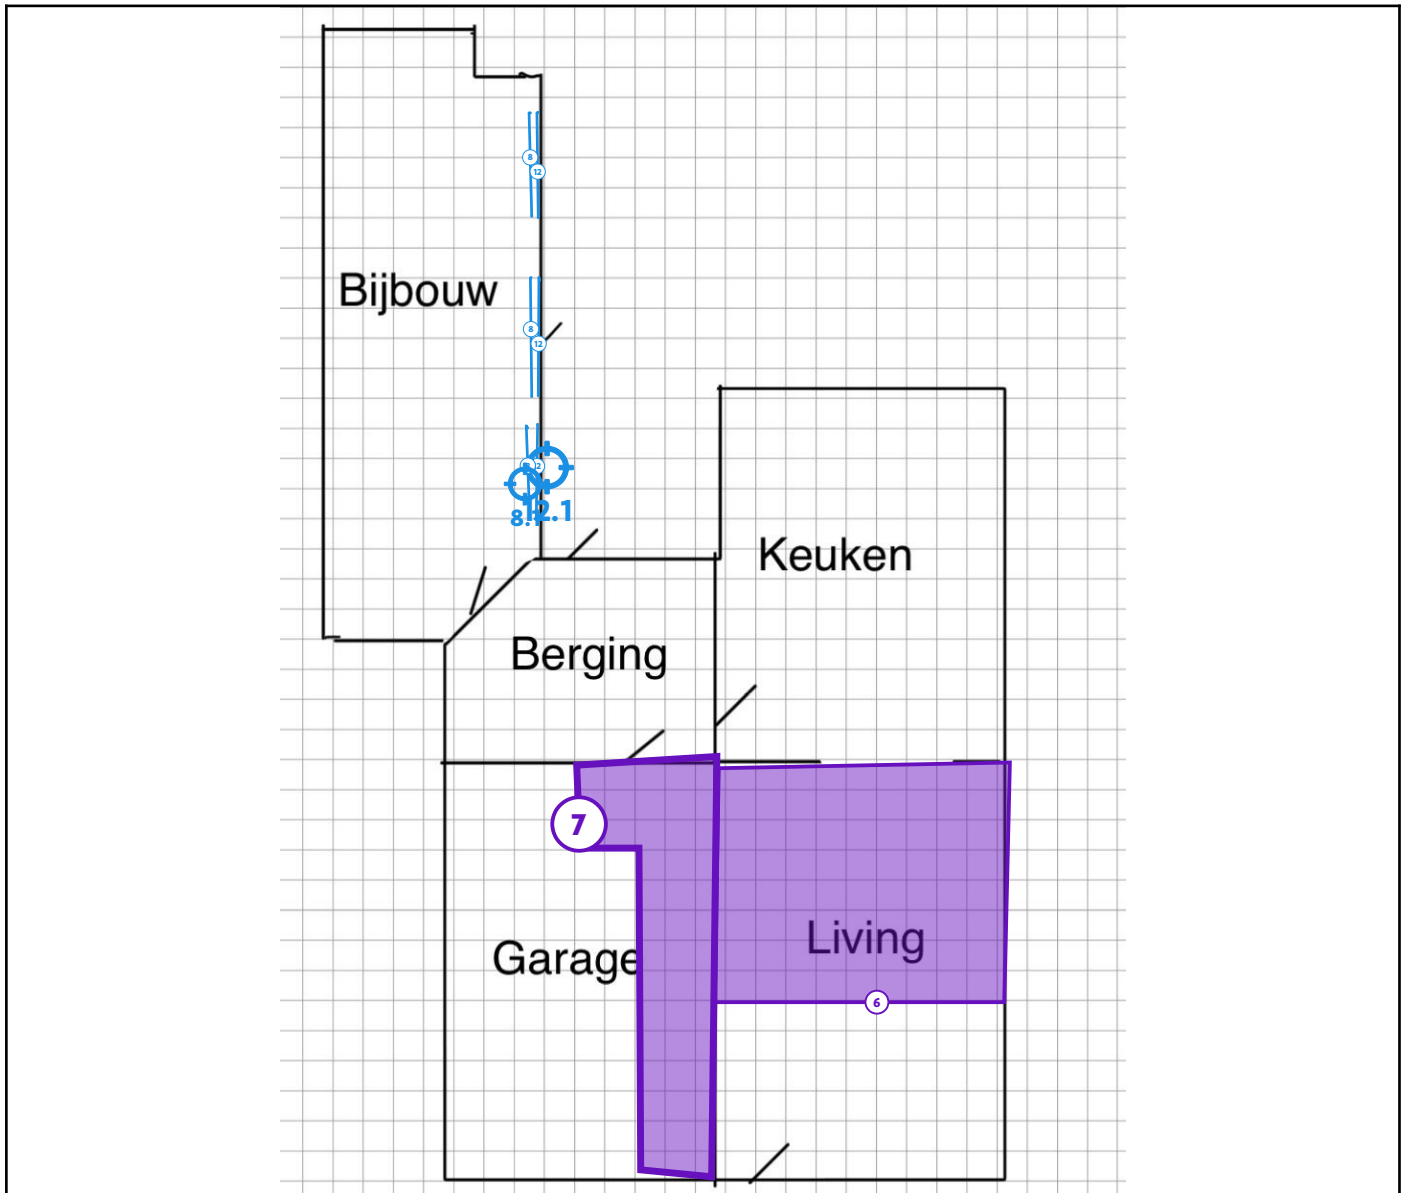
## Plan 1.2: Gelijkvloers

Beschrijving	Type	Actie
6. Vloerbekleding - Niet verdacht	Advies	-
7. Tegellijm onder vloertegels en achter plinttegels	Advies	-
8. Mastiek/kit tussen glas en profiel - Binnen	Geen asbest	-
8.1 Code: M04	Puntmonster	-
12. Mastiek/kit tussen muur en profiel binnen	Geen asbest	-

12.1 Code: M05	Puntmonster	-
----------------	-------------	---

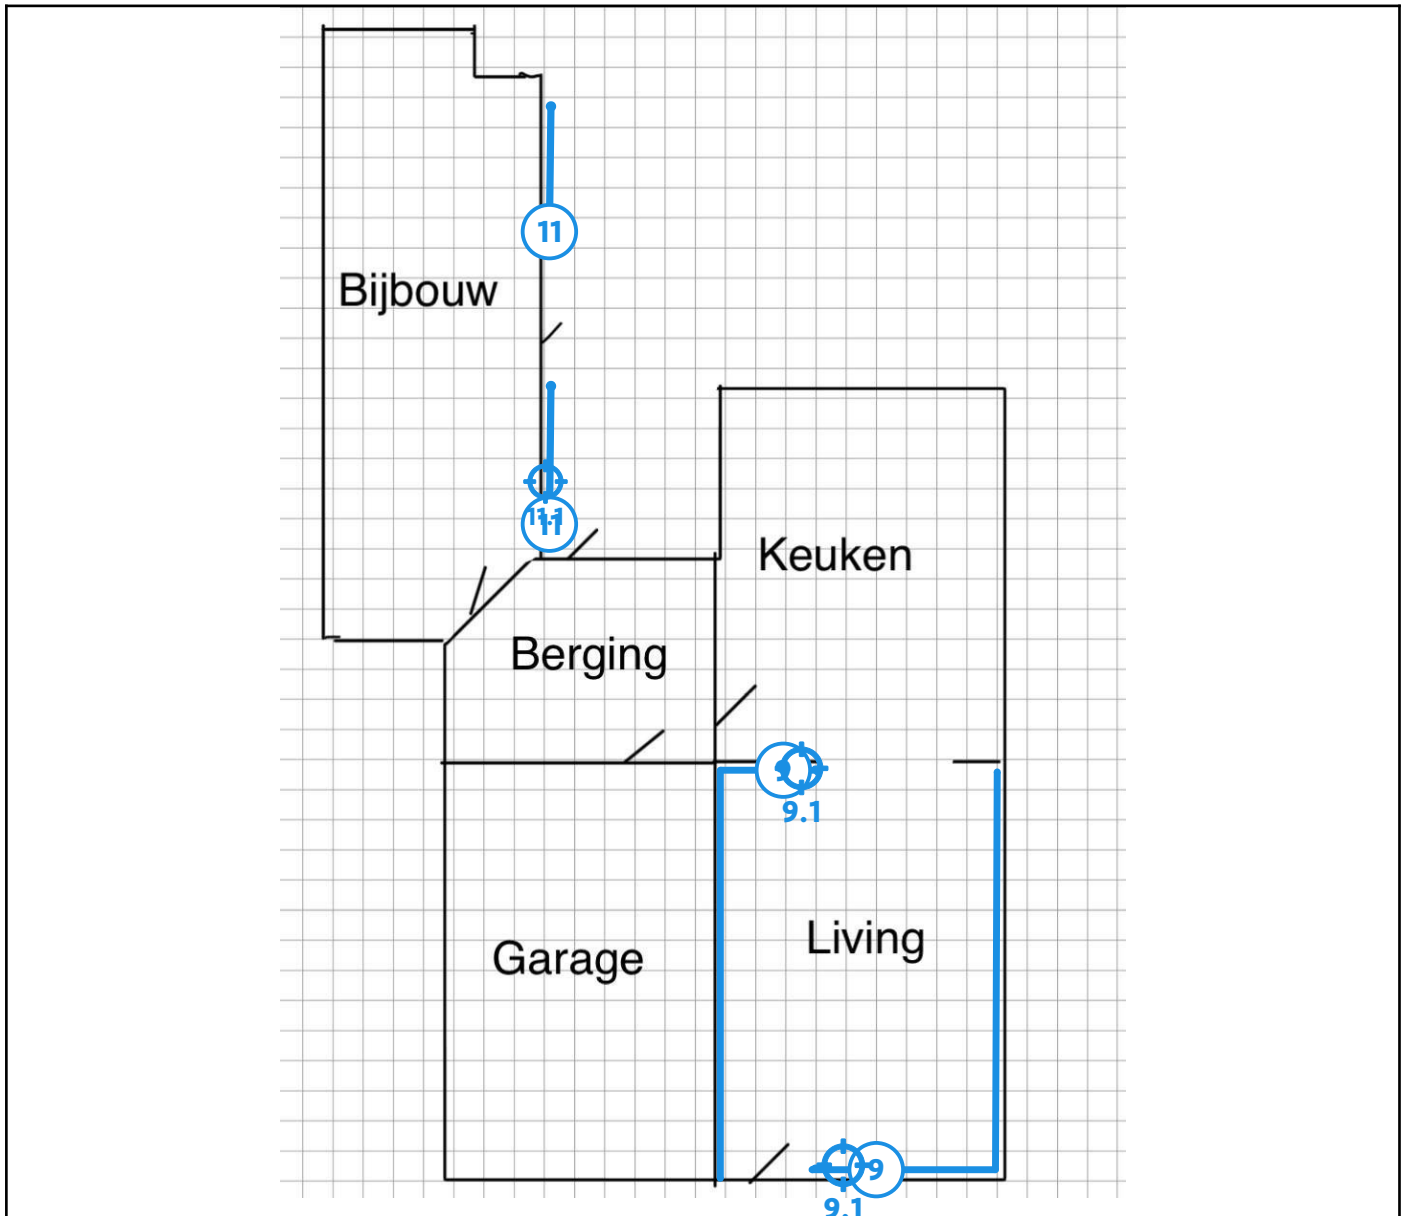
## Plan 1.3: Gelijkvloers

Beschrijving	Type	Actie
9. Cementering binnen	Geen asbest	-
9.1 Code: M02	Mengmonster	-
11. Mastiek/kit tussen muur en profiel buiten	Geen asbest	-
11.1 Code: M08	Puntmonster	-

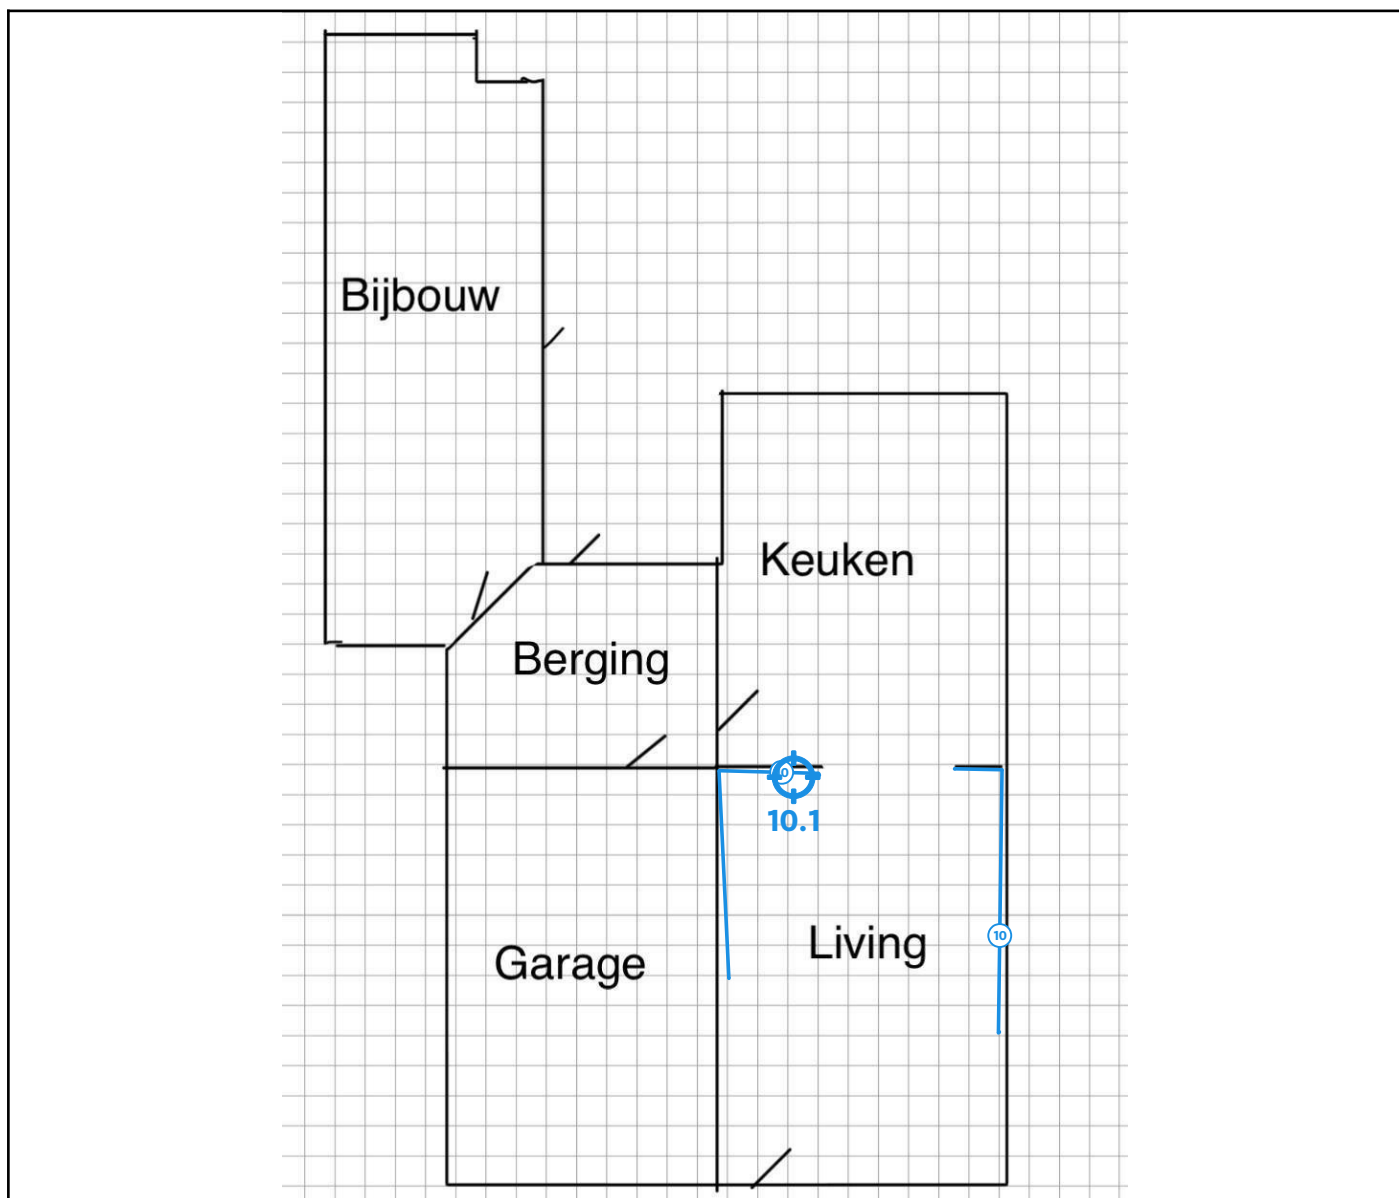
## Plan 1.4: Gelijkvloers

Beschrijving	Type	Actie
10. Pleisterwerk wanden	Geen asbest	-
10.1 Code: M01	Mengmonster	-

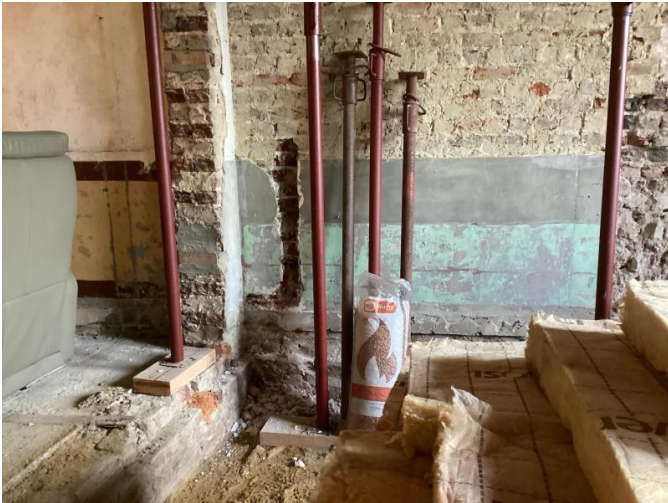
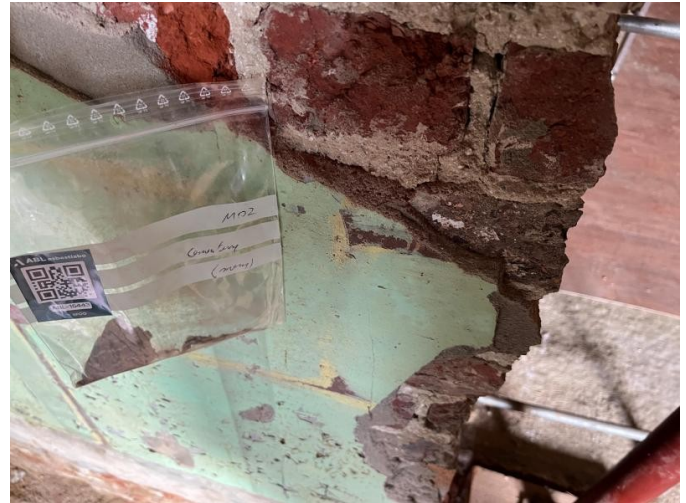
## Fiche 9: Cementering binnen

Geen asbest

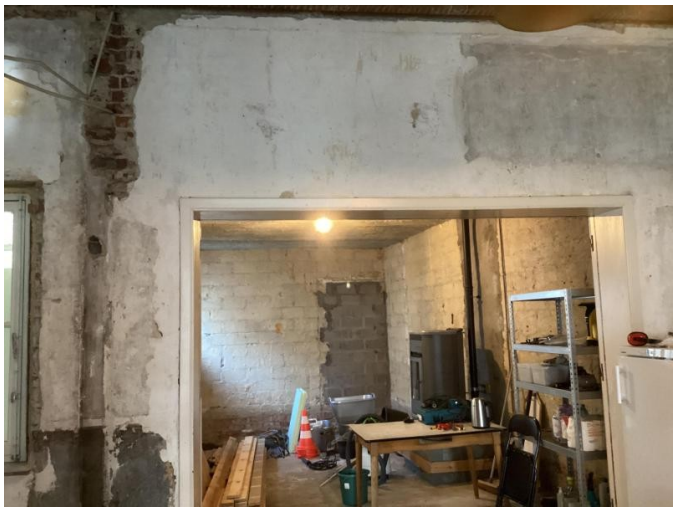
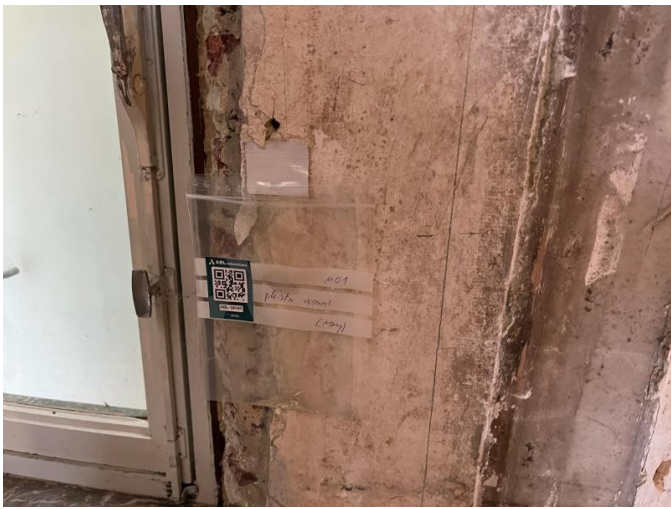
# Fiche 10: Pleisterwerk wanden

Geen asbest

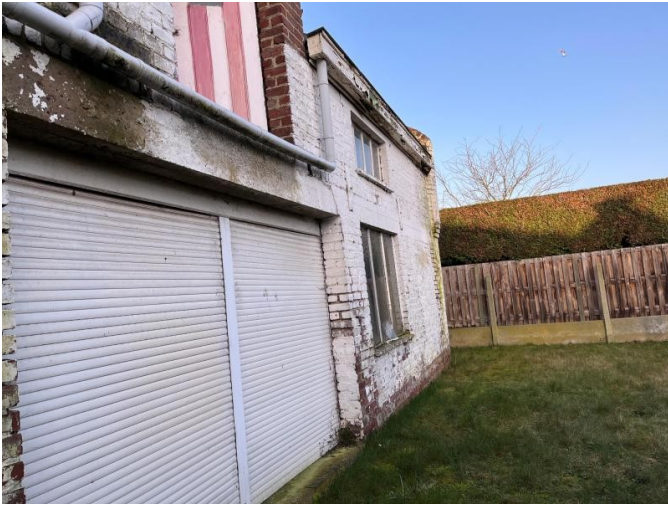
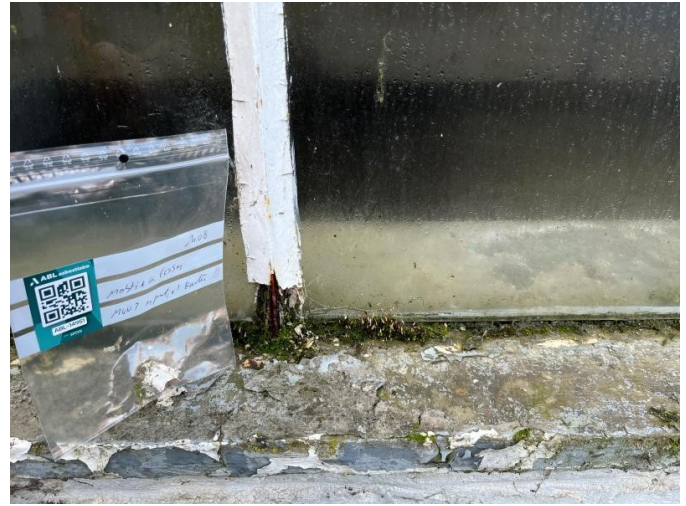
# Fiche 11: Mastiek/kit tussen muur en profiel buiten

Geen asbest

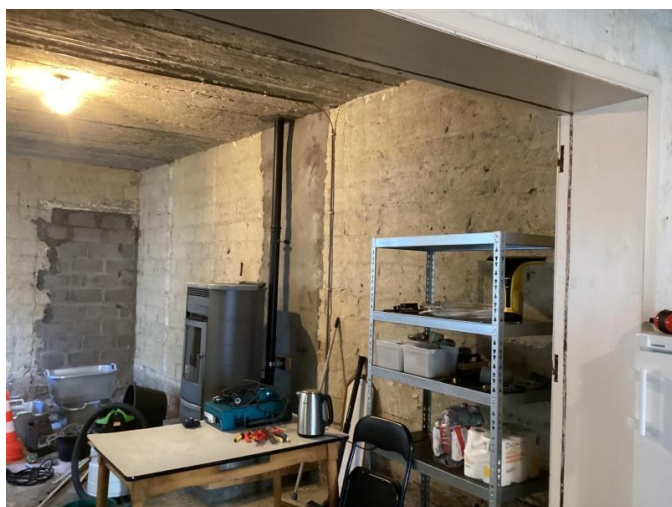
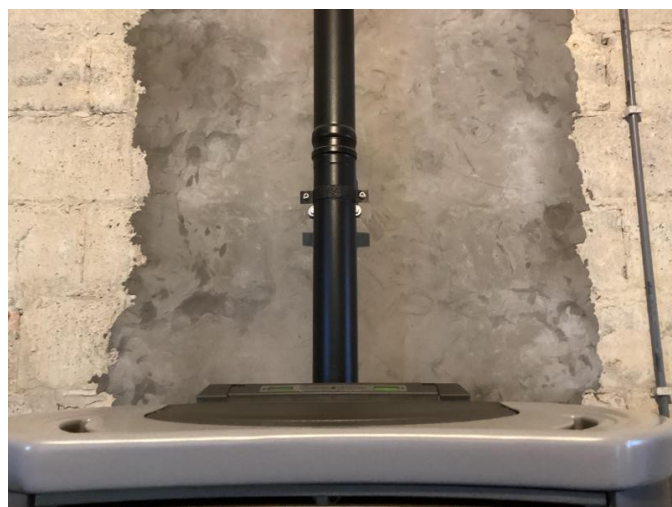
### Fiche 13: Rookgaskanalen - niet verdacht

Beschrijving	Notitie	Terug te vinden op plannen
Fiche 13: Rookgaskanalen - niet verdacht	De materialen van rookgaskanalen zijn niet asbest verdacht.	-
